IPT

ANEXO B
Fotomicrografias
(Fotos 1 a 82)

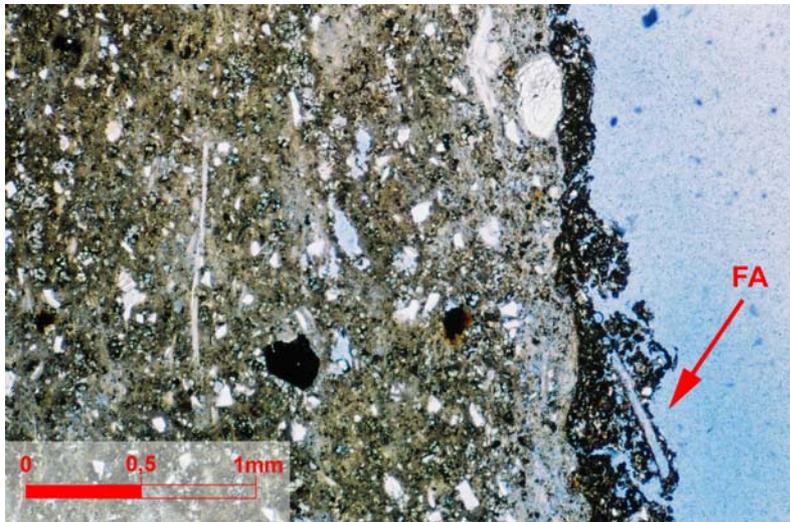
Foto 1 – Am-1.1 Proact. Perfil. Notar que as fibras estão dispostas subparalelamente à superfície e a presença de provável fibra arrancada (FA). Polarizadores descruzados.

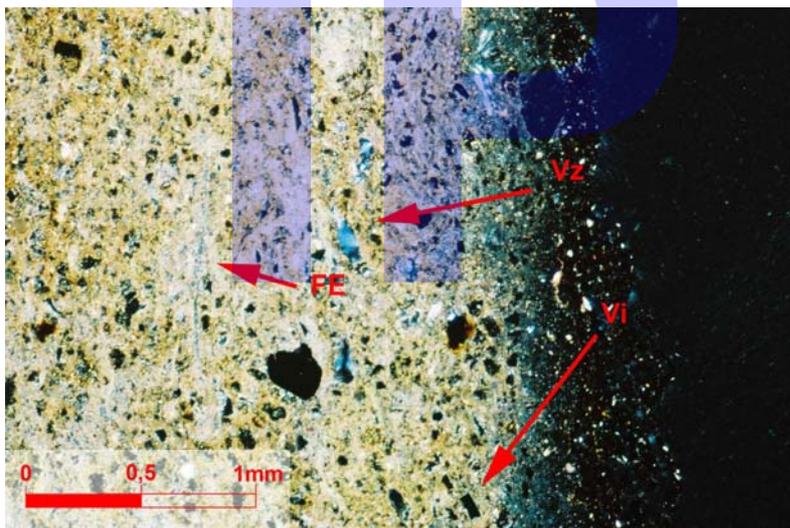
Foto 2 – Am-1.1 Proact. Mesmo aspecto da foto anterior. Pasta fortemente carbonatada. Concentração de vazios irregulares (Vz) e microporosidade próxima à superfície. Destaca-se fibra fortemente embebida na matriz, evidenciando boa adesão com a pasta e a presença de agregado isótopo, provável vidro (Vi). Polarizadores cruzados.

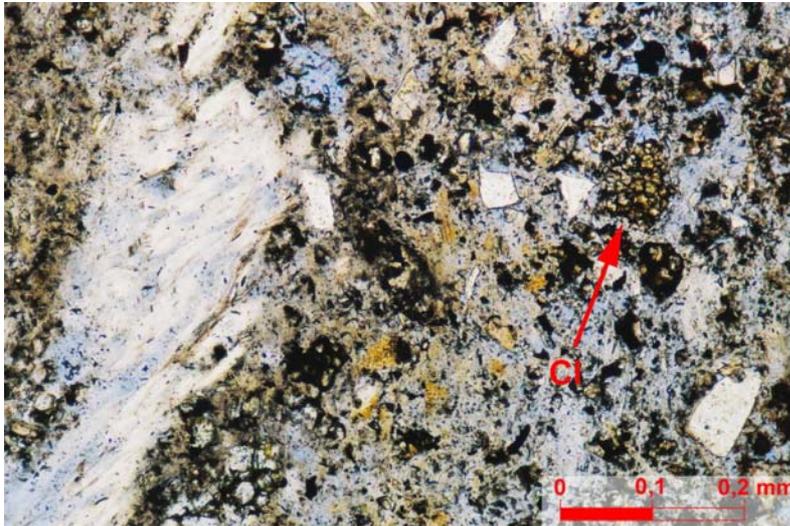
Foto 3 – Am-1.1 Proact. Fibra de crisotila e agregado de clínquer (Cl) em zona muito pobre em matriz cimentícia. Polarizadores descruzados.

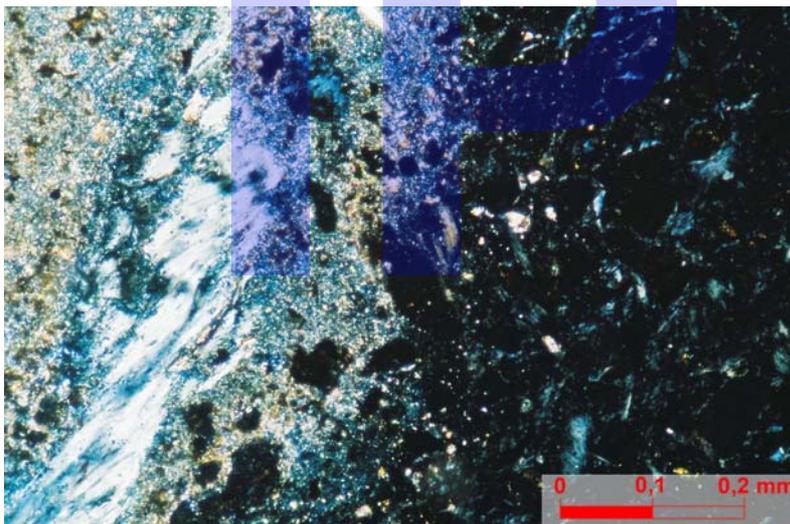
Foto 4 – Am-1.1 Proact. Idem foto anterior. Polarizadores cruzados

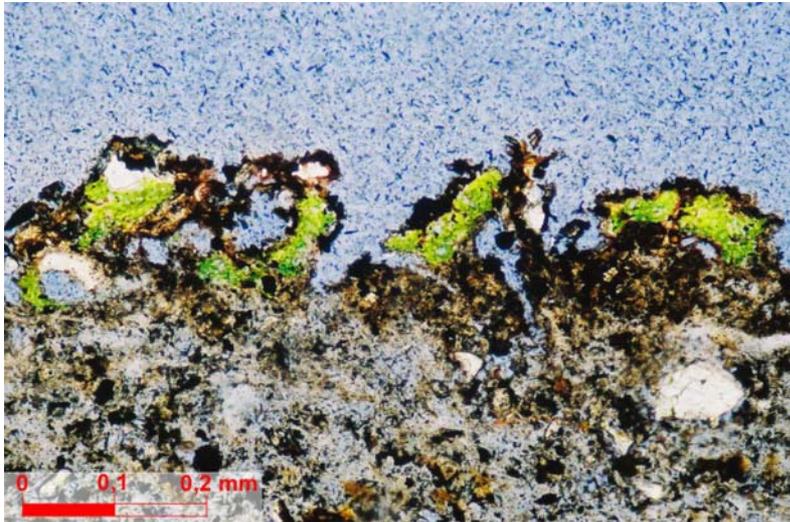
Foto 5 – Am-1.1 Proact. Material verde de origem vegetal (provável musgo). Polarizados descruzados.

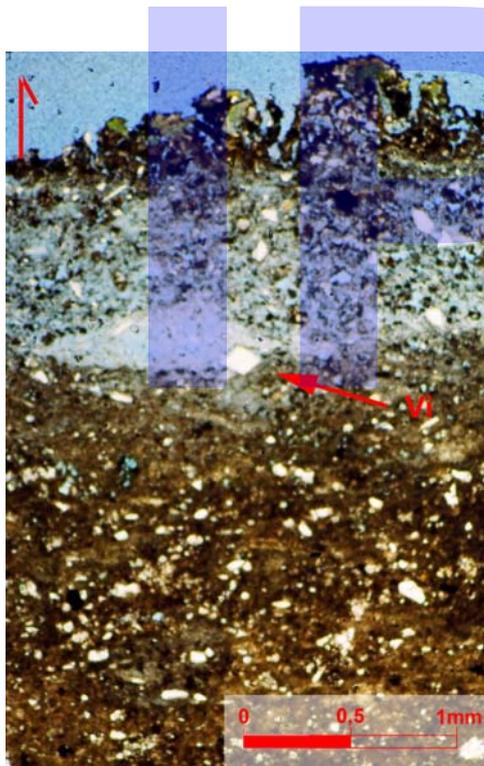
Foto 6 - Am-1.1 Proact. Zona de corrosão com material biológico. Abundância de vidro (losângulo bem ao centro). Polarizadores paralelos.

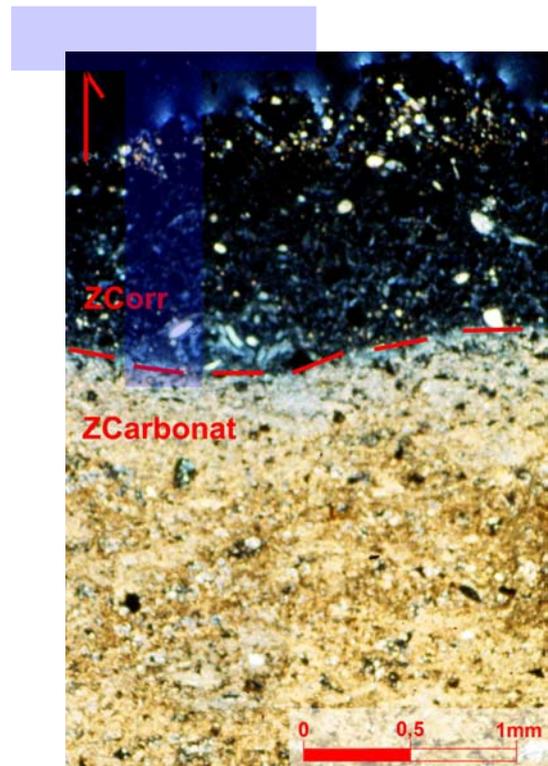
Foto 7 - Am-1.1 Proact. Zona de corrosão com material biológico. Polarizadores cruzados.

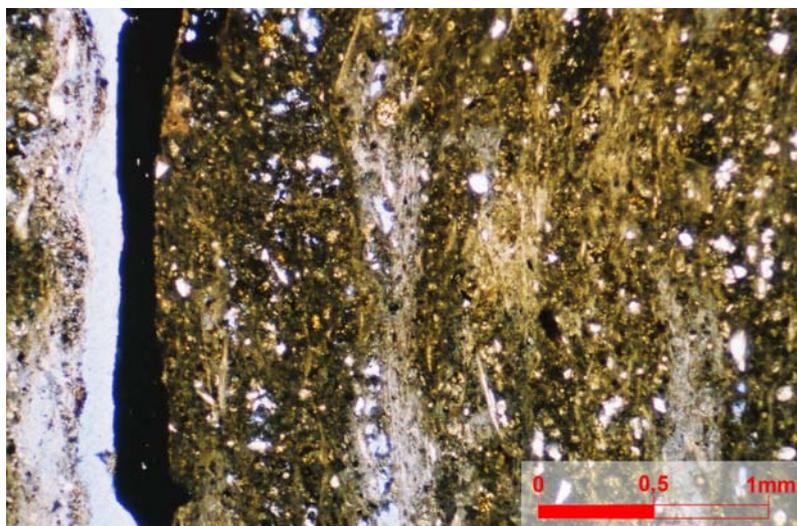
Foto 8 – Am-1.2 Proact. Aspecto geral da superfície externa da telha. Em preto destaca-se filme, de fuligem. As fibras estão dispostas subparalelamente à superfície. Notar abundância de vazios irregulares, em branco azulado. Polarizadores des cruzados.

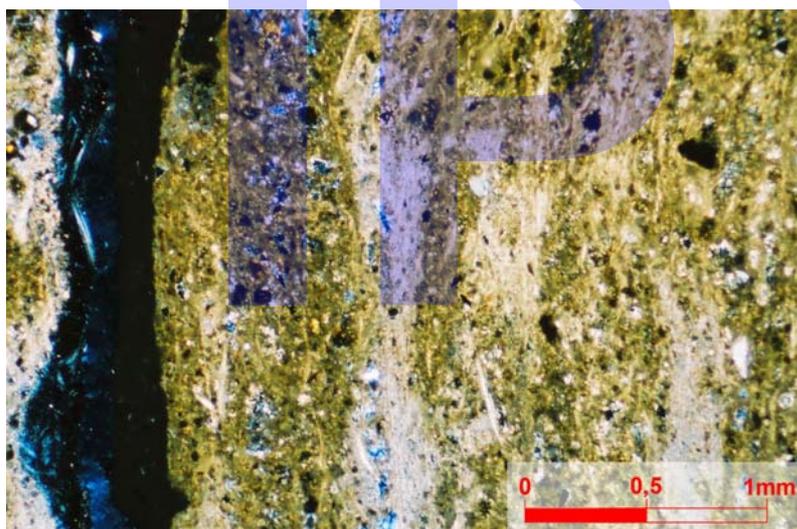
Foto 9 – Am-1.2 Proact. Idem foto anterior. Notar carbonatação na pasta. Polarizadores cruzados.

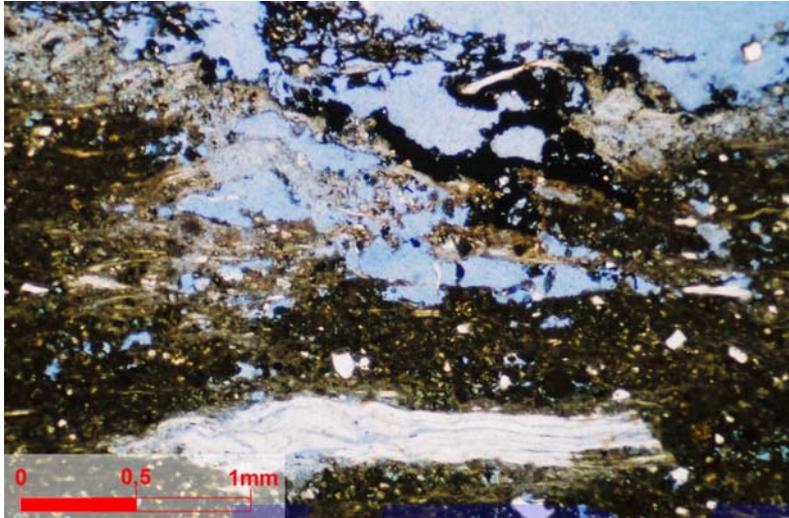
Foto 10 – Am-1.2 Proact. Forte corrosão da telha, com fibras de crisotila pouco aderidas à pasta de cimento. Polarizadores descruzados.

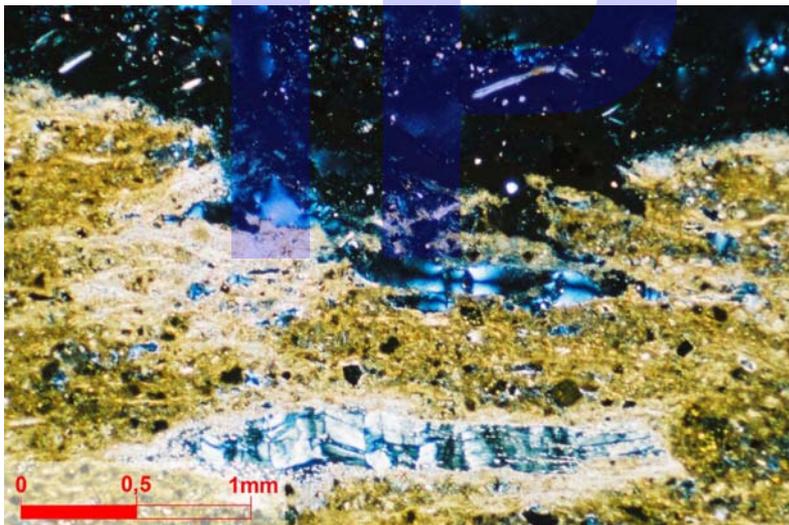
Foto 11 – Am-1.2 Proact. Idem foto anterior. Notar que apesar da forte degradação da pasta, a fibra não apresenta feições de deterioração. Polarizadores cruzados.

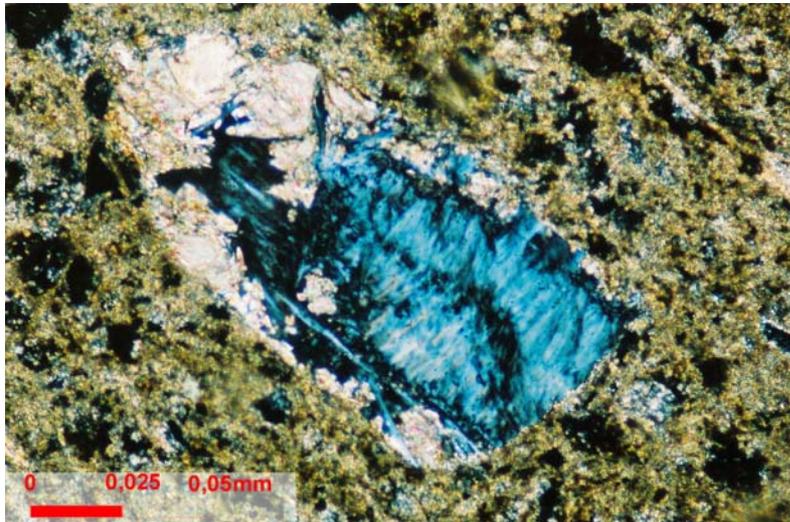
Foto 12 – Am-1.2 Proact.
Carbonato na interface da pasta com o agregado, possivelmente como produto de reprecipitação em local de maior porosidade (carbonatação). Polarizadores cruzados.

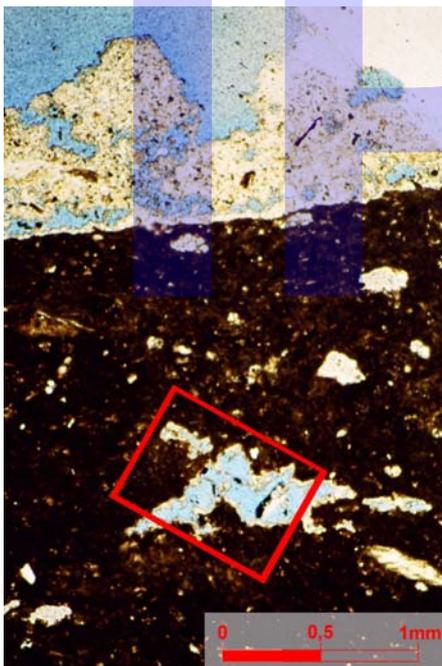
Foto 13 - AM-2 Gás. Gipso em camada próxima ao topo. Vazio irregular parcialmente preenchido por gipso, este crescendo perpendicularmente às paredes do vazio. Polarizadores paralelos.

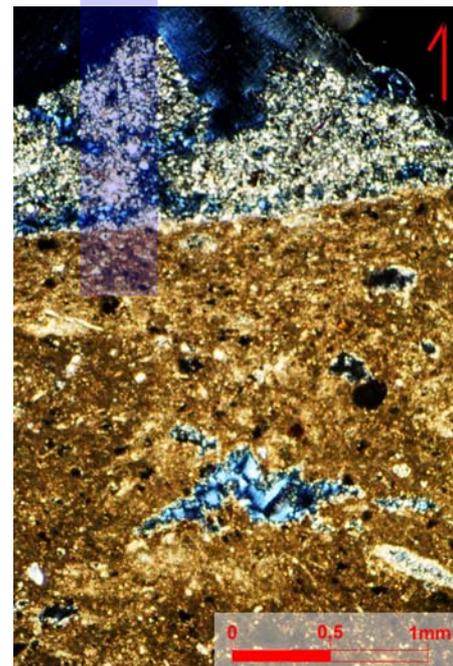
Foto 14 - AM-2 Gás. Gipso em camada próxima ao topo. Vazio irregular parcialmente preenchido por gipso, este crescendo perpendicularmente às paredes do vazio. Polarizadores cruzados.

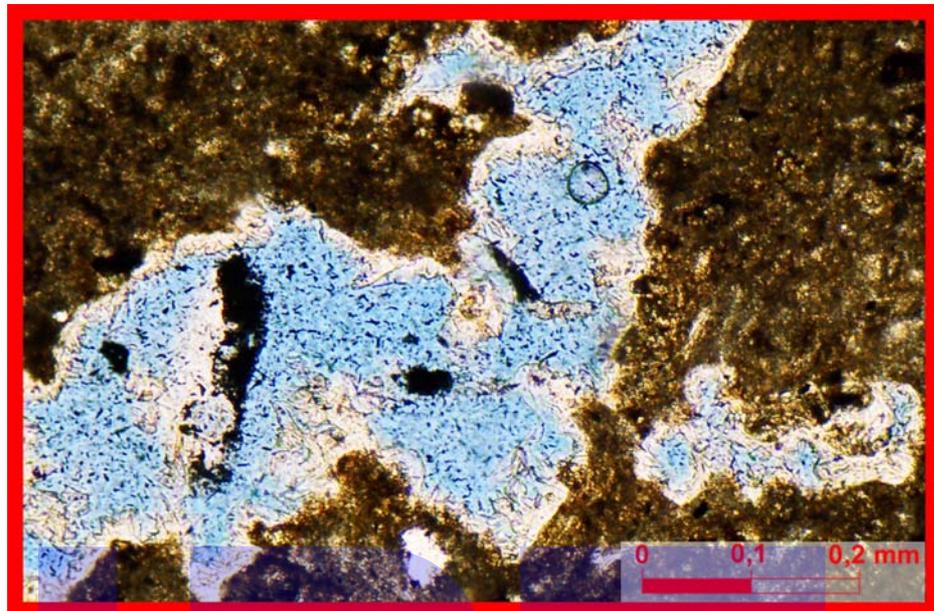
Foto 15 - AM-2 Gás. Detalhe do vazio irregular. Polarizadores paralelos.

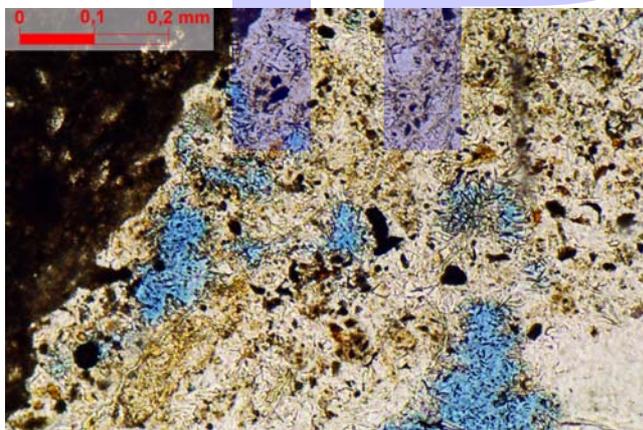
Foto 16 - AM-2 Gás. Detalhe do material da superfície. Notar espessamento dos cristais paralelamente à superfície e abundância de material opaco (óxidos e hidróxidos de ferro). Polarizadores paralelos.

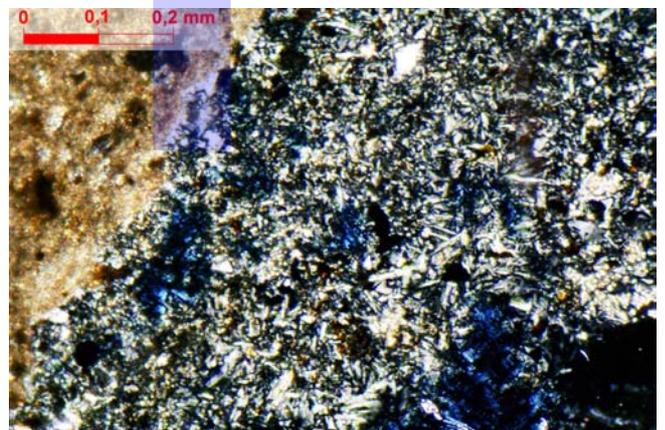
Foto 17 - AM-2 Gás. Detalhe do material da superfície. Notar espessamento dos cristais paralelamente à superfície e abundância de material opaco (óxidos e hidróxidos de ferro). Polarizadores cruzados.

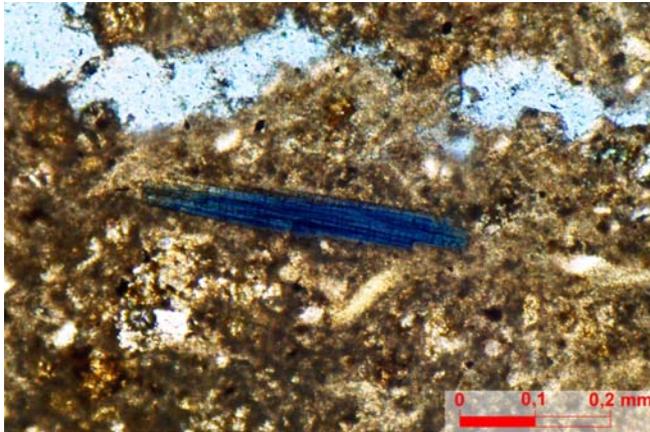
Foto 18 - AM-2 Gás. Prisma de crocidalita. Polarizadores paralelos.

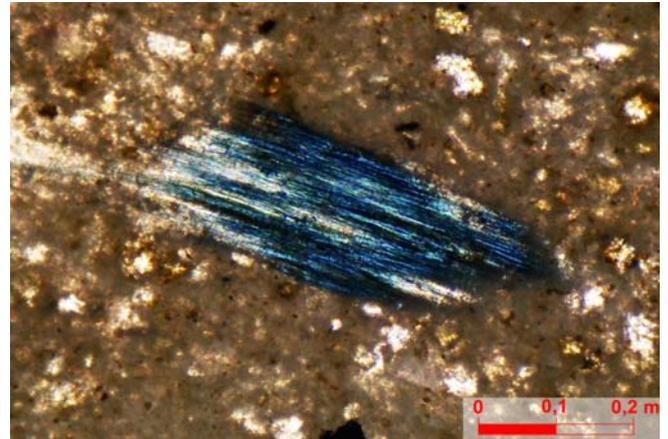
Foto 19 - AM-2 Gás. Fibras de crocidalita. Polarizadores paralelos.

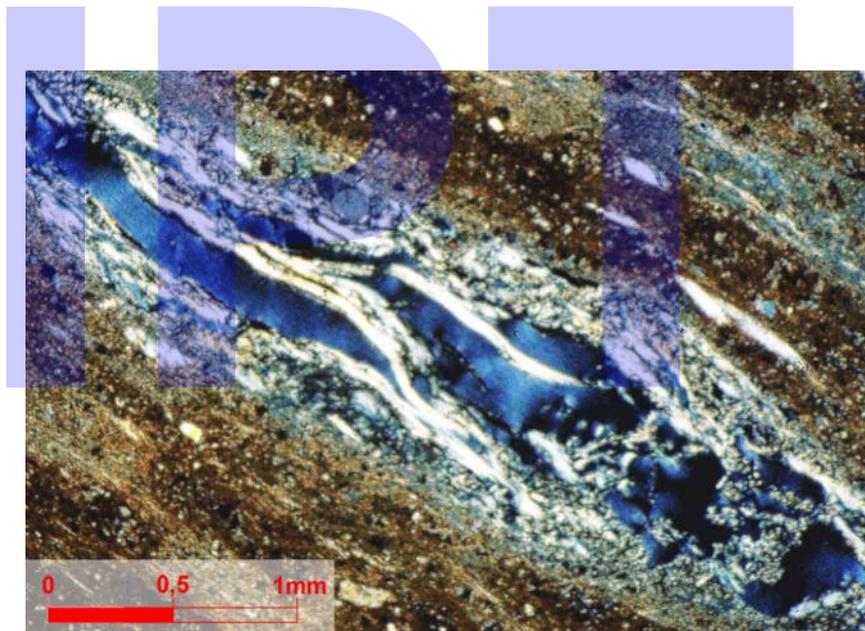
Foto 20 - AM-3 Aciaria. Fibra de crisotila em grande vazio irregular, evidenciando que a descontinuidade interfibrilas favorece percolação de água. Polarizadores cruzados.

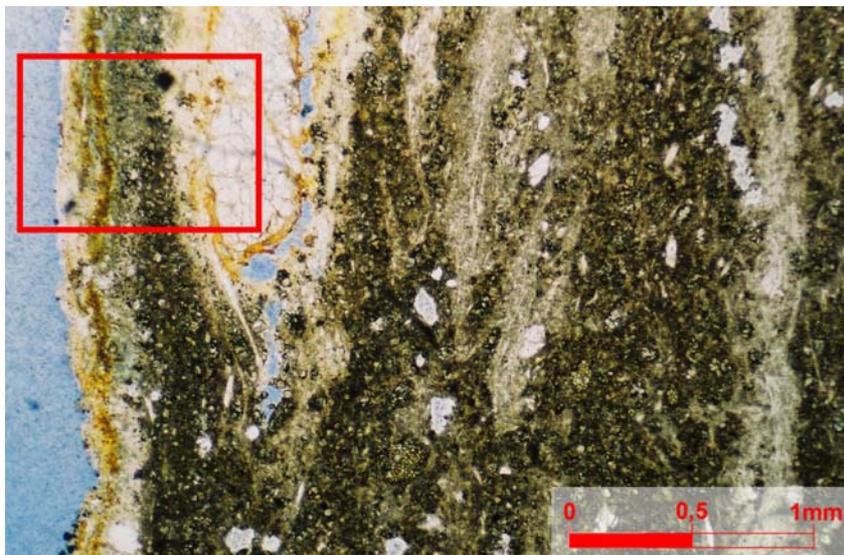
Foto 21 – Am-4 Forjaria. Aspecto geral. Notar a presença de filme de material ferruginoso na porção externa e envolvendo um agregado da crisotila. Em destaque área da FOTO 36. Polarizadores descruzados.

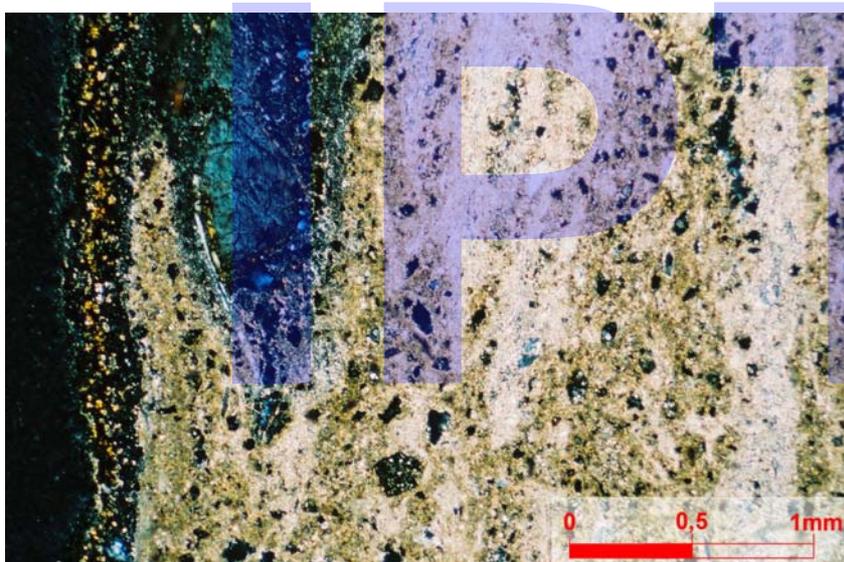
Foto 22 – Am-4 Forjaria. Idem foto anterior. Notar carbonatação intensa da pasta e abundância de clínquer, destacando-se um “cacho” de clínquer na porção central inferior da foto. Polarizadores cruzados.

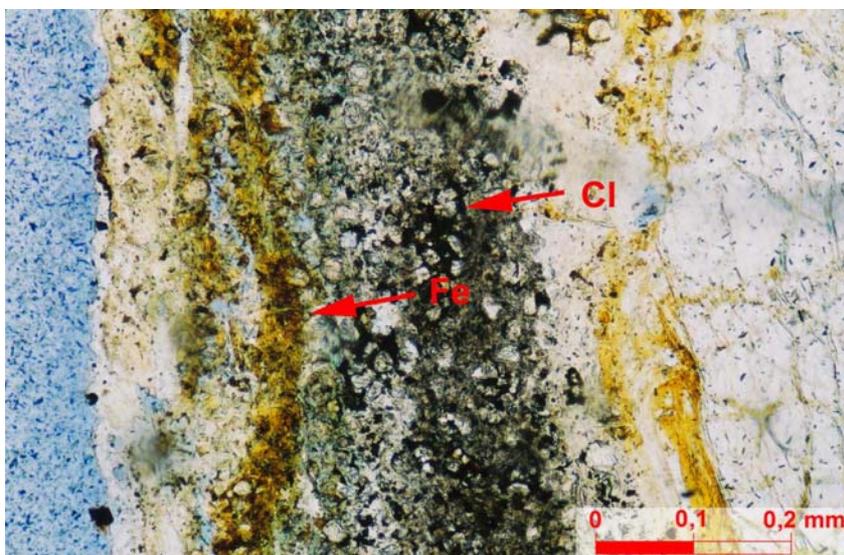
Foto 22a – Am-4 Forjaria. Detalhe da porção externa. Notar filme de material amarelado, ferruginoso (Fe), impregnando inclusive o agregado de crisotila do canto direito da foto (em branco). Notar que os minerais de cimento (Cl) e os agregados apresentam pouca coesão, devido à perda de matriz cimentícia. Polarizadores descruzados.

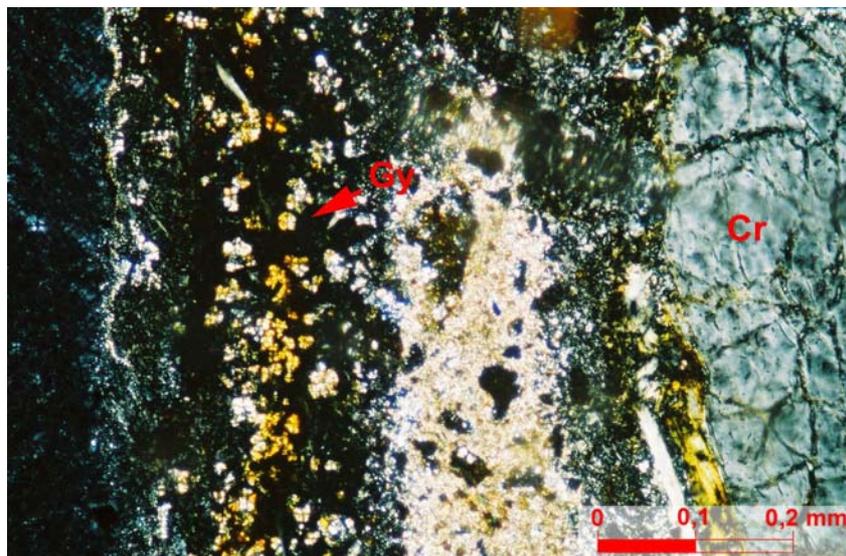
Foto 23 – Am-4 Forjaria. Idem foto anterior. Presença de camada rica em rosetas de gipso (Gy), oriunda de processos extrínsecos. Agregado de crisotila identificado pela sigla Cr. Notar resto de pasta intensamente carbonatada, preservada do processo de lixiviação. Polarizadores cruzados.

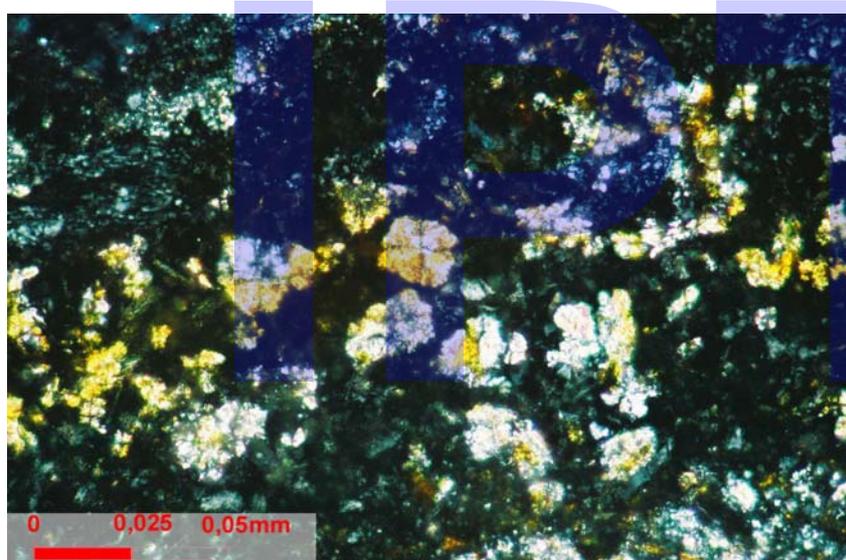
Foto 24 – Am-4 Forjaria. Detalhe de rosetas de gipso impregnadas por material ferruginoso. Polarizadores cruzados.

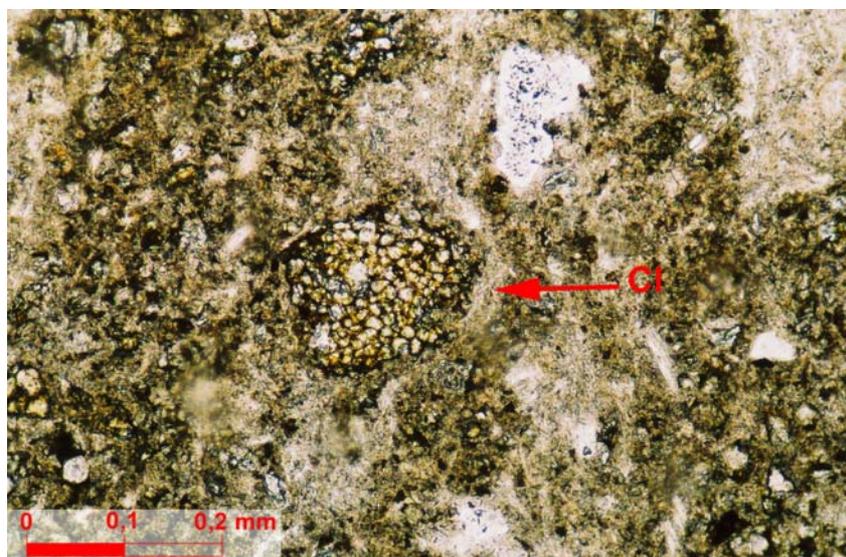
Foto 25 – Am-4 Forjaria. Cacho de clínquer – provável belita – com halo de hidratação pouco desenvolvido (Cl). Polarizadores descruzados.

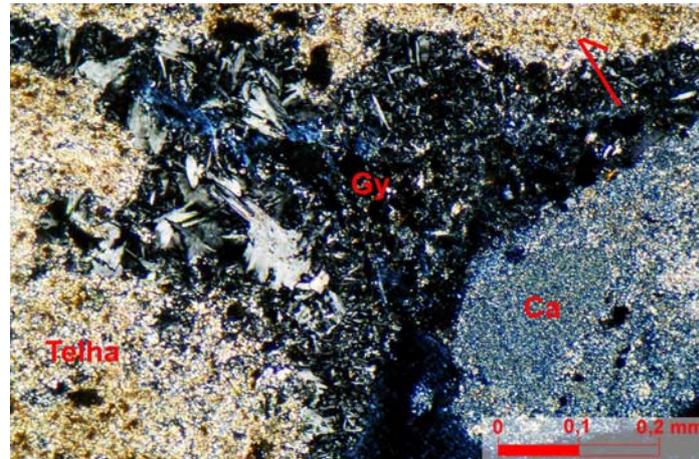
Foto 26 - AM-5.1 Eixos. Camada de gipso sob camada de carbonato micrítico. Polarizadores cruzados.

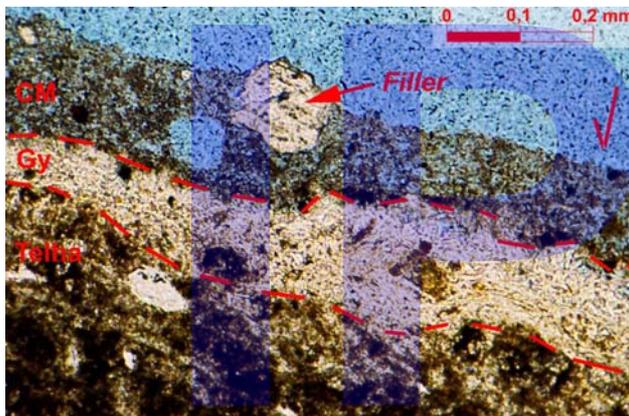
Foto 27 - AM-5.1 Eixos. Idem foto anterior. Presença de carbonato grosso. Base. Polarizadores paralelos.

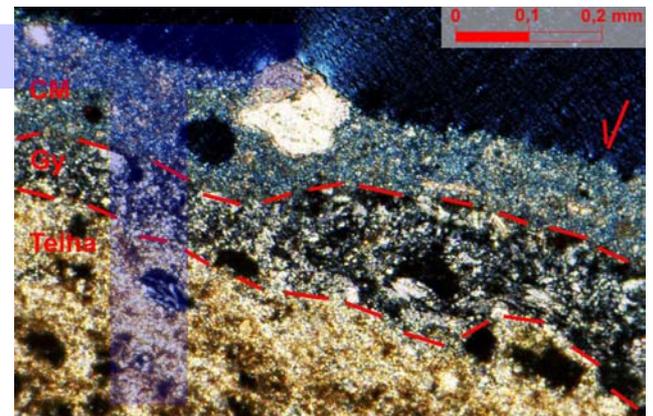
Foto 28 - AM-5.1 Eixos. Idem foto anterior. Presença de carbonato grosso. Base. Polarizadores cruzados.

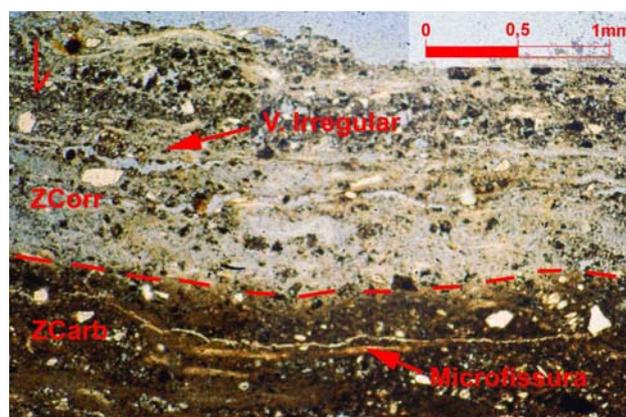
Foto 29 - AM-5.2 Eixos. Microfissura próximo à interface zona de corrosão / zona de carbonatada microporosa. Semelhança entre microfissura e vazio irregular, sugerindo que a 1ª evolui para a 2ª com o avanço da deterioração. Perfil da base. Polarizadores paralelos.

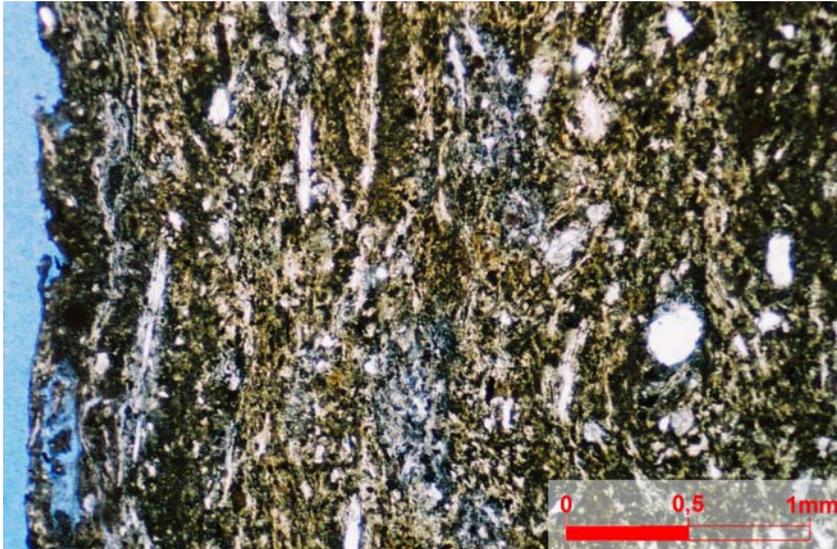
Foto 30 – Nova. Aspecto geral. Notar disposição das fibras subparalelamente à superfície e pasta escura. Polarizadores descruzados

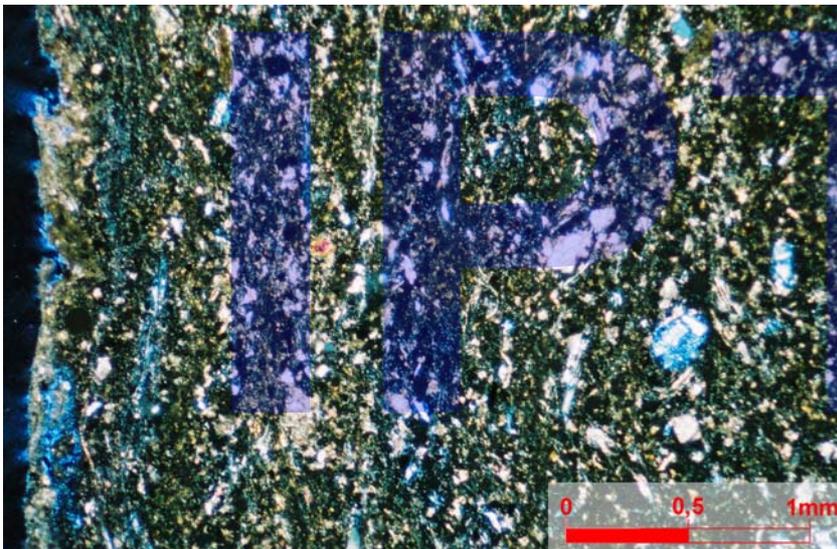
Foto 31 – Nova. Idem foto anterior. Pasta muito pouco carbonatada. Notar presença de vazios irregulares (em azul) de pequena dimensão. Polarizadores cruzados.

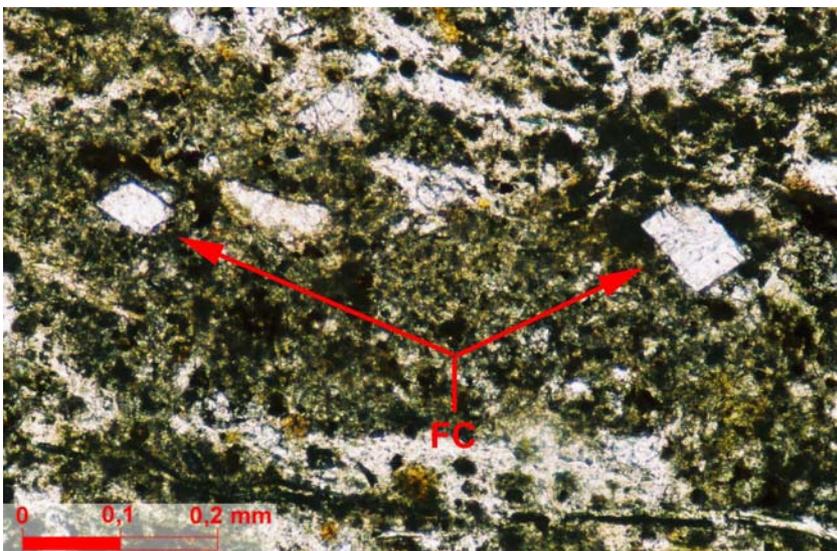
Foto 32 – Nova. Fíler carbonático. Polarizadores descruzados.

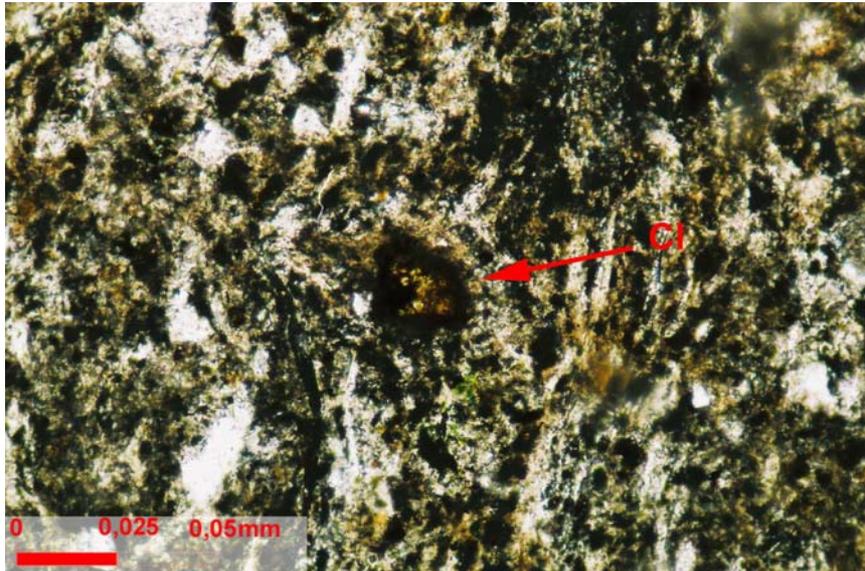
Foto 33 – Nova. Raro clínquer com halo de hidratação muito desenvolvido. Polarizadores descruzados.

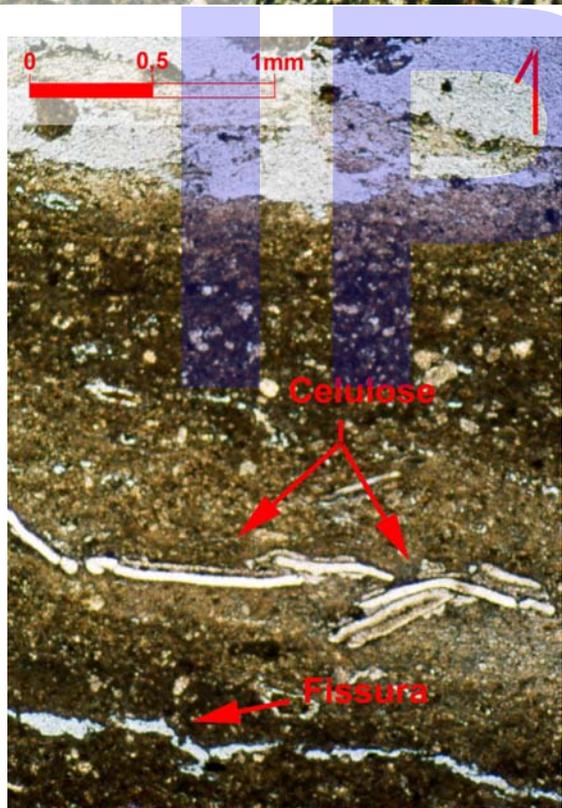
Foto 34 - Crespum Descoberta. Perfil de alteração do topo. Zona de corrosão e zona carbonatada. Fibra de celulose e fissura "alargada" por dissolução, com paredes irregulares, paralelas à superfície. Polarizadores paralelos.

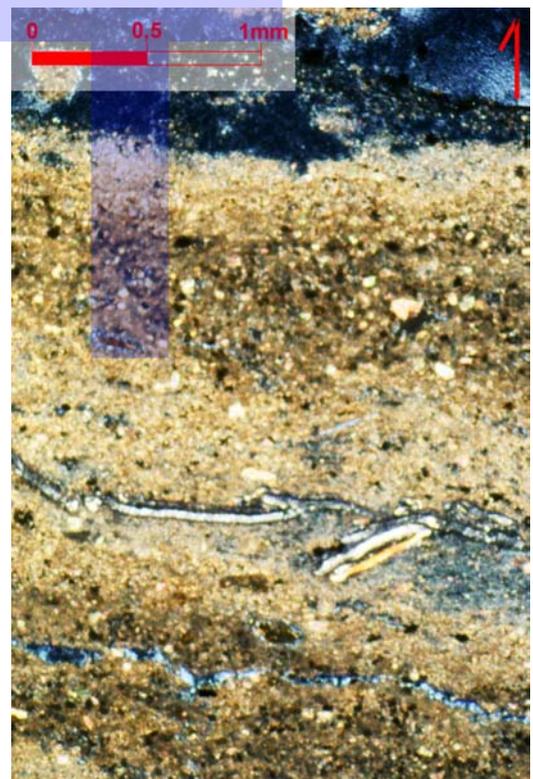
Foto 35 - Crespum Descoberta. Perfil de alteração do topo. Zona de corrosão e zona carbonatada. Fibra de celulose e fissura "alargada" por dissolução, com paredes irregulares, paralelas à superfície. Polarizadores cruzados.

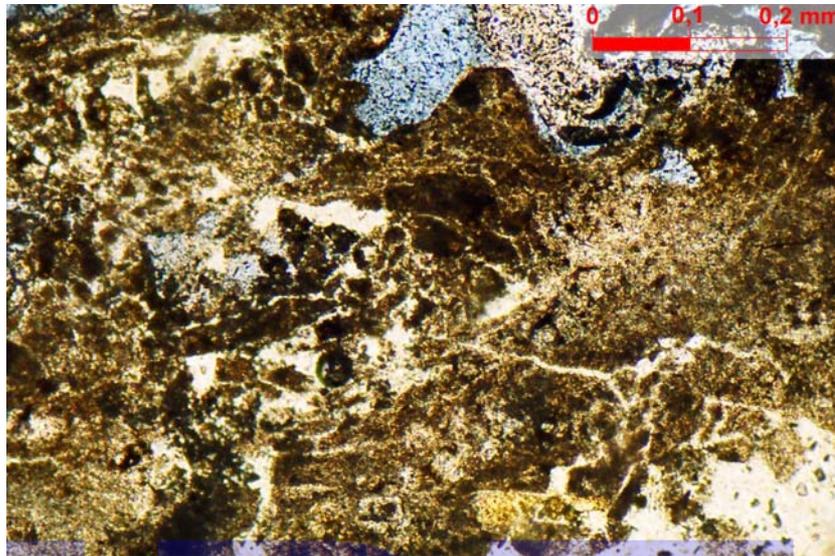
Foto 36 - Saúde - RJ Coberta – Canais micrométricos de dissolução. Possivelmente são canais capilares pretéritos da telha, aproveitados como caminhos de percolação de água. Polarizadores cruzados.

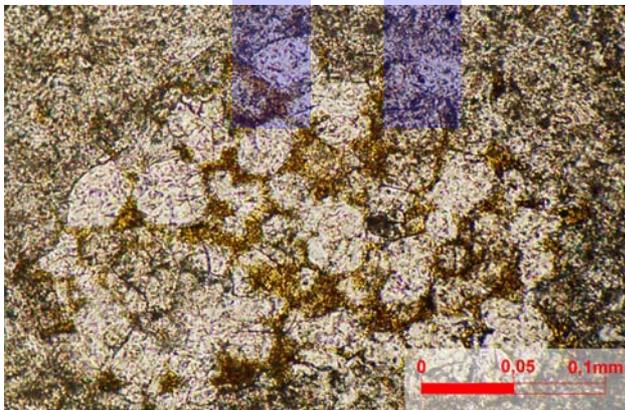
Foto 37 - Ondulada refeitório Coberta. Clínquer pouco hidratado. Fases intersticiais em tom amarronzado. Polarizadores paralelos.

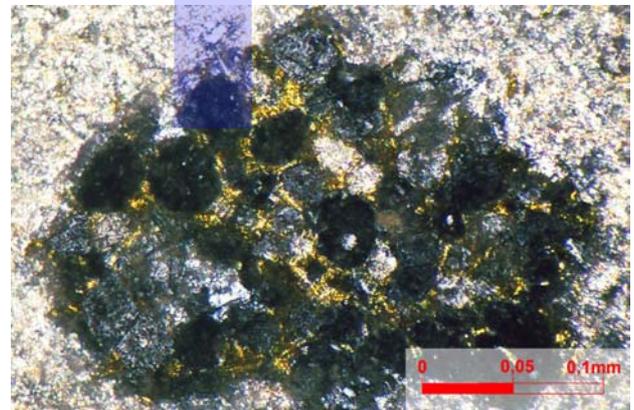
Foto 38 - Ondulada refeitório Coberta. Clínquer pouco hidratado. Fases intersticiais em tom amarronzado. Polarizadores cruzados.
