ANEXO A

Análise petrográfica
(Tabelas 1 a 3 e Figura 1)

Tabela 3: Descrição das Zonas das telhas.

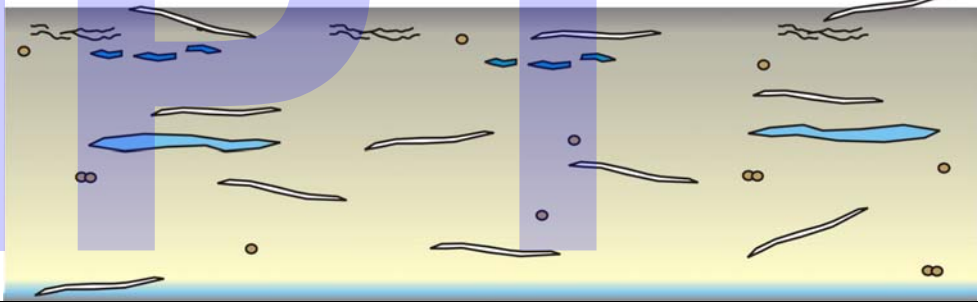
Flanaço Osasco SP	Am-1.2 Proact	<p>Zona 1: Zona de corrosão. 0,25mm de espessura. Zona 2: Zona moderadamente carbonatada. 9,20mm de espessura. Presença de lentes microporosas e vazios irregulares. Zona 3: Zona de carbonatação microporosa. 0,37mm de espessura. Zona 4: Zona de corrosão. 0,18mm de espessura. ESPESSURA TOTAL: 10mm</p>

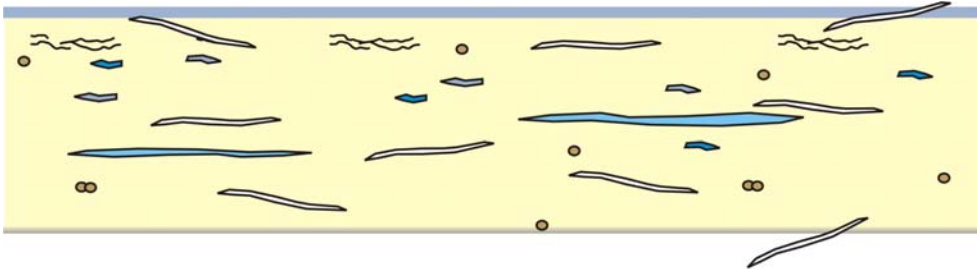
Am-2 Gás	<p>Zona 1: Filme de gipso + opacos. 0,18mm de espessura Zona 2: Zona de carbonatação com vazios irregulares. 7,13mm de espessura. Zona 3: Zona de corrosão. 0,23mm de espessura. ESPESSURA TOTAL: 7,54mm</p>

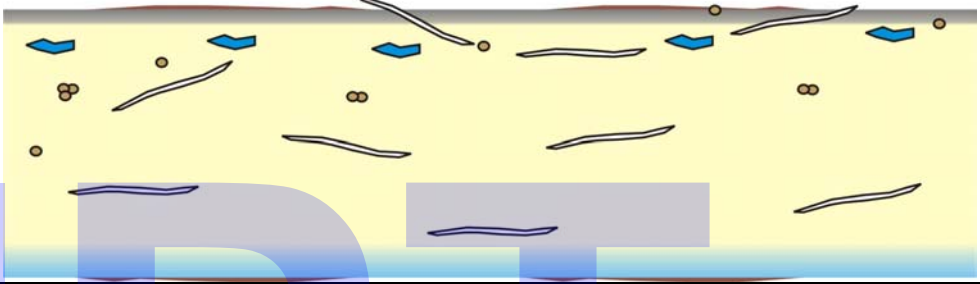
Local Cidade Estado	Amostra	Descrição das zonas
	Am-3 Aciaria	<p>Zona 1: Filme descontínuo de sujeira.</p> <p>Zona 2: Zona de corrosão. 0,37mm de espessura. Pobre em pasta, restando somente os agregados e clínquer.</p> <p>Zona 3: Zona carbonatada com vazios irregulares. 1,06mm de espessura.</p> <p>Zona 4: Filme de carbonatação. 6,44mm de espessura. Presença de lentes microporosas e vazios irregulares subordinados.</p> <p>Zona 5: Zona de carbonatação microporosa. 1,15mm de espessura.</p> <p>Zona 6: Filme descontínuo de sujeira.</p> <p>ESPESSURA TOTAL: 9,02mm</p>

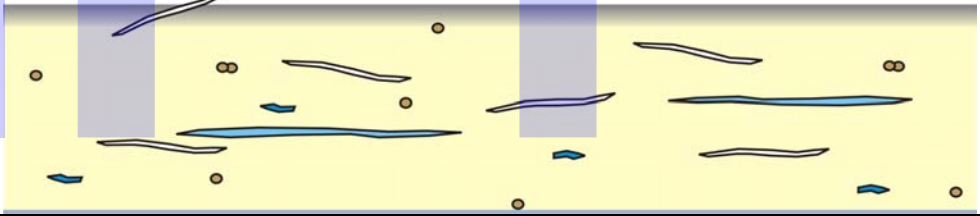
Flanaço Osasco SP	Am.4 Forjaria	<p>Zona 1: Zona de corrosão. 0,69mm de espessura. Impregnada com óxidos e hidróxidos de ferro.</p> <p>Zona 2: Zona de carbonatação. 6,99mm de espessura.</p> <p>Zona 3: Camada de sujeira com gipso. 0,18mm de espessura.</p> <p>ESPESSURA TOTAL: 7,86mm</p>

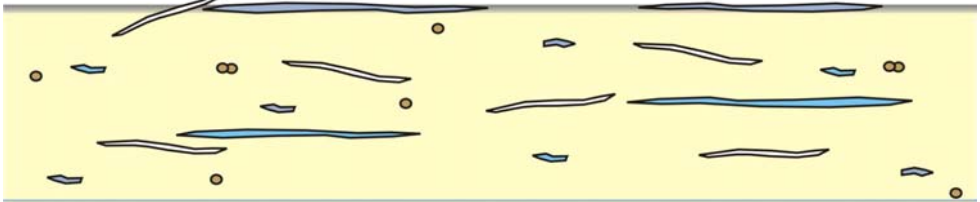
Am-5.1 Eixos	<p>Zona 1: Zona de corrosão impregnada com sujeira e gipso. 0,32mm de espessura. Camada de gipso + clínquer + sujeira + carbonato fino, do cimento.</p> <p>Zona 2: Zona de carbonatação intensa. 6,44mm de espessura. Presença de vazios irregulares por ora preenchidos totalmente a parcialmente por gipso. Os vazios preenchidos estão principalmente nas regiões mais externas.</p> <p>Zona 3: Fina camada de gipso. 0,07mm de espessura.</p> <p>Zona 4: Camada de carbonato. 0,18mm de espessura. Composta por carbonato micrítico e grãos de carbonato grosso (fíler calcário?).</p> <p>ESPESSURA TOTAL: 7,01mm</p>

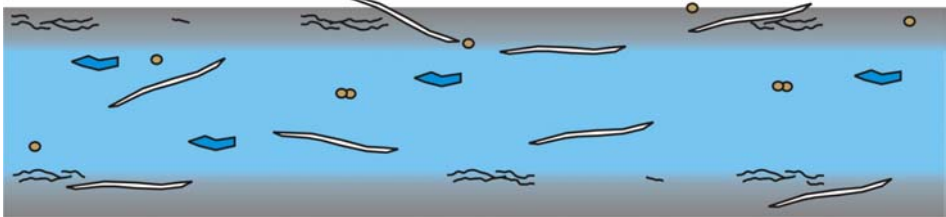
Local Cidade Estado	Amostra	Descrição das zonas
Flanaço Osasco SP	Am-5.2 Eixos	<p>Zona 1: Zona de corrosão. 1,38mm de espessura. Zona 2: Zona de carbonatação microporosa. 4,46mm de espessura. Zona 3: Zona de corrosão. 1,43mm de espessura. ESPESSURA TOTAL: 7,27mm</p>

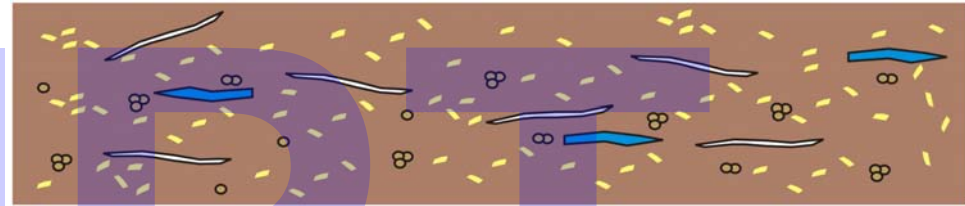
Eternit Curitiba PR	Nova	<p>Homogênea ESPESSURA TOTAL: 7,04mm</p>

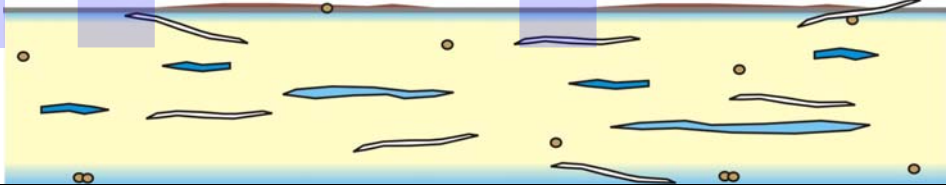
IPT São Paulo SP	IPT	<p>Zona 1: Filme de material biológico. Zona 2: Zona de corrosão. 0,18 mm de espessura. Impregnado com material biológico. Zona 3: Zona de carbonatação microporosa. 0,27mm de espessura. Zona 4: Zona de carbonatação. 5,06mm de espessura. Presença ocasional de vazios irregulares. Zona 5: Zona de carbonatação microporosa. 0,69mm de espessura. ESPESSURA TOTAL: 6,20mm</p>

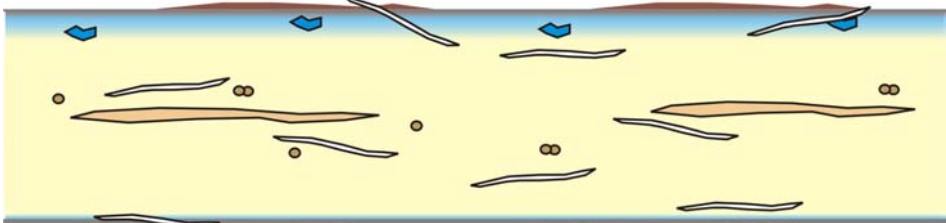
Refeitório Eternit Rio de Janeiro RJ	Ondulada refeitório Coberta	<p>Zona 1: Filme descontínuo de fuligem Zona 2: Zona de corrosão. 0,27mm de espessura. Pobre em pasta, restando ocasionais agregados e material claro, semi-isótropo (sílica gelatinizada). Zona 3: Zona de carbonatação. 0,85mm de espessura. Fortemente carbonatada e microporosidade mais desenvolvida. Zona 4: Zonas de carbonatação com faixas moderadamente carbonatadas. 5,85mm de espessura. Zona 5: Zona de carbonatação. 0,17mm de espessura Fortemente carbonatada e microporosidade mais desenvolvida. Zona 6: Zona de corrosão. 0,22mm de espessura. Pobre em pasta, restando ocasionais agregados e material claro, semi-isótropo (sílica gelatinizada). Zona 7: Filme descontínuo de fuligem. Entre as zonas 3 a 4 na passagem há uma interface bem definida; já a zona 2 transiciona para a 3 rapidamente porém de forma gradual. ESPESSURA TOTAL: 7,36mm</p>

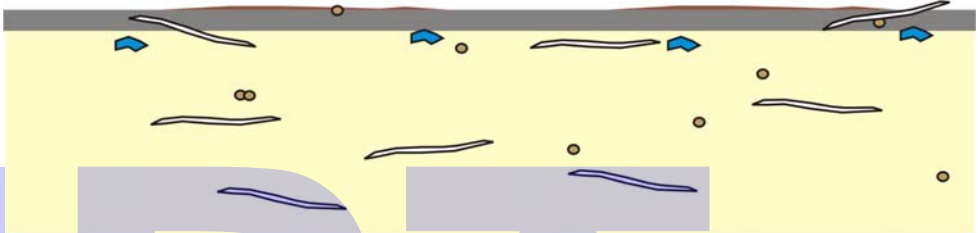
Local Cidade Estado	Amostra	Descrição das zonas
	Ondulada refeitório Descoberta	<p>Zona 1: Filme descontínuo de fuligem. 0,12mm de espessura.</p> <p>Zona 2: Zona de corrosão. 0,37mm de espessura. Pobre em pasta, restando agregados e material claro, semi-isótropo (sílica gelatinizada).</p> <p>Zona 3: Zona de carbonatação. 0,05mm de espessura Fortemente carbonatada com vazios irregulares.</p> <p>Zona 4: Zona carbonatada. 7,13mm de espessura. Ausência de portlandita, vazios irregulares e microporosidade. Cristais de carbonato muito fino, dando um aspecto esfumado à pasta. Entre as zonas 3 a 4 na passagem há uma interface bem definida; já a zona 2 transiciona para a 3 rapidamente porém de forma gradual.</p> <p>ESPESSURA TOTAL: 7,67mm</p>

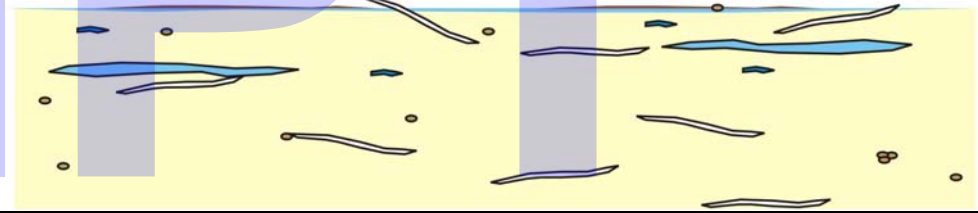
Refeitório Eternit Rio de Janeiro RJ	Cumeeira refeitório Coberta	<p>Zona 1: Filme descontínuo de fuligem. 0,04mm de espessura</p> <p>Zona 2: Zona de carbonatação microporosa. 0,06mm de espessura.</p> <p>Zona 3: Zona carbonatada, com pequenas regiões microporosas. 6,80mm de espessura. A passagem entre as zonas 2 e 3 ocorre de forma gradual</p> <p>ESPESSURA TOTAL: 6,90mm</p>

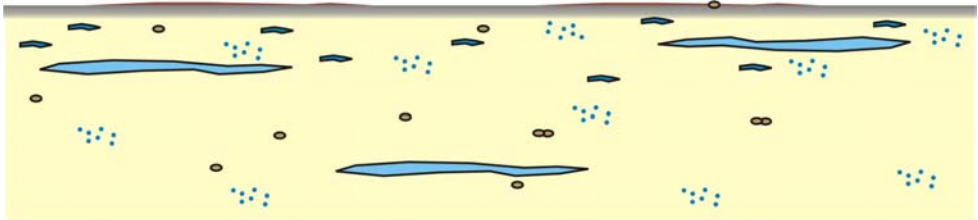
Cumeeira refeitório Descoberta	<p>Zona 1: Filme descontínuo de fuligem. 0,036mm de espessura</p> <p>Zona 2: Zona de corrosão. 0,27mm de espessura. Pobre em pasta, restando somente os agregados.</p> <p>Zona 3: Zona carbonatada. 7,05mm de espessura. Abundância de regiões microporosas. A passagem entre as zonas 2 e 3 ocorre de forma gradual</p> <p>Obs: a deterioração da telha (evidenciada pela porosidade alta) é pervasiva, não se restringindo à superfície.</p> <p>ESPESSURA TOTAL: 7,36mm</p>

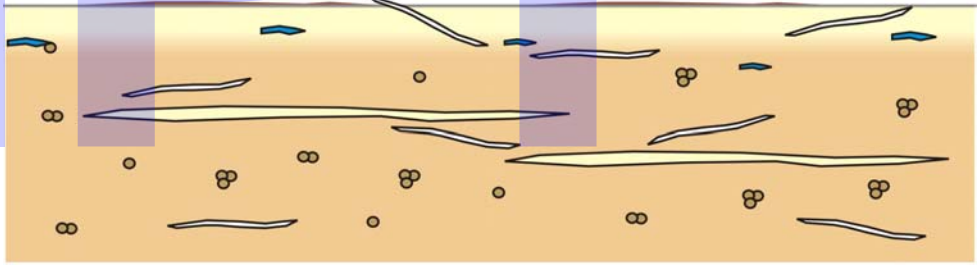
Ilha do Fundão Rio de Janeiro RJ	Saúde - RJ Coberta	<p>Zona 1: Filme descontínuo de fuligem. 0,02mm de espessura Zona 2: Zona de corrosão. 0,07mm de espessura. Ausência de pasta, restando somente os agregados. Zona 3: Zona de carbonatação intensa. 0,54mm de espessura. Zona 4: Zona de carbonatação moderada. 8,2mm de espessura. Faixas subordinadas moderadamente carbonatadas. Pasta lixiviada de portlandita. Entre as zonas 3 a 4 a passagem há uma interface bem definida; a zona 2 transiciona para a 3 rapidamente porém de forma gradual. Obs: Telha aparentemente jovem, preservando o clínquer da hidratação, C-S-H gel em alto teor e pouca carbonatação. ESPESSURA TOTAL: 8,83mm</p>

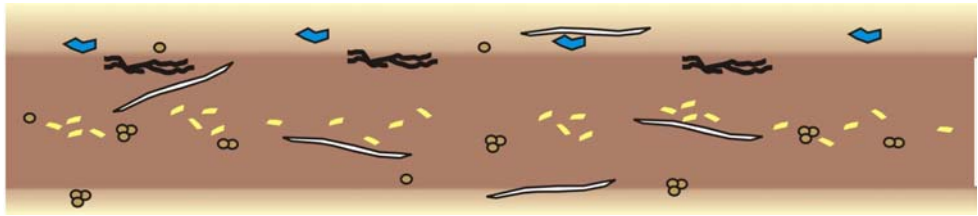
Saúde - RJ Descoberta	<p>Zona 1: Zona de carbonatação. 1,84mm de espessura. Regiões moderadamente carbonatadas. Pasta lixiviada de portlandita. Zona 2: Pasta não carbonatada. 2,76mm de espessura. Pasta preta, com portlandita. Zona 3: Sem alterações. A zona 2 transiciona para a 3 e para 1 rapidamente, porém de forma gradual. ESPESSURA TOTAL: 5,52mm</p>

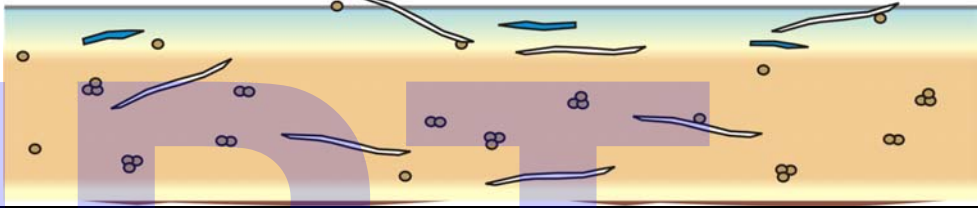
Local Cidade Estado	Amostra	Descrição das zonas
Hangar do Zeppelin Rio de Janeiro RJ	Hangar 1	<p>Zona 1 (superfície externa): Zona de corrosão. 0,14mm de espessura. Ausência de pasta. Presença de materiais "inertes" à corrosão (clínquer, fibras, material biológico, material ferruginoso (?))</p> <p>Zona 2: Zona de carbonatação microporosa. 0,15mm de espessura.</p> <p>Zona 3: Zona de carbonatação intensa, porém com faixas subordinadas moderadamente carbonatadas. 1,15mm de espessura.</p> <p>Zona 4: Zona de carbonatação moderada, com lentes de carbonatação intensa. 5,52mm de espessura.</p> <p>Zona 5: (superfície interna). Frente de carbonatação. 0,41mm de espessura.</p> <p>Zona 6: Filme de opacos avermelhados (óxidos e hidróxidos de ferro?)</p> <p>Entre as zonas 1 e 2 e 4 a 6 a passagem é brusca e endentada; já entre as zonas 2 a 4 a passagem é gradual.</p> <p>ESPESSURA TOTAL: 7,37mm</p>

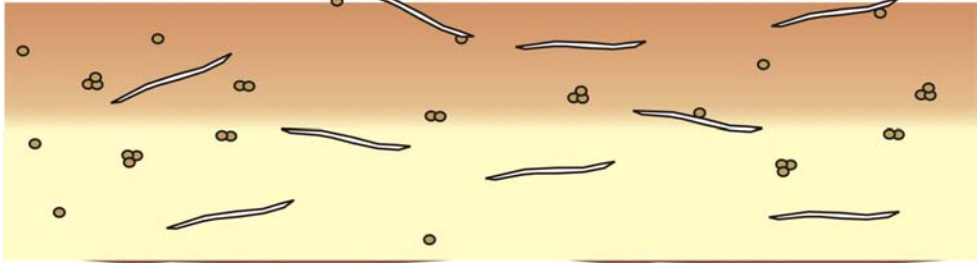
Hangar 3	<p>Zona 1 (superfície externa): Zona de carbonatação descontínua. ≈0,23mm de espessura.</p> <p>Zona 2: Zona pouco carbonatada. 4,37mm de espessura. Pasta predominantemente pouco carbonatada, com pequenas lentes carbonatadas. Porosidade muito baixa.</p> <p>Zona 3: Zona de carbonatação. 3,7mm de espessura. Alternância de faixas com carbonatação intensa e fraca. Maior frequência de vazios irregulares.</p> <p>Zona 4: filme descontínuo de opacos.</p> <p>Entre as zonas 1 a 3 o contato é brusco e irregular; já entre as zonas 2 e 3 a passagem é transicional.</p> <p>ESPESSURA TOTAL: 8,30mm</p>

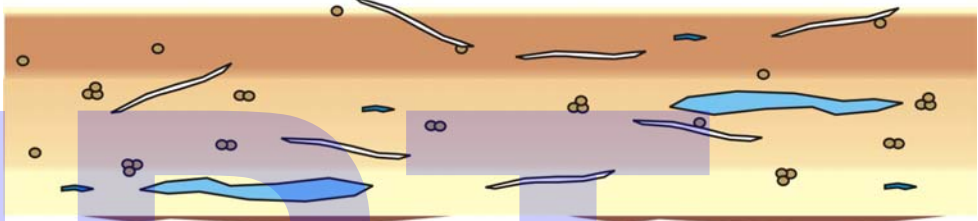
Local Cidade Estado	Amostra	Descrição das zonas
	Hangar 4	<p>Zona 1 (superfície externa): Zona de carbonatação. 0,14mm de espessura. Topo plano.</p> <p>Zona 2: Zona pouco carbonatada. 2,3mm de espessura. Carbonatação fraca, com lentes carbonatadas e microporosas. Pasta marrom escura.</p> <p>Zona 3: Zona de carbonatação moderada. 3,22mm de espessura. Alternância de faixas carbonatadas e microporosas, de matriz marrom média, com faixas pouco carbonatadas. Presença de ocasionais vazios irregulares</p> <p>Zona 4: Zona de carbonatação porosa. 1,4mm de espessura. Extremamente microporosa e com abundância de vazios irregulares.</p> <p>Zona 5: Filme de opacos. 0,29mm de espessura. Presença de constituintes "inertes " da telha (clínquer e fibras) e localmente grão de feldspato.</p> <p>Entre as zonas 1 a 4 o contato é gradual; já entre a zona 4 e 5 a passagem é brusca.</p> <p>ESPESSURA TOTAL: 7,35mm</p>

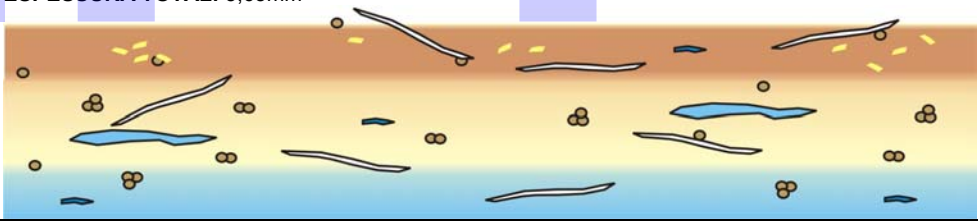
Hangar do Zeppelin Rio de Janeiro RJ	Hangar 5	<p>Zona 1 (superfície externa): Zona de carbonatação. 0,09 de espessura.</p> <p>Zona 2: Zona de carbonatação moderada. 0,85mm de espessura. Alternância de regiões não carbonatadas e carbonatadas, predominantemente moderada. Na região não carbonatada observam-se cristais maiores de portlandita. Pasta escura.</p> <p>Zona 3: Zona de carbonatação não porosa. 2,73mm de espessura.</p> <p>Zona 4: Zona de carbonatação porosa. 1,98mm de espessura. Abundância de vazios irregulares (~20%) isolando fibras e clínquer residual.</p> <p>Entre as zonas 3 e 4 o contato é transicional; já entre as zonas 1 a 3 a passagem é brusca e regular.</p> <p>ESPESSURA TOTAL: 5,65mm</p>

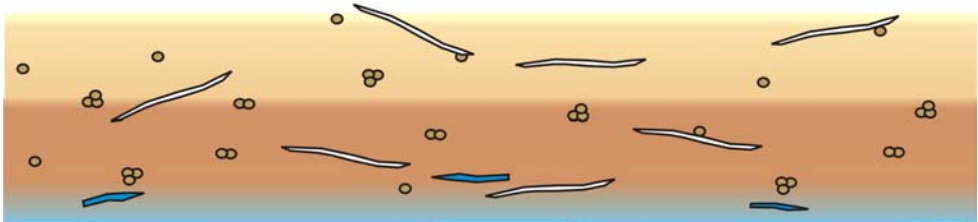
Hangar 6	<p>Zona 1 (superfície externa): Zona de carbonatação. 0,14mm de espessura.</p> <p>Zona 2: Zona moderadamente carbonatada. 2,81mm de espessura. Lentes intensamente carbonatadas.</p> <p>Zona 3: Zona pouco carbonatada. 2,76mm de espessura. Alternância de faixas e lentes carbonatadas e microporosas com regiões de matriz marrom média, pouco carbonatada.</p> <p>Zona 4: Zona de carbonatação porosa. 1,52mm de espessura.</p> <p>Zona 5: filme de opacos. 0,14mm de espessura. Cor avermelhada a preta, com materiais fibrosos associados (musgo?).</p> <p>Entre as zonas 1 e 2, e 4 e 5 o contato é brusco e irregular; já entre as zonas 3 e 4 a passagem é transicional.</p> <p>ESPESSURA TOTAL: 7,37mm</p>

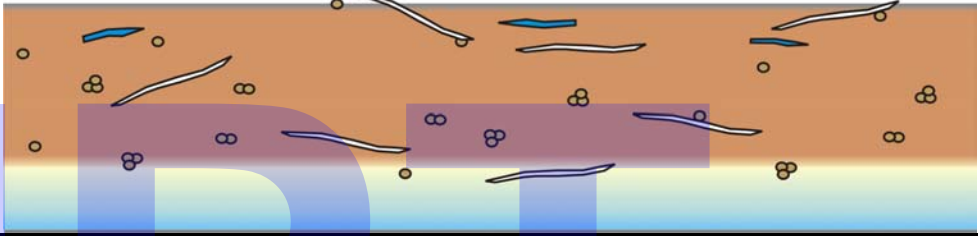
Local Cidade Estado	Amostra	Descrição das zonas
Hangar do Zeppelin Rio de Janeiro RJ	Hangar 7	<p>Zona 1 (superfície externa): Zona de corrosão. 0,07mm de espessura. "Fantasma da telha", composta por clínquer, esferas micrométricas de óxidos e hidróxidos de ferro, material isotrópico e líquen ou musgo.</p> <p>Zona 2: Zona pouco carbonatada. 5,52mm de espessura. Faixas alternadas moderadamente e fortemente carbonatadas. Pasta marrom média a clara.</p> <p>Zona 3: Zona carbonatada e porosa. 2,12mm de espessura. Abundância de microporosidade e vazios irregulares. Presença de faixas irregulares pouco carbonatadas.</p> <p>Zona 4: Zona de corrosão. 0,04mm de espessura. "Fantasma da telha", composta por clínquer, esferas micrométricas de óxidos e hidróxidos de ferro e material isotrópico.</p> <p>Entre as zonas 1 e 2 o contato é brusco e regular; já entre as zonas 2 e 3 a passagem é transicional, e entre a 3 e 4 é regular e gradual.</p> <p>ESPESSURA TOTAL: 7,75mm</p>

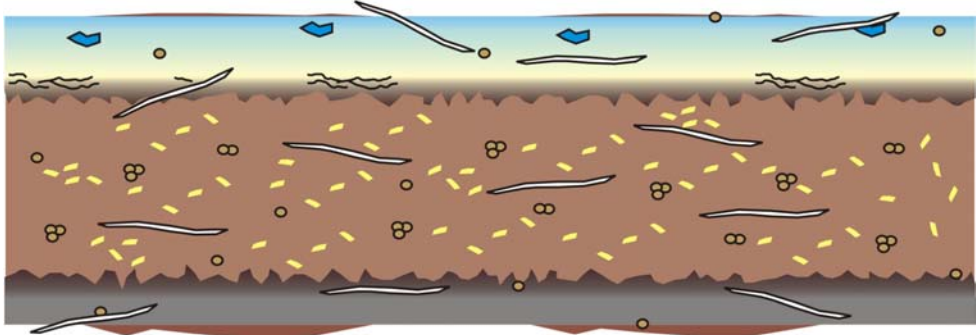
Fábrica Phebo Belém PA	Pavilhão Phebo Coberta e Descoberta	<p>Zona 1 (superfície externa): Flocos de sujeira. 0,1mm de espessura. Composto por material ferruginoso, material biológico e material desagregado da telha.</p> <p>Zona 2: Zona de carbonatação microporosa. 1,49mm de espessura. Abundância de vazios irregulares.</p> <p>Zona 3: Zona de carbonatação. 0,59mm de espessura. Presença de microfissuras paralelas à zona, contínuas e anastomosadas (contração por carbonatação?). Presença de impregnação por material marrom (ferro?) em direção à base.</p> <p>Zona 4: Zona de lixiviação. 0,81mm de espessura. Zona moderadamente carbonatada, pobre em portlandita e C-S-H.</p> <p>Zona 5: Zona sã. 5,94mm de espessura. Ver descrição de pasta, agregados e vazios da telha. Destaca-se abundância de C-S-H, portlandita e fases intersticiais hidratadas. Clínquer parcialmente a totalmente hidratado.</p> <p>Zona 6: Zona de lixiviação. 0,36mm de espessura.</p> <p>Zona 7: Zona de corrosão. 0,9mm de espessura. Ausência de pasta.</p> <p>Zona 8: Camada de sujeira. 0,54mm de espessura. Associado à sujeira encontram-se fibras e fíler carbonático destituída de matriz.</p> <p>Entre as zonas 1 e 2 e 7 a 9 a passagem é brusca e plana; já entre as zonas 2 a 6 a passagem é gradual e irregular.</p> <p>ESPESSURA TOTAL: 10,73mm</p>

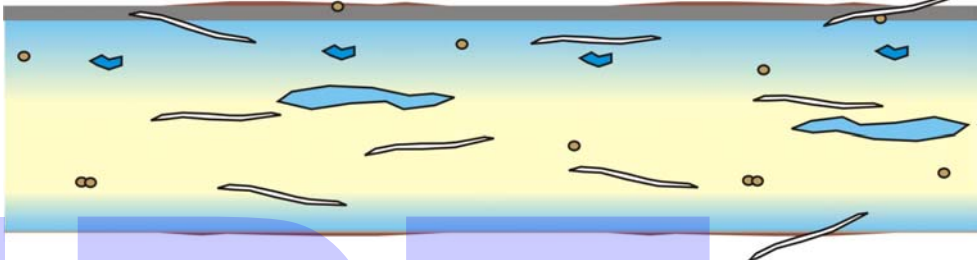
Local Cidade Estado	Amostra	Descrição das zonas
	Embalagens - Phebo	<p>Zona 1 (superfície externa): Filme de sujeira. 0,13mm de espessura. Material preto amarronzado a marrom, com formato de pequenas esferas.</p> <p>Zona 2: Zona de corrosão. 0,05mm de espessura. Forte impregnação de sujeira (material da Zona 1).</p> <p>Zona 3: Zona de carbonatação microporosa. 1,1mm de espessura.</p> <p>Zona 4: Zona de carbonatação. 4,8mm de espessura. Presença de manchas microporosas.</p> <p>Zona 5: Zona de carbonatação microporosa. 1,3mm de espessura.</p> <p>Zona 6: Zona de carbonatação impregnada com material ferruginoso. 0,09mm de espessura.</p> <p>Zona 7: Filme de sujeira marrom escuro. 0,77mm de espessura. Material é filamentososo (Material biológico? líquen ou musgo?)</p> <p>Entre as zonas 5 a 7 a passagem é brusca e plana; já entre as zonas 1 a 5 a passagem é gradual e irregular.</p> <p>ESPESSURA TOTAL: 8,24mm</p>

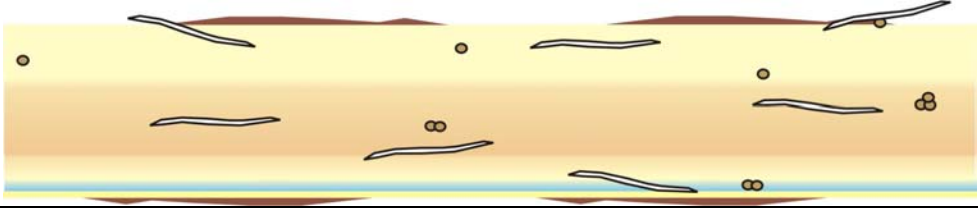
Fábrica Phebo Belém PA	Embalagens – Phebo Coberta	<p>Zona 1 (superfície externa): Filme de sujeira. 0,27mm de espessura. Material marrom e fibras, ausência de pasta.</p> <p>Zona 2: Zona de carbonatação. 1,84mm de espessura. Presença de lentes subordinadas pouco menos carbonatadas.</p> <p>Zona 3: Zona de carbonatação moderada. 2,55mm de espessura.</p> <p>Zona 4: Zona de carbonatação. 0,92mm de espessura. Presença de lentes subordinadas pouco menos carbonatadas.</p> <p>Zona 5: Zona de carbonatação microporosa. 0,37mm de espessura. Abundância de clínquer</p> <p>Zona 6: Zona de carbonato. 0,23mm de espessura. Ausência de clínquer e fibras.</p> <p>Zona 7: Filme de sujeira marrom escuro. 0,26mm de espessura. Material é filamentososo (Material biológico? líquen ou musgo?)</p> <p>Entre as zonas 1 e 2 e 6 e 7, a passagem é brusca e plana; já entre as zonas 2 a 6 a passagem é gradual e irregular.</p> <p>OBS: Weddelita (DRX) está presente em plantas, segundo Troger.</p> <p>ESPESSURA TOTAL: 6,44mm</p>

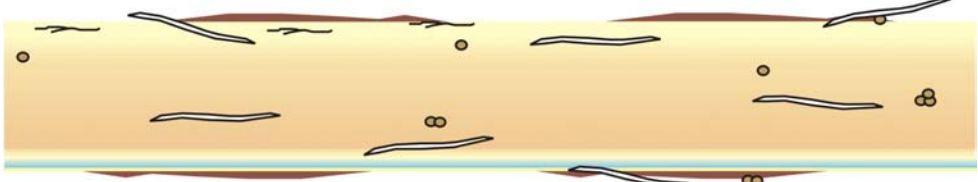
Embalagens – Phebo Descoberta	<p>Zona 1 (superfície externa): Filme de sujeira. 0,31mm de espessura.</p> <p>Zona 2: Zona de carbonatação. 0,49mm de espessura. Presença de fissuras paralelas à telha preenchidas com “sujeira”.</p> <p>Zona 3: Zona de carbonatação moderada. 3,68mm de espessura. Alternância de bandas muito carbonatadas e moderadamente carbonatadas.</p> <p>Zona 4: Zona de carbonatação. 0,36mm de espessura. Impregnação por material ferruginoso. Presença de vazios na interface de agregado opaco e pasta.</p> <p>Zona 5: Zona de carbonatação microporosa. 0,37mm de espessura. Abundância de clínquer</p> <p>Zona 6: Zona de carbonato. 0,23mm de espessura. Ausência de clínquer e fibras.</p> <p>Zona 7: Filme de sujeira marrom escuro. 0,26mm de espessura. Material é filamentososo (Material biológico? líquen ou musgo?)</p> <p>Entre as zonas 1 e 2, a passagem é brusca e plana; já entre as zonas 2 a 4, a passagem é gradual e irregular.</p> <p>ESPESSURA TOTAL: 5,70mm</p>

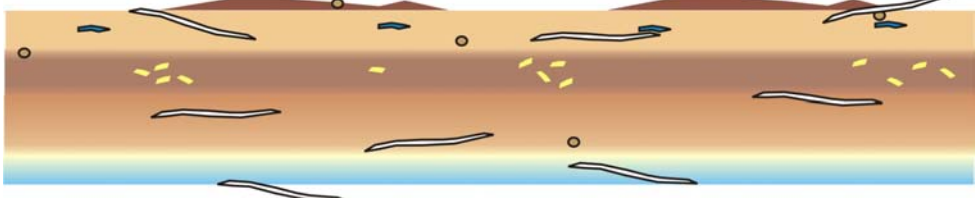
QB – UFPA Coberta	<p>Zona 1 (superfície externa): Zona moderadamente carbonatada. 1,52mm de espessura. Alternância de faixas carbonatadas e pouco carbonatadas.</p> <p>Zona 2: Zona não carbonatada. 1,38mm de espessura. Presença de portlandita, abundância de C-S-H.</p> <p>Zona 3: Zona fracamente carbonatada. 2,21mm de espessura. Presença de finas faixas carbonatadas.</p> <p>Zona 4: Zona de carbonatação não microporosa. 0,55mm de espessura.</p> <p>Zona 5: Zona de carbonatação microporosa. 0,54mm de espessura.</p> <p>Entre as zonas 1 a 3, a passagem é brusca e irregular; já entre as zonas 3 a 5, a passagem é gradual.</p> <p>ESPESSURA TOTAL: 6,20mm</p>

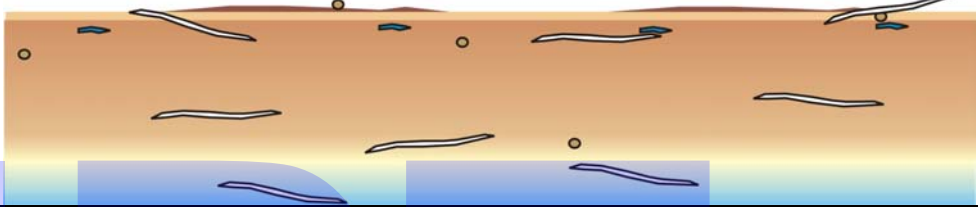
Local Cidade Estado	Amostra	Descrição das zonas
UFPA Belém PA	QB – UFPA Descoberta	<p>Zona 1 (superfície externa): Filme de fuligem + material biológico. 0,07mm de espessura. Zona 2: Zona de carbonatação. 0,11mm de espessura. Zona 3: Zona moderadamente carbonatada. 4,05mm de espessura. Cor muito heterogênea, desenvolvendo regiões circulares milimétricas a submilimétricas claras, em meio a uma matriz média-escura. As porções claras equivalem à regiões com C-S-H + cristais finos de carbonato. A matriz escura é composta por C-S-H não carbonatado. Zona 4: Zona de carbonatação não microporosa. 0,83mm de espessura. Zona 5: Zona de carbonatação microporosa. 0,74mm de espessura. Entre as zonas 1 a 3, a passagem é brusca e irregular; já entre as zonas 3 a 5, a passagem é gradual. ESPESSURA TOTAL: 5,8mm</p>

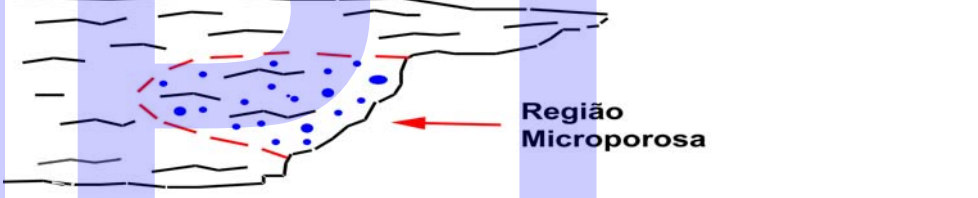
QB – UFPA Quebrada	<p>Telha rompida em região microporosa</p>

<p>Região Microporosa</p>

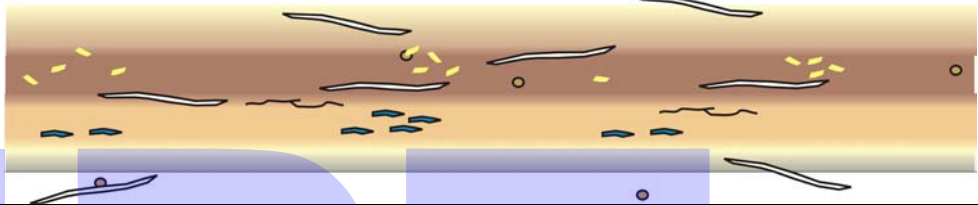
Local Cidade Estado	Amostra	Descrição das zonas
DF impermeabilizantes Belém PA	Galpão - DF	<p>Zona 1 (superfície externa): Zona de carbonatação. 2,16mm de espessura. Presença de regiões moderadamente carbonatadas e vazios irregulares abundantes alinhados como uma camada.</p> <p>Zona 2: Zona não-carbonatada. 1,38mm de espessura. Abundância de clínquer. Matriz formada por C-S-H (cor escura) + clínquer, destacando-se vazios capilares.</p> <p>Zona 3: Zona moderadamente carbonatada. 1,98mm de espessura. Alternância de faixas carbonatadas e pouco carbonatadas. Ocasionalmente vazios irregulares.</p> <p>Zona 4: Zona de carbonatação. 0,69mm de espessura.</p> <p>Zona 5: Zona de corrosão. 0,05mm de espessura. Presença de sílica gelatinizada + inertes + sujeira.</p> <p>Entre as zonas 4 e 5, a passagem é brusca e regular; já entre as zonas 1 e 4, a passagem é gradual e regular.</p> <p>ESPESSURA TOTAL: 6,26mm</p>

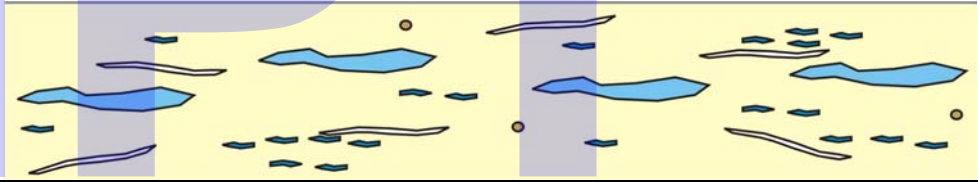
Mercadoria - BB	<p>Zona 1 (superfície externa): Zona de corrosão. 0,07mm de espessura. Impregnada com sujeira.</p> <p>Zona 2: Telha homogênea. 6,99mm de espessura. Pasta intensamente carbonatada, clara e porosa, com faixas subordinadas de pasta moderadamente carbonatada, marrom média.</p> <p>Entre as zonas 1 e 2, a passagem é brusca e regular.</p> <p>ESPESSURA TOTAL: 7,06mm</p>

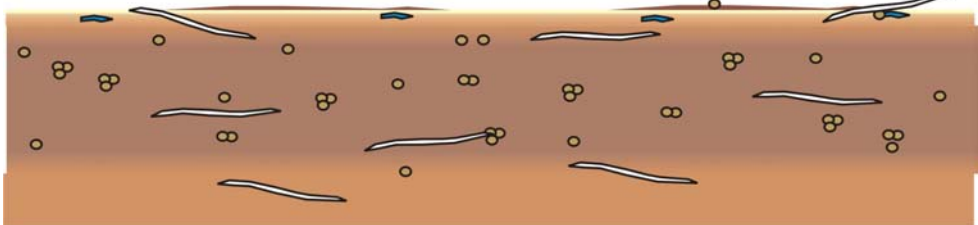
Banco do Brasil Belém PA	Depósito BB	<p>Zona 1 (superfície externa): Filme de material ferruginoso contínuo. 0,07mm de espessura.</p> <p>Zona 2: Zona de carbonatação. 0,04mm de espessura.</p> <p>Zona 3: Zona de carbonatação incipiente. 0,43mm de espessura. Pasta muito escura.</p> <p>Zona 4: Zona de carbonatação parcial. 5,06mm de espessura. Notam-se pequenos agregados de cristais de carbonato começando a se formar. Pasta heterogênea, mais clara nas regiões mais carbonatadas.</p> <p>Zona 5: Zona de carbonatação incipiente. 1,84mm de espessura. Pasta muito escura.</p> <p>Entre as zonas 1 e 2 a passagem é brusca e regular; já entre as zonas 2 a 5, a passagem é gradual e irregular.</p> <p>ESPESSURA TOTAL: 7,44mm</p>

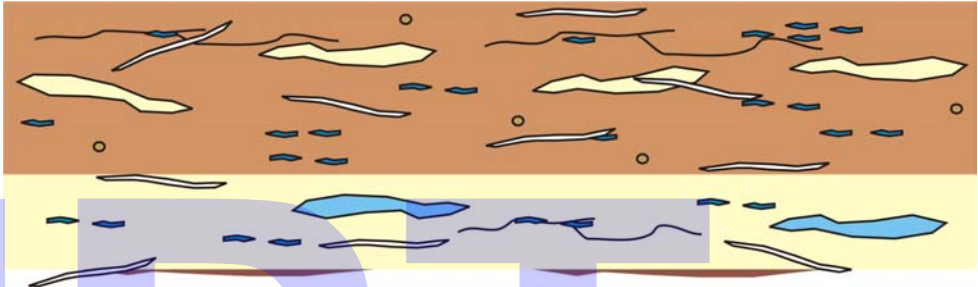
Local Cidade Estado	Amostra	Descrição das zonas
Rodoviária Curitiba PR	Rodoviária Ctba Coberta	<p>Zona 1 (superfície externa): Zona de carbonatação fraca. 5,89mm de espessura. Presença de lentes delgadas carbonatadas. Vazios irregulares e fissuras abundantes.</p> <p>Zona 2: Zona de carbonatação. 3,22mm de espessura. Pasta predominantemente com forte carbonatação. Abundância de vazios irregulares e porosidade.</p> <p>Zona 3: Filme maciço de opacos. 0,23mm de espessura. Sujeira penetra em fissuras e se adere às paredes de vazios irregulares.</p> <p>Entre as zonas 2 e 3 a passagem é brusca e regular; já entre as zonas 1 e 2, a passagem é gradual e irregular.</p> <p>ESPESSURA TOTAL: 9,34mm</p>

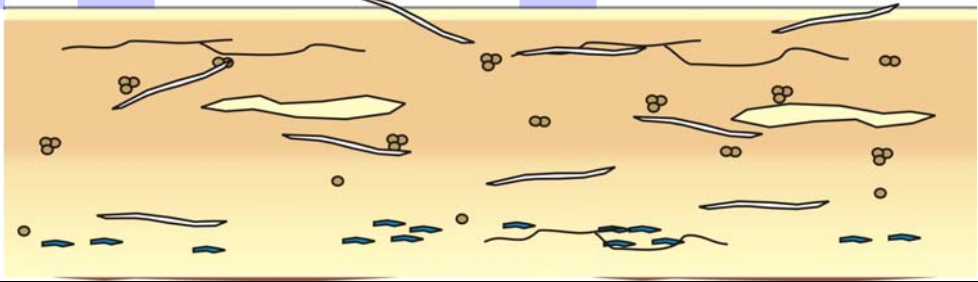
Rodoviária Curitiba PR	Rodoviária Ctba Descoberta	<p>Zona 1 (superfície externa): Zona de corrosão. 0,13mm de espessura. Presença de sílica gelatinizada + fibras + clínquer</p> <p>Zona 2: Zona de carbonatação. 0,41mm de espessura.</p> <p>Zona 3: Zona de carbonatação moderada. 4,37mm de espessura. Alternância de faixas com intensa (subordinada) e moderada (predominante) carbonatação. Escassez de vazios.</p> <p>Zona 4: Zona de carbonatação intensa. 3,45mm de espessura. Abundância de vazios irregulares.</p> <p>Zona 5: Filme maciço de opacos. 0,14mm de espessura.</p> <p>Entre as zonas 1 e 2, e 4 e 5 a passagem é brusca e regular; já entre as zonas 2 a 4, a passagem é gradual e irregular.</p> <p>ESPESSURA TOTAL: 8,50mm</p>

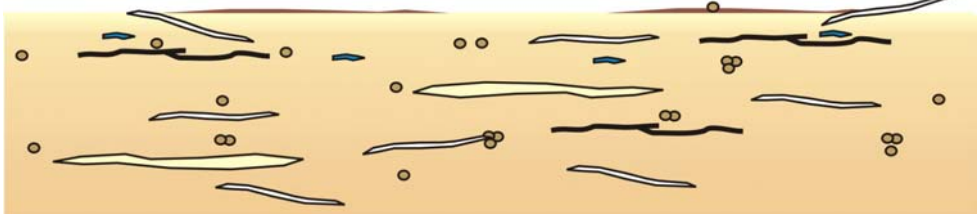
Secretaria de Saúde Curitiba PR	Saúde Curitiba	<p>Zona 1 (superfície externa): Zona de carbonatação. 0,11mm de espessura.</p> <p>Zona 2: Telha homogênea, carbonatada. 6,9mm de espessura. Pasta moderadamente carbonatada, com finas lentes intensamente carbonatadas. Vazios irregulares e fissuras mais abundantes próximo à superfície.</p> <p>Entre as zonas 1 e 2, a passagem é brusca e regular.</p> <p>ESPESSURA TOTAL: 7,01mm</p>
