**CRIME AMBIENTAL  
no TIBAGI**

**Projeto UH Mauá: Envenenamento por metais pesados**

# Área de Mineração Abandonada

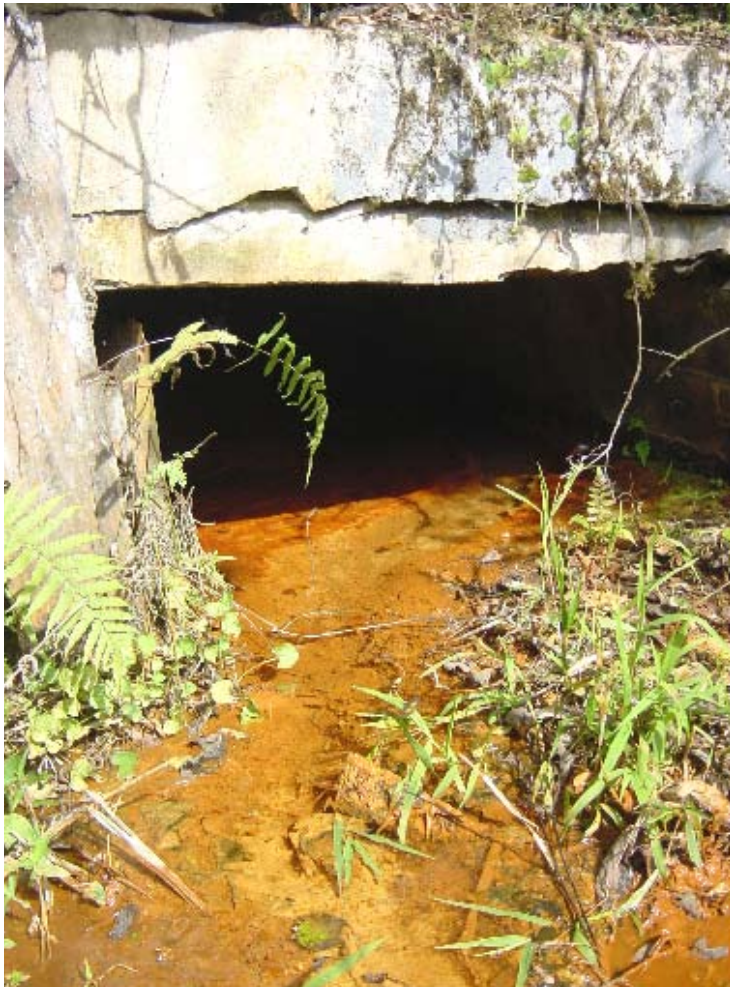
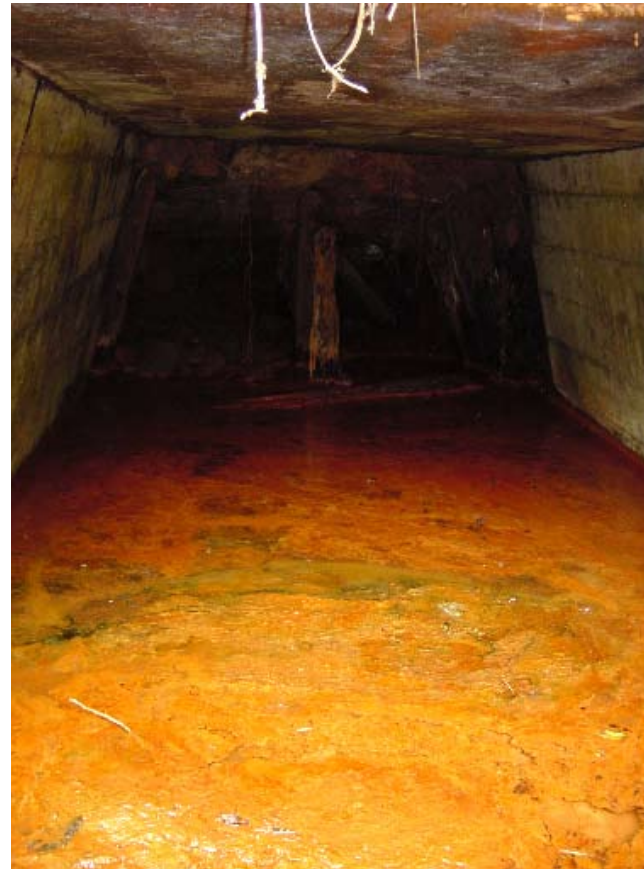
Bocas das minas abandonadas e inundadas

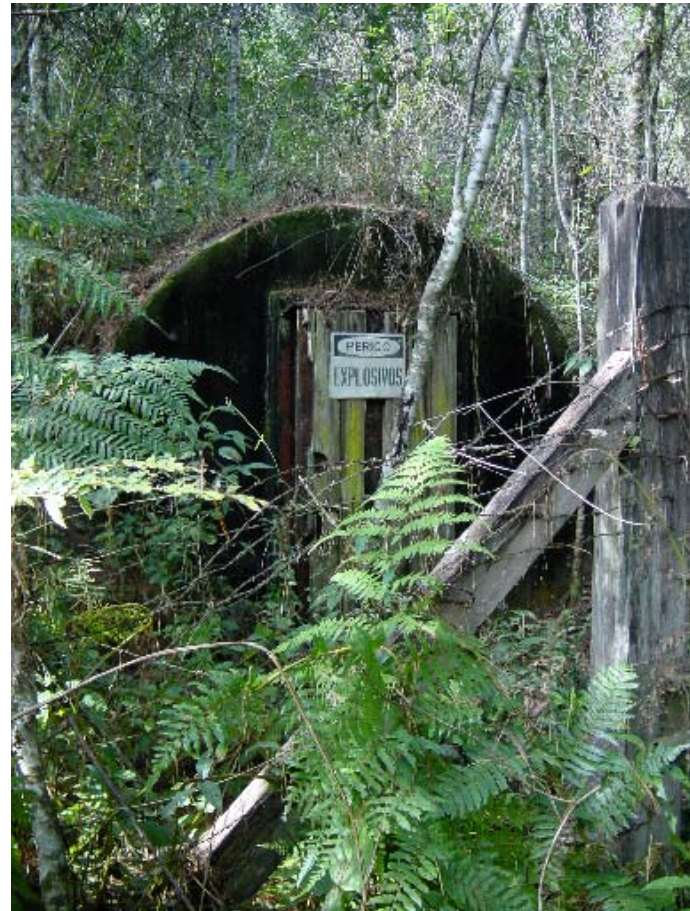
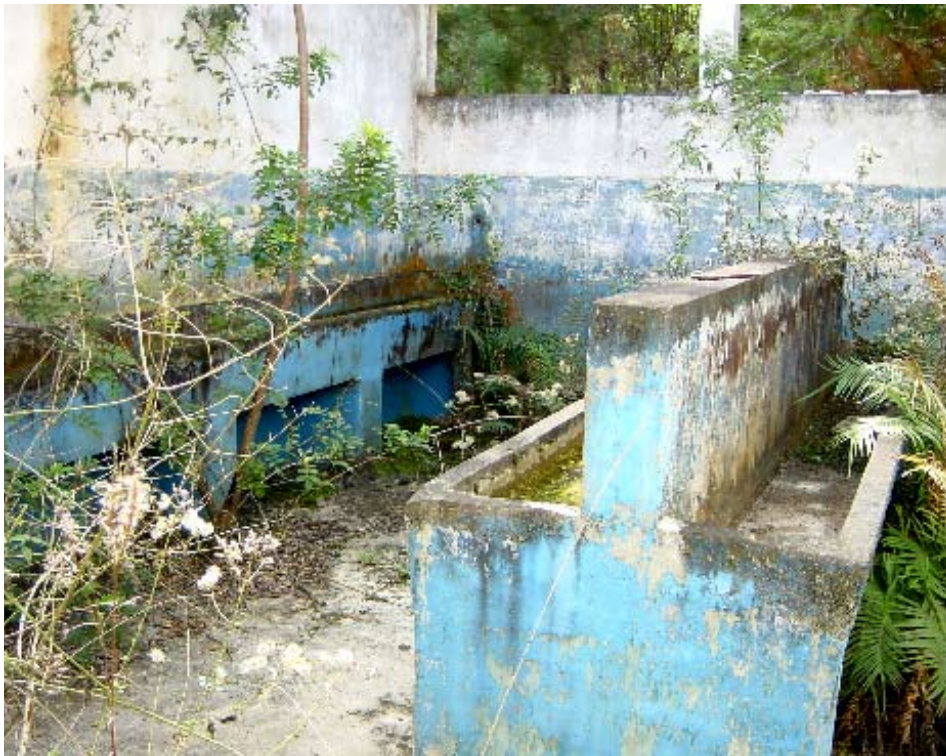
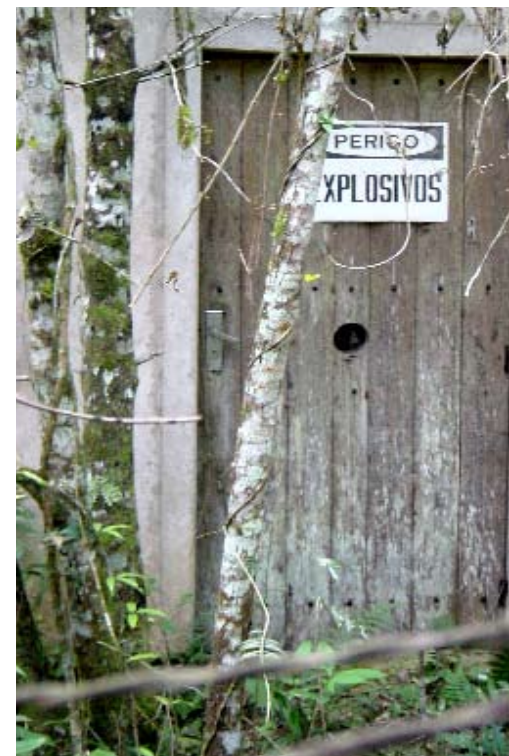
**Instalações abandonadas demonstram atividade de grande porte. Acima e ao lado, paio de explosivos. No lado esquerdo, parte do refeitório (lavagem de pratos).**

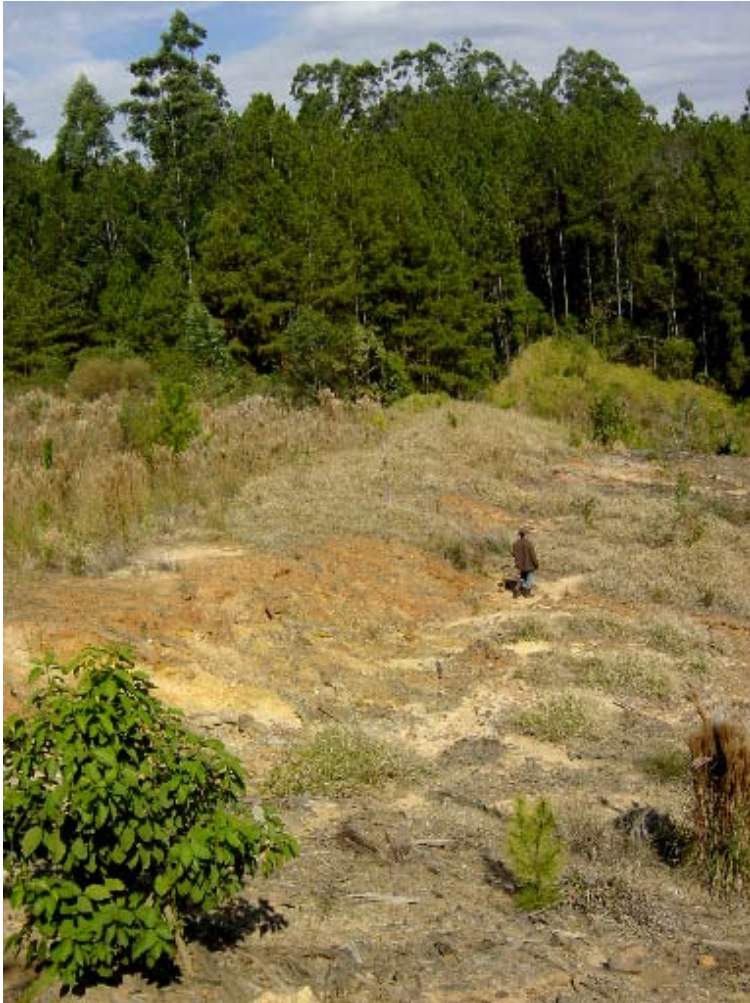
Área de depósito de rejeitos coberta parcialmente aterrada.

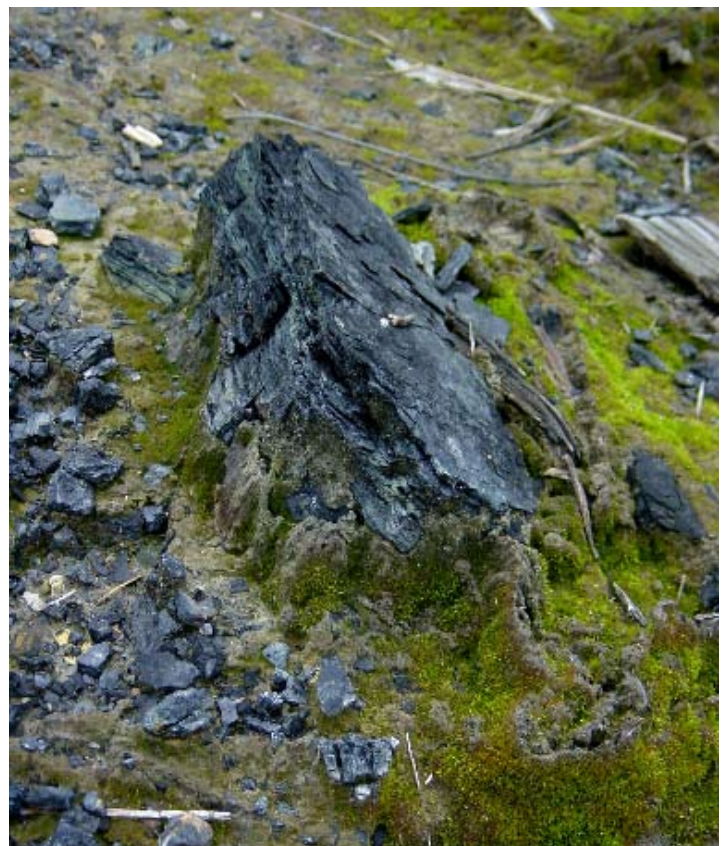
Rejeitos de carvão recobrem toda a área.

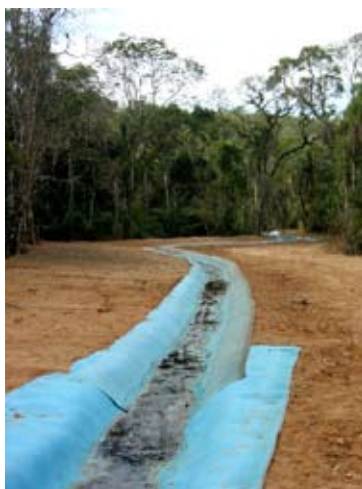
Área de depósito do rejeito aproximadamente com 1km de comprimento e 100 metros de largura.

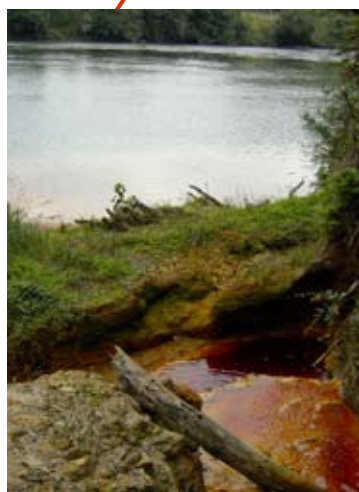
Foz da drenagem principal. Coloração alaranjada típica de drenagem ácida. Ao fundo, o rio Tibagi.

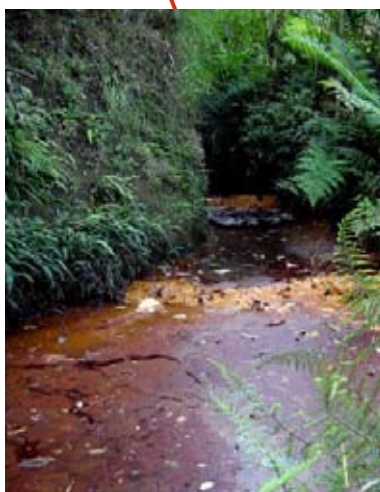
Drenagem ácida com níveis de metais pesados elevados, apresentando sinais de cristalização na superfície.

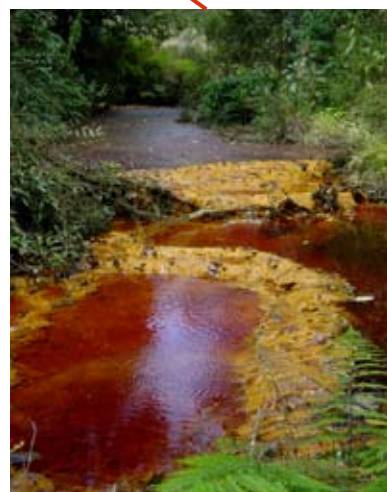
Formação de lodo alaranjado com mais de 60 cm no fundo do rio. Marcas de um processo de deposição antigo.
