Instituto de Pesquisas Tecnológicas

Os locais visitados e a escolha de amostras acham-se detalhados a seguir.

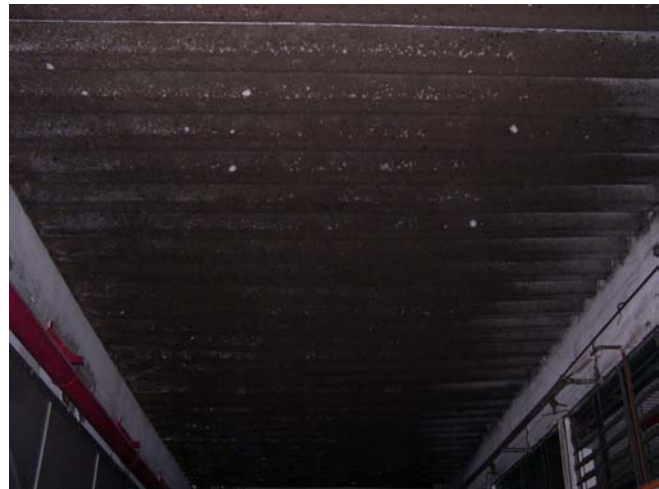
Foto 47 – Corredor interno do Pavilhão de recebimento. Os pontos brancos na telha correspondem provavelmente a material biológico.

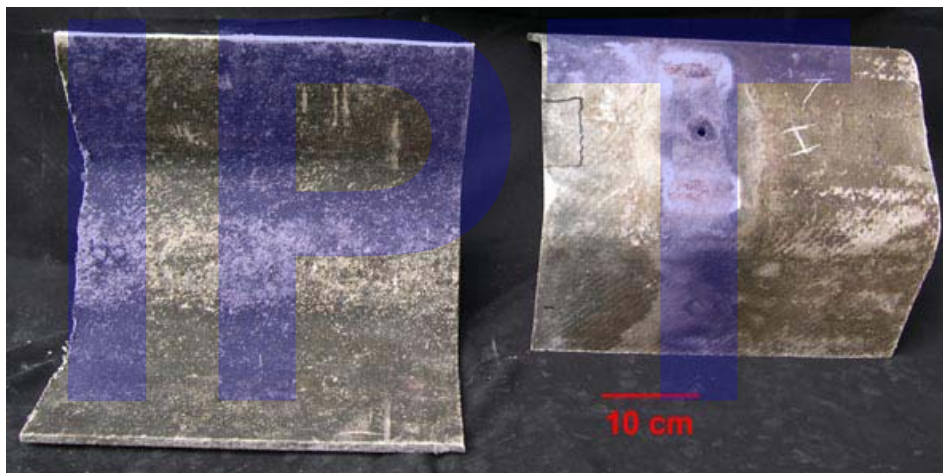
Foto 48 – Amostra Pavilhão de recebimento – Fábrica Phebo (LPTR 849/05).

O processo degenerativo mais abrangente é o físico-químico. O perfil de alteração da amostra Pavilhão Phebo, por exemplo, exprime as diversas etapas de degradação típicas da telha. O centro da telha encontra-se preservado, ocorrendo minerais facilmente lixiviáveis (portlandita), clínquer com pequeno halo de hidratação e carbonatação não observada. A superfície interna desenvolve zona de corrosão, que se caracteriza pela

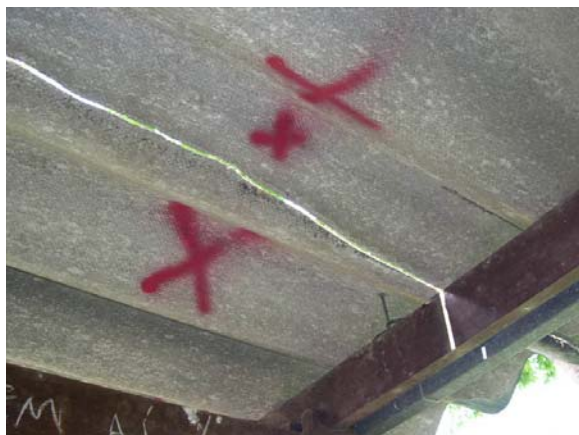
- a) Agentes externos: local plano com baixa vibração e ruído (blocos de sala de aula e trânsito de pessoas). Ambiente com alta umidade, insolação, vento e umidade.
- b) Idade: amostras da passarela PB: >25 anos.
Amostras da passarela QB: 35 anos
- c) Amostras: Passarela PB UFPA (FOTO 57) (LPTR 852/05).
PB - P1 – UFPA (FOTO 59) (LPTR 853/05).
QB - UFPA (FOTO 61) (LPTR 854/05).
- d) Estado geral: degradação moderada. Presença de telhas quebradas (FOTO 56).

Foto 56 - Passarela PB blocos de salas de aula, na UFPA.

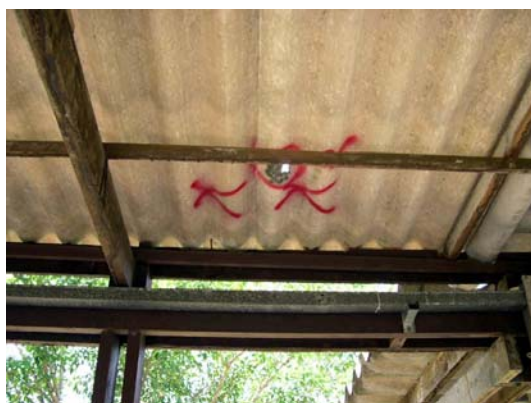
Foto 60 - Passarela Bloco da Química-QB, na UFPA. Observar orifício em telha amostrada.

Os tipos de alteração observados são mecânicos, biológicos, químicos e físico-químicos. A degradação mecânica manifesta-se por telhas quebradas (QB – UFPA Quebrada), por fissuras e por carreamento de material da superfície; a biológica pelo crescimento de material biológico na superfície da telha; a química por eflorescências e o físico-químico pela lixiviação da pasta e liberação das fibras. As telhas apresentam-se em graus de alteração muito variados.

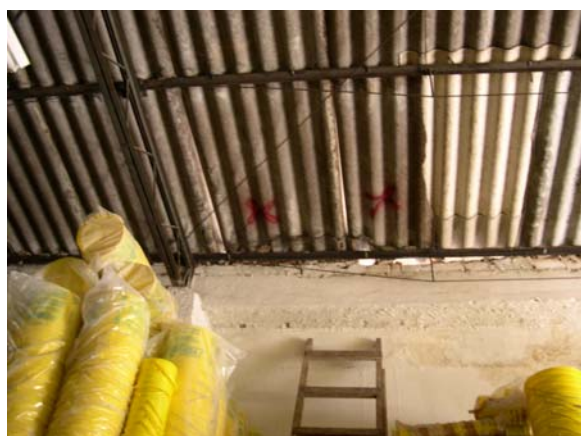
- a) Localização: Rua Dom Romualdo Coelho, N^o 584. Bairro Marizal.
- b) Agentes externos: local com baixa vibração e ruídos. Ambiente com alta umidade, temperatura, insolação e vento moderado.
- c) Idade: 25 -30 anos.
- d) Amostras: telha ondulada galpão DF Impermeabilizantes (LPTR 856/05) (FOTO 66)
- e) Estado geral: degradação moderada, presença de telhas fissuradas.

Foto 65 – Telhado do galpão da DF Impermeabilizantes. As amostras estão indicadas com “x” vermelho.

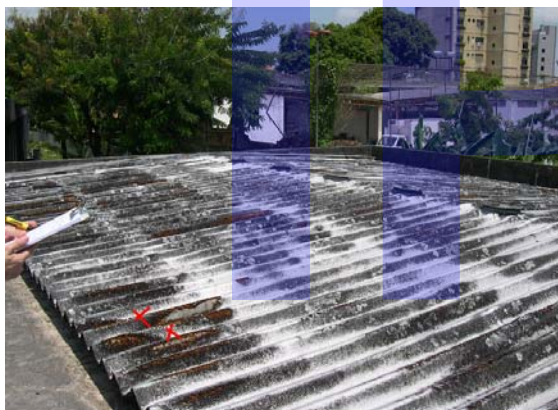
Foto 70 – Telhado do depósito do Banco do Brasil. A telha possui uma cobertura de espuma rígida com camada de tinta prateada.

- f) Não se observou diferença importante na degradação das telhas conforme a classificação das mesmas (ondulada, shed, canaleta, etc);
- g) A telha coberta com espuma rígida pintada apresentou grau de degradação muito pequeno, ou seja, a cobertura funcionou como barreira para a alteração provocada pelas intempéries;

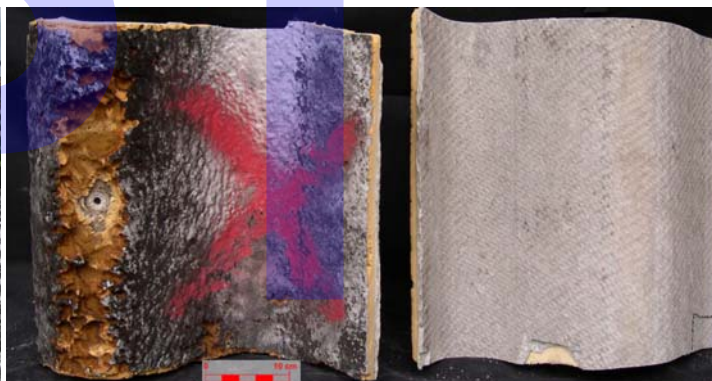
Foto 71 – Amostra telha depósito - Banco do Brasil (LPTR 857/05). Notar cobertura de espuma.

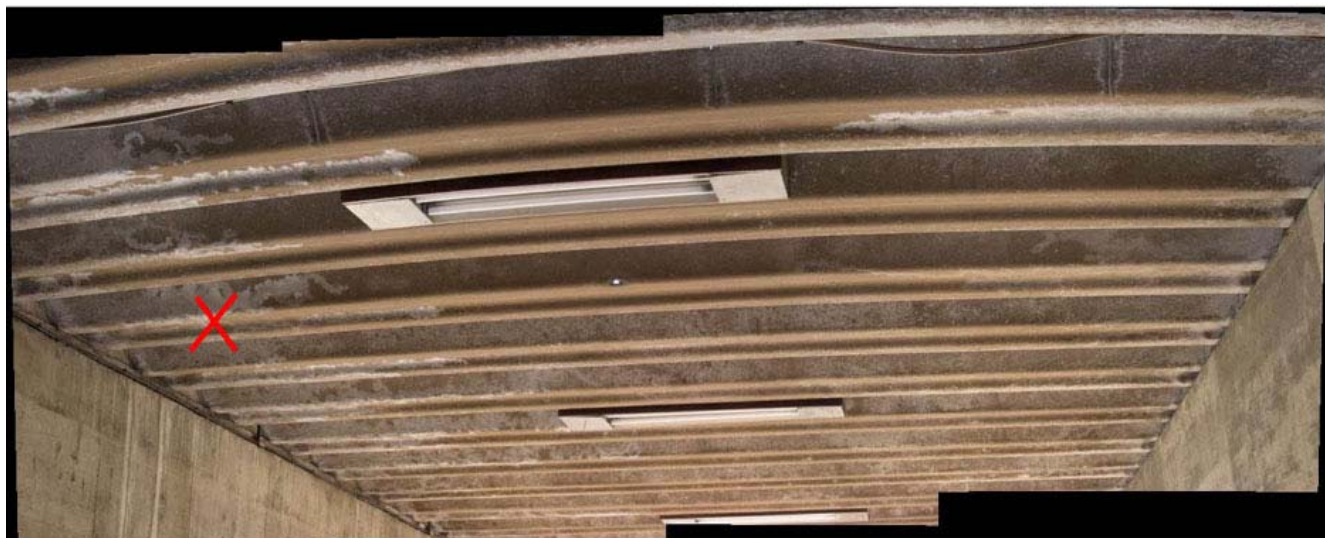
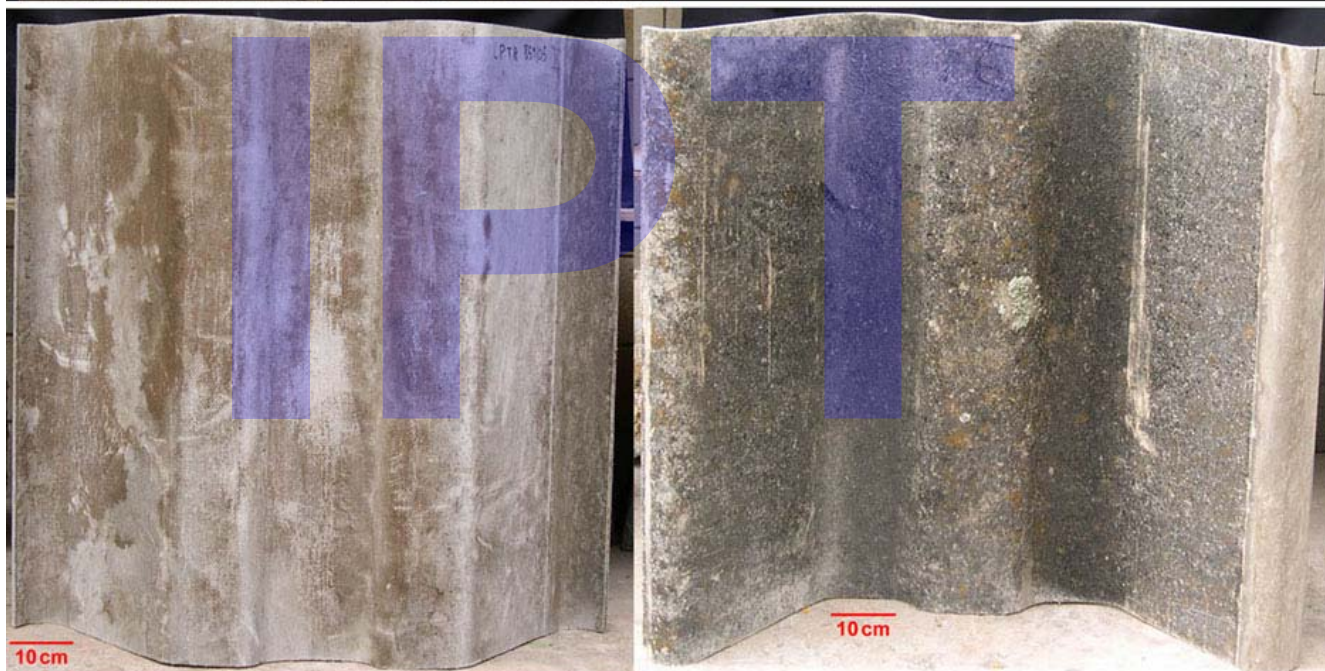
- a) Localização: Rua Padre Afonso Camargo.
- b) Agentes externos: ambiente de alta insolação, sem sombreamento, com temperatura, pluviosidade e vento moderado. Ruído e gases de ônibus.
- c) Idade: aproximadamente 36 anos.
- d) Amostras: As amostras foram retiradas da ala interestadual, plataforma 22. Rodoviária Ctba (LPTR 859/05) (FOTOS 73 e 74).
- e) Estado geral: Bom, porém observam-se manchas brancas na superfície interna das telhas, provavelmente de origem biológica. Localmente ocorrem orifícios provocados provavelmente por impacto de um corpo duro.
- f) Estado geral: bom.

Foto 72 (em cima) - Parte interna do telhado sobre a plataforma ("box") 35 no "bloco" estadual, com indicação da telha, tipo canaletão, amostrada.

Fotos 73 e 74 – Amostra Rodoviária Curitiba (LPTR 859/05), vistas das partes interna e externa.

Fissuras podem ter diversas origens ou serem produzidas por uma soma de fatores. É provável que as amostras da Rodoviária de Curitiba estejam fissuradas devido a ruídos e vibrações deste estabelecimento. Nas amostras da Flanaço, a sulfatação (manifestada pela presença de gipso) pode ser responsável pelo fissuramento das telhas, por ser um mineral expansivo. A vibração alta deste ambiente também contribui para o fissuramento. As amostras Saúde – RJ descoberta, Pavilhão Phebo e Galpão DF apresentam fissuras na interface de zonas pouco carbonatadas com zonas carbonatadas, sendo estas possivelmente atribuídas a variações de volume decorrentes do processo de carbonatação.

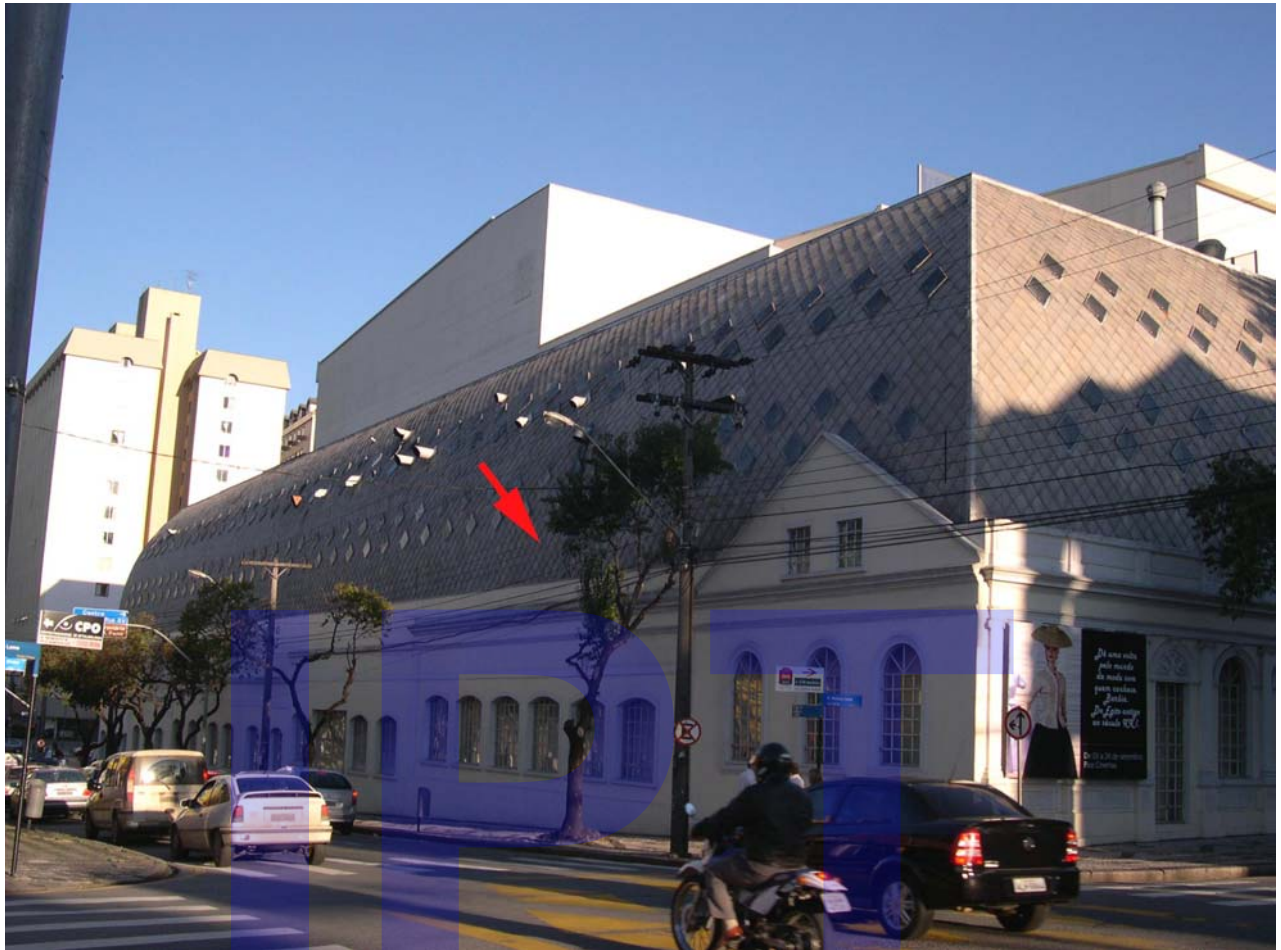
- a) Localização: Rua Cândido Abreu, Bairro São Francisco
- b) Agentes externos: ambiente de alta insolação, sem sombreamento, com temperatura, pluviosidade e vento moderado. Trânsito moderado a intenso.
- c) Idade: 23 anos.
- d) Amostra: Mueller (LPTR 861/05) (FOTO 79).
- e) Estado geral: bom. Algumas placas de 40x40x0,4cm apresentam manchas brancas, possivelmente gipso.

Foto 78 – Fachada do Shopping Center Mueller na Rua Cândido Abreu. A seta indica local selecionado para amostragem.

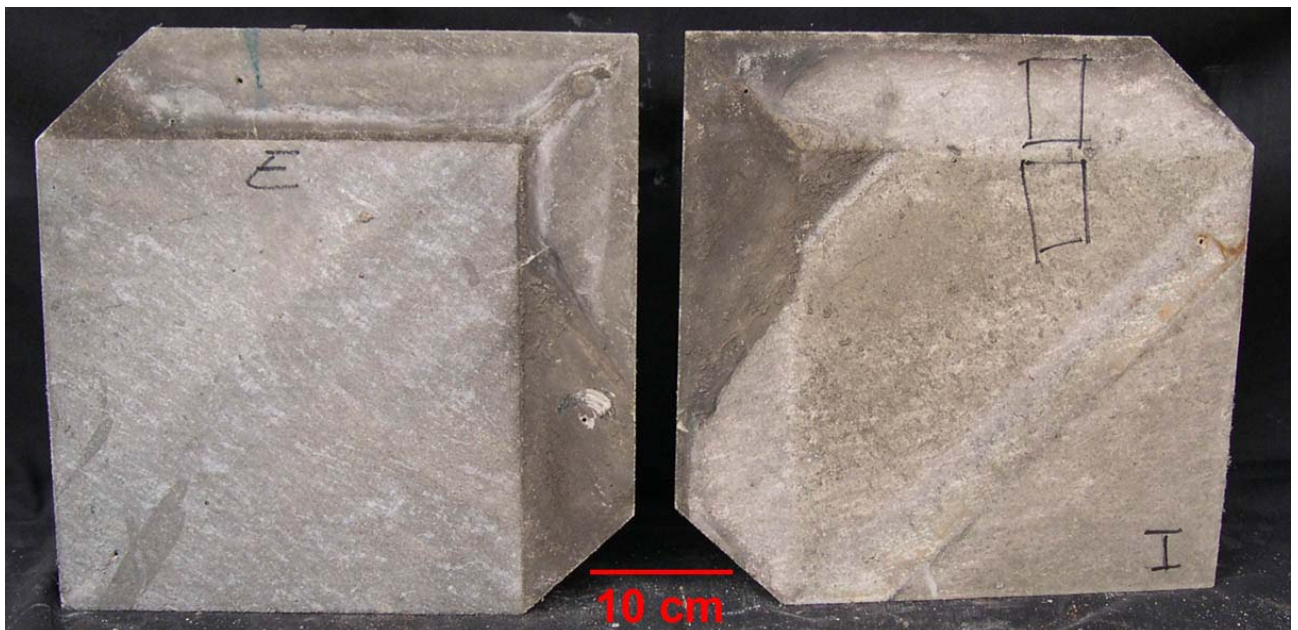
Foto 79 – Amostra Shopping Mueller (LPTR 861/05). A placa da esquerda exhibe a face externa, e a da direita, a interna.
