# **ESTUDO DAS ALTERAÇÕES DAS TELHAS DE CIMENTO-AMIANTO AO LONGO DO USO, PELA EXPOSIÇÃO ÀS INTEMPÉRIES**

Relatório Técnico nº 85 176-205

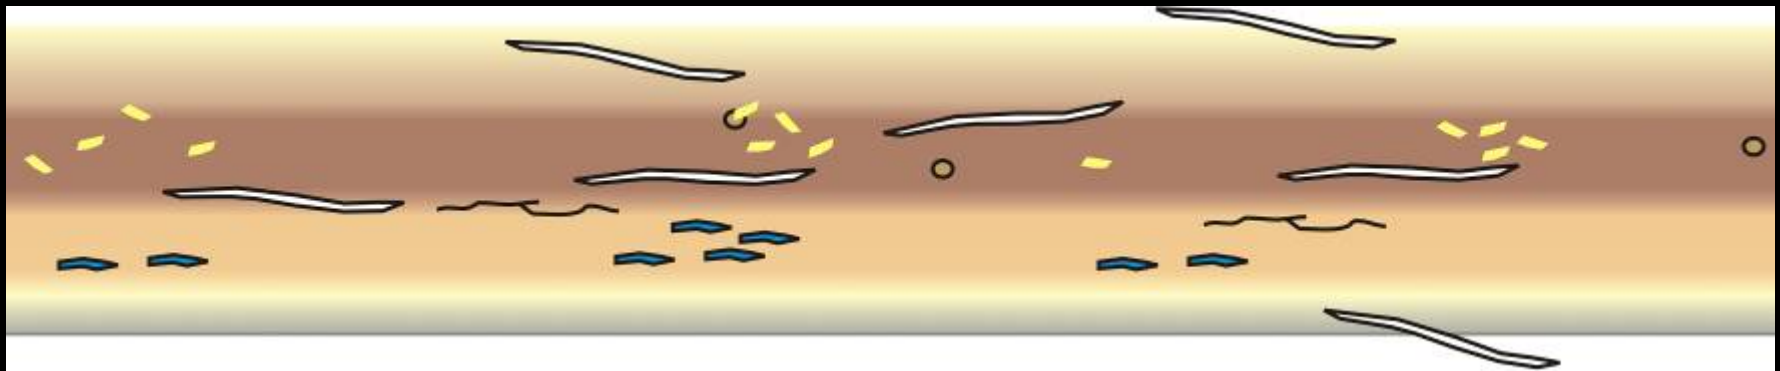
Local Cidade Estado	Amostra	Descrição das zonas
DF impermeabilizantes Belém PA	Galpão - DF	<p><b>Zona 1</b> (superfície externa): Zona de carbonatação. 2,16mm de espessura. Presença de regiões moderadamente carbonatadas e vazios irregulares abundantes alinhados como uma camada.</p> <p><b>Zona 2:</b> Zona não-carbonatada. 1,38mm de espessura. Abundância de clínquer. Matriz formada por C-S-H (cor escura) + clínquer, destacando-se vazios capilares.</p> <p><b>Zona 3:</b> Zona moderadamente carbonatada. 1,98mm de espessura. Alternância de faixas carbonatadas e pouco carbonatadas. Ocasionais vazios irregulares.</p> <p><b>Zona 4:</b> Zona de carbonatação. 0,69mm de espessura.</p> <p><b>Zona 5:</b> Zona de corrosão. 0,05mm de espessura. Presença de sílica gelatinizada + inertes + sujeira.</p> <p>Entre as zonas 4 e 5, a passagem é brusca e regular; já entre as zonas 1 e 4, a passagem é gradual e regular.</p> <p><b>ESPESSURA TOTAL:</b> 6,26mm</p>

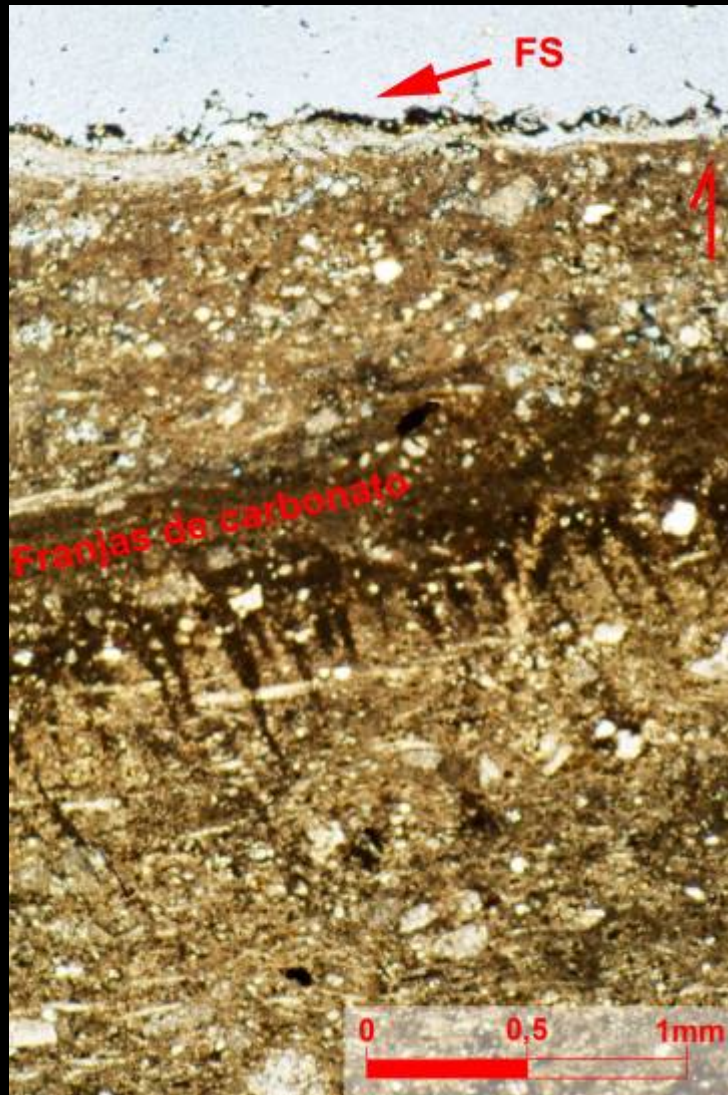
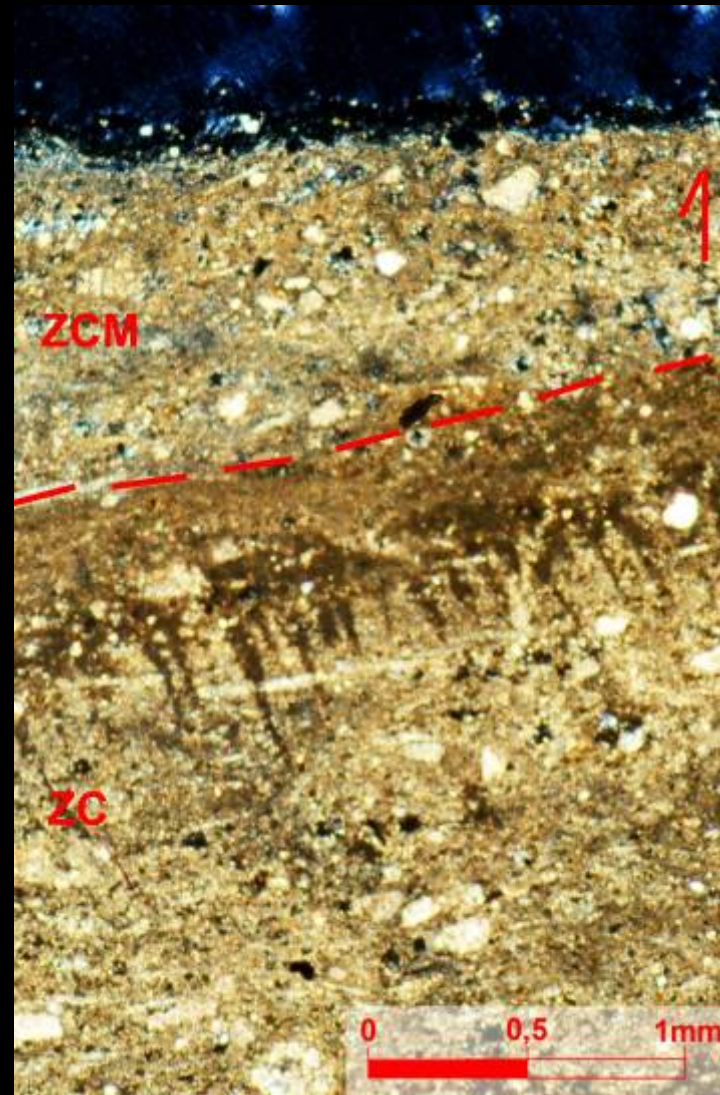
Pavilhão Phebo  
Descoberta.  
Perfil de  
alteração da  
base: Filme de  
sujeira (FS),  
zona de  
corrosão, de  
carbonatação  
microporosa e  
frente de  
carbonatação  
penetrando em  
zona já  
carbonatada.

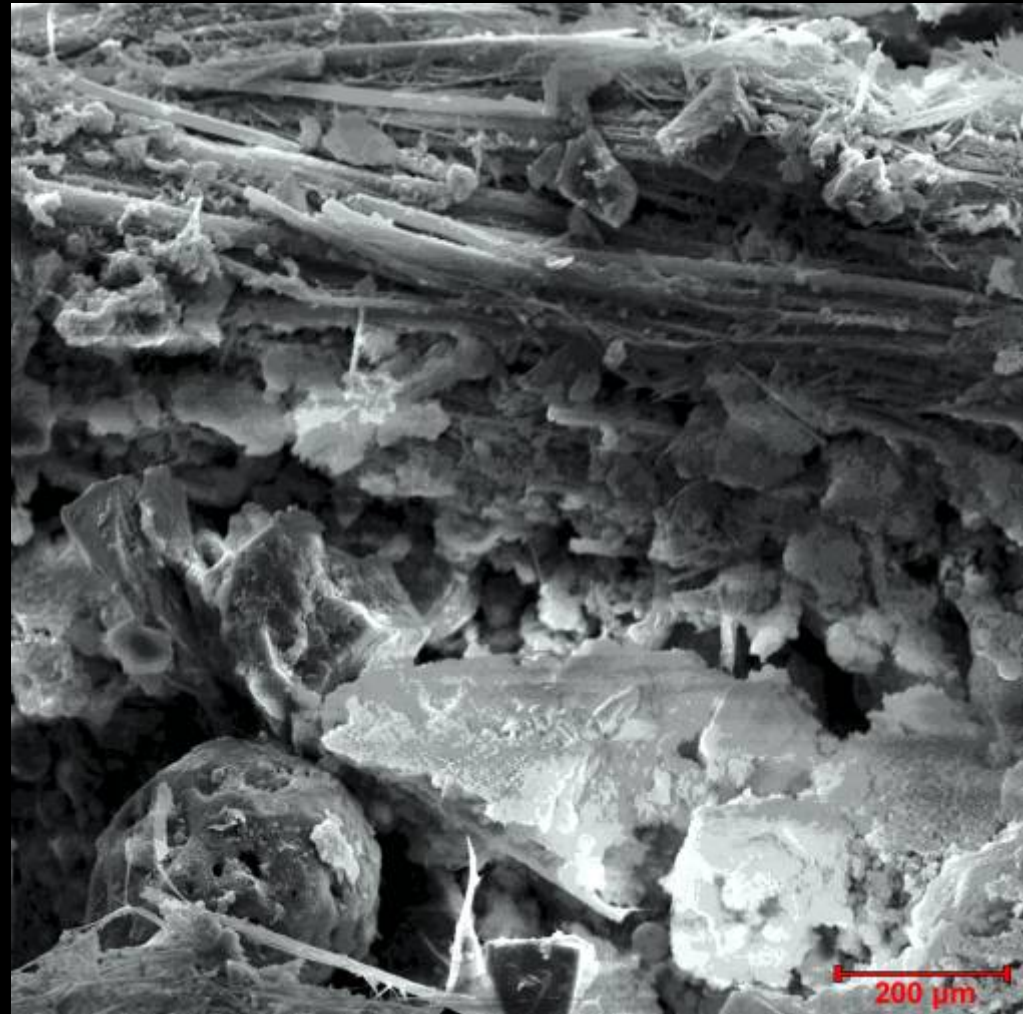
Am.4 – Forjaria. Imagem SEI da superfície da amostra.

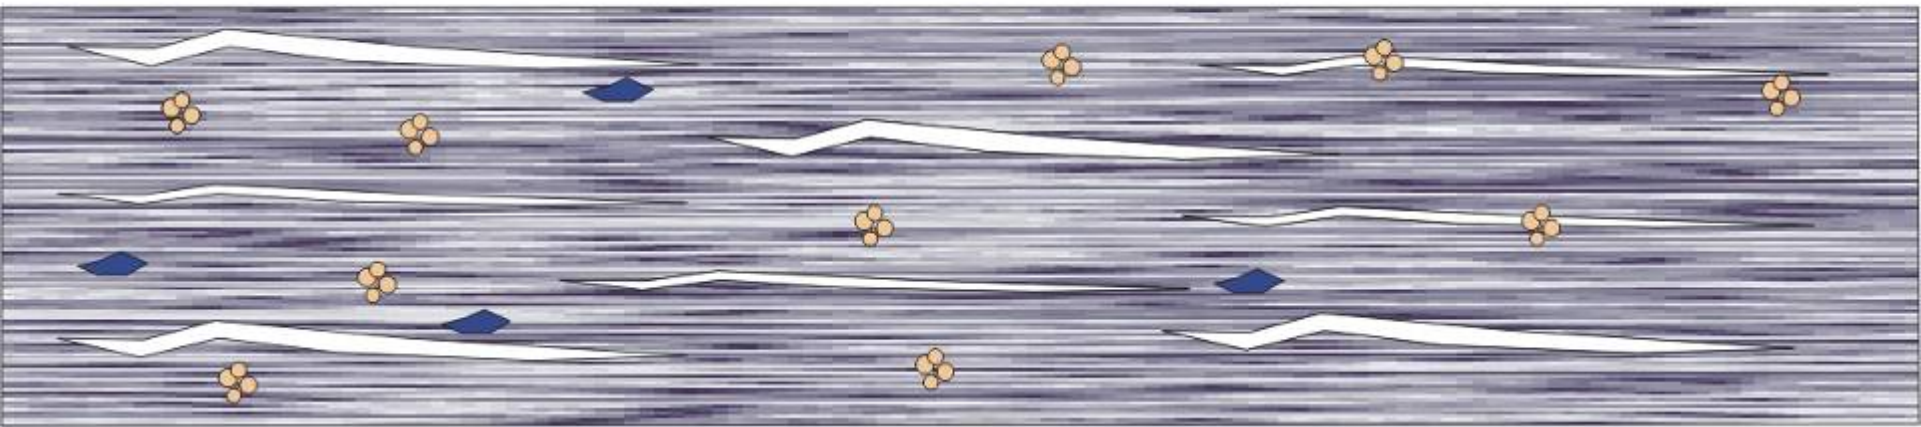
# Telha não alterada

1. Lixiviação total ou parcial de portlandita
2. Carbonatação de C-S-H e portlandita (C-H) não lixiviada, conforme as reações 1 e 2:

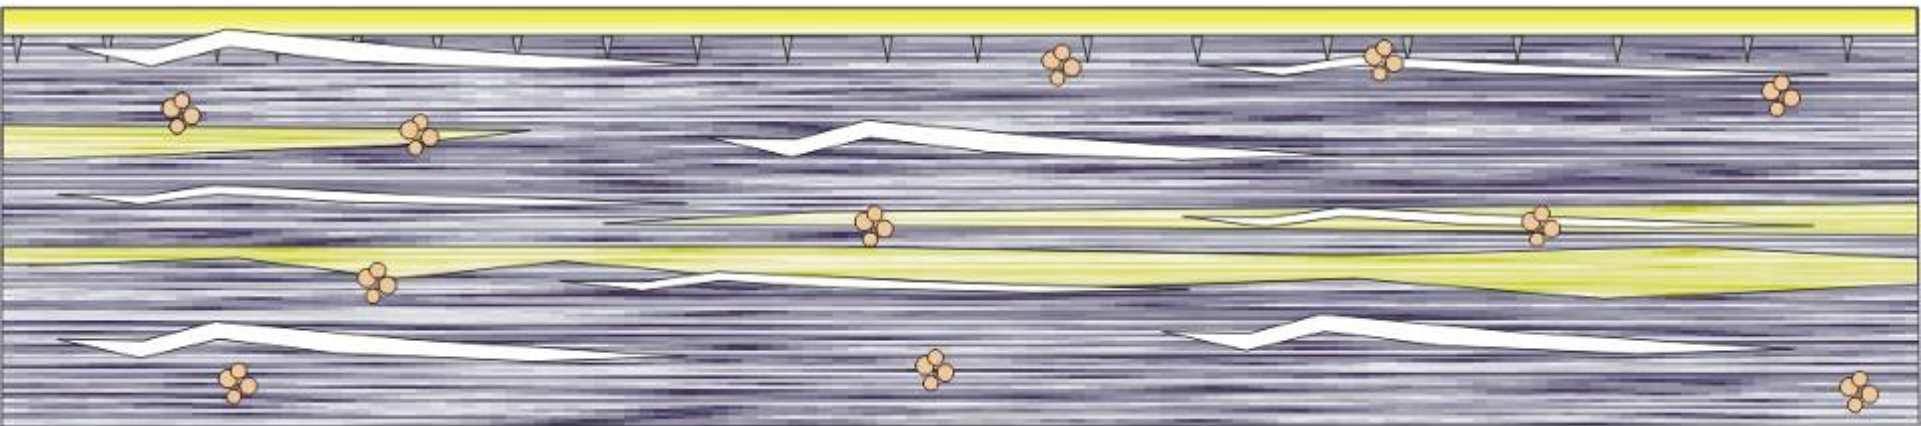
## Telha pouco carbonatada

3. Dissolução do carbonato por chuvas ácidas, gerando microporosidade na pasta e alargando vazios irregulares
4. Desenvolvimento da zona de carbonatação microporosa
5. Desenvolvimento da zona de corrosão por dissolução total do carbonato e remobilização da sílica, produto da REAÇÃO 1, para as porções superficiais da telha

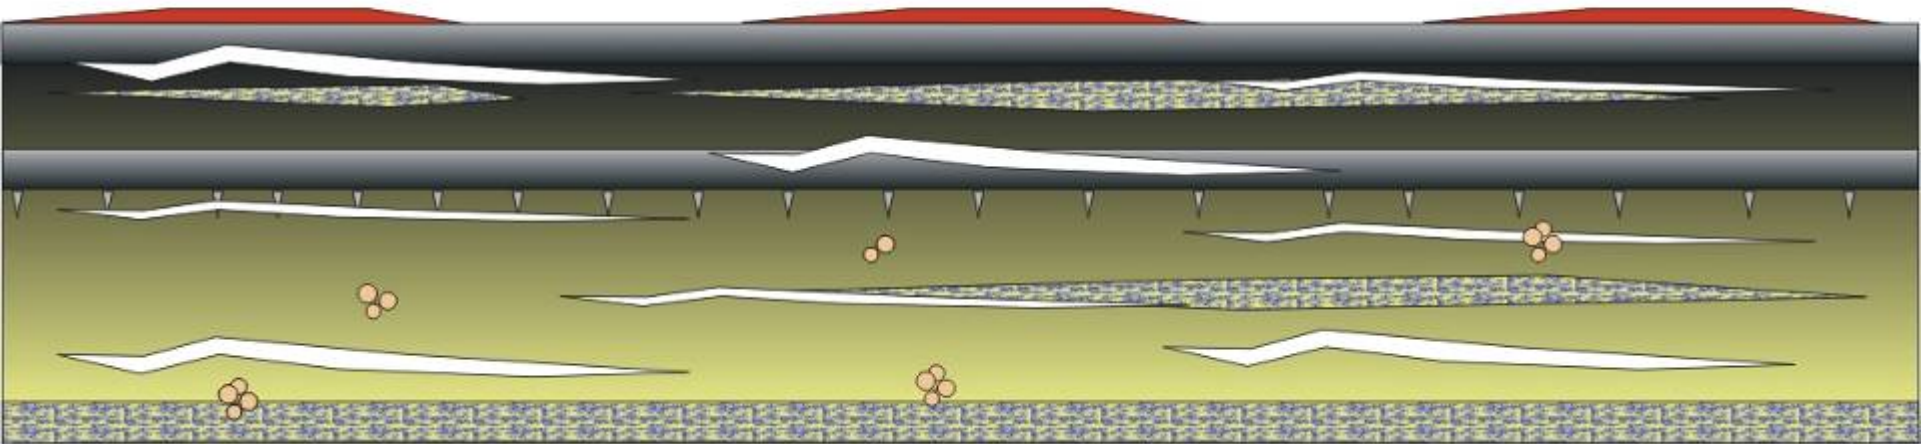
### Telha carbonatada

## 6. Aprofundamento da alteração
