RELATÓRIO TÉCNICO N° 85 176-205 (3 Vias)

ESTUDO DAS ALTERAÇÕES DAS TELHAS DE CIMENTO-AMIANTO AO LONGO DO USO, PELA EXPOSIÇÃO ÀS INTEMPÉRIES

Cliente: Instituto Brasileiro de Crisotila

Abril/2006

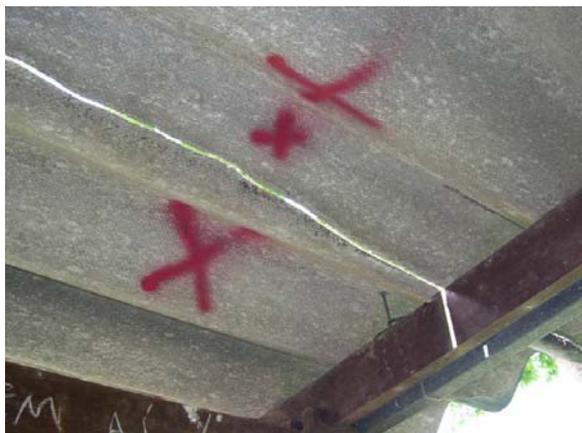
- a) Agentes externos: local plano com baixa vibração e ruído (blocos de sala de aula e trânsito de pessoas). Ambiente com alta umidade, insolação, vento e umidade.
- b) Idade: amostras da passarela PB: >25 anos.
Amostras da passarela QB: 35 anos
- c) Amostras: Passarela PB UFPA (FOTO 57) (LPTR 852/05).
PB - P1 – UFPA (FOTO 59) (LPTR 853/05).
QB - UFPA (FOTO 61) (LPTR 854/05).
- d) Estado geral: degradação moderada. Presença de telhas quebradas (FOTO 56).

Foto 56 - Passarela PB blocos de salas de aula, na UFPA.

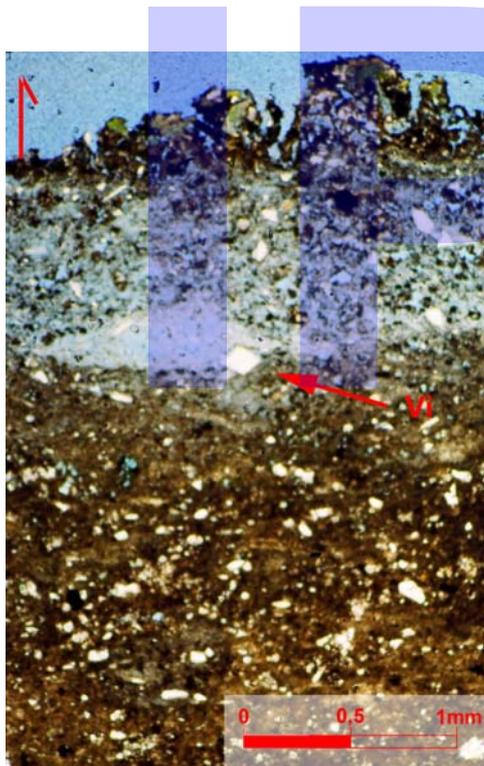
Foto 6 - Am-1.1 Proact. Zona de corrosão com material biológico. Abundância de vidro (losângulo bem ao centro). Polarizadores paralelos.

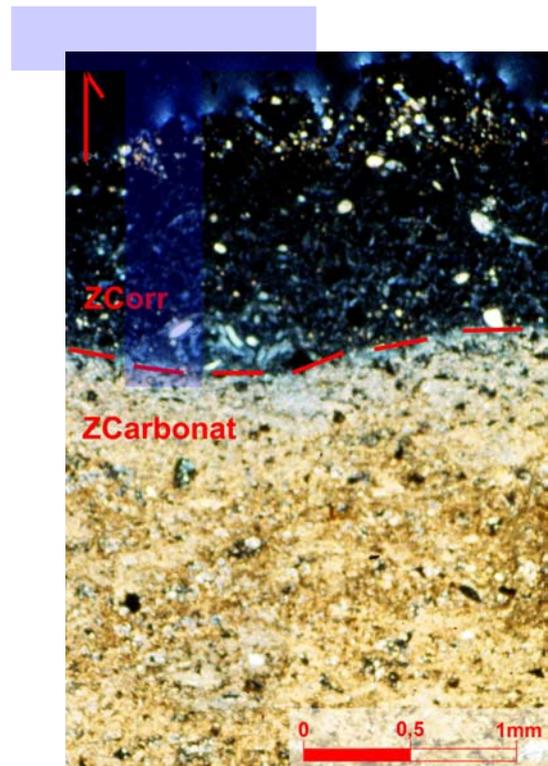
Foto 7 - Am-1.1 Proact. Zona de corrosão com material biológico. Polarizadores cruzados.

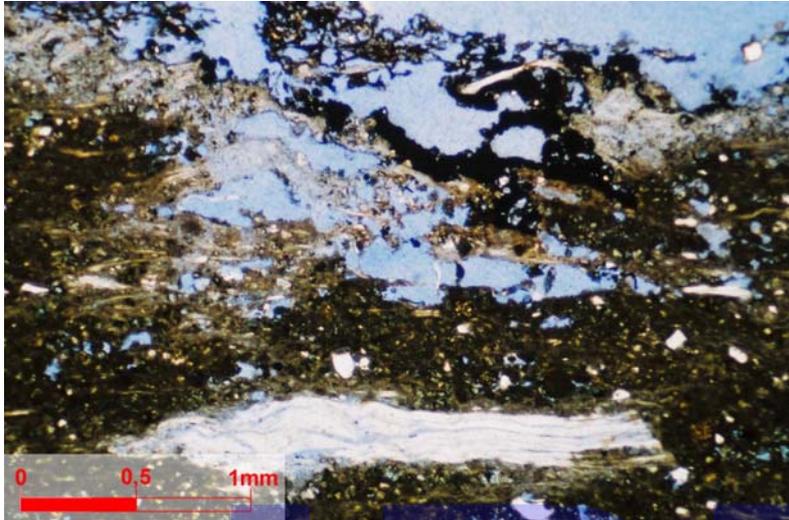
Foto 10 – Am-1.2 Proact. Forte corrosão da telha, com fibras de crisotila pouco aderidas à pasta de cimento. Polarizadores descruzados.

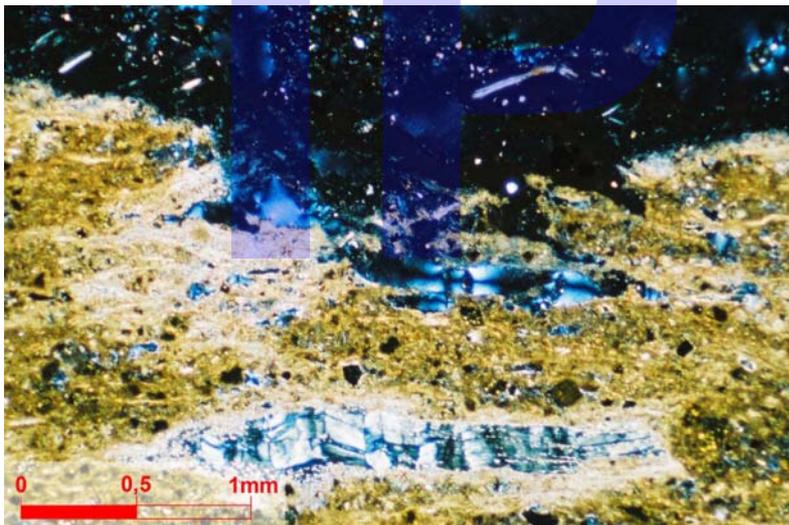
Foto 11 – Am-1.2 Proact. Idem foto anterior. Notar que apesar da forte degradação da pasta, a fibra não apresenta feições de deterioração. Polarizadores cruzados.

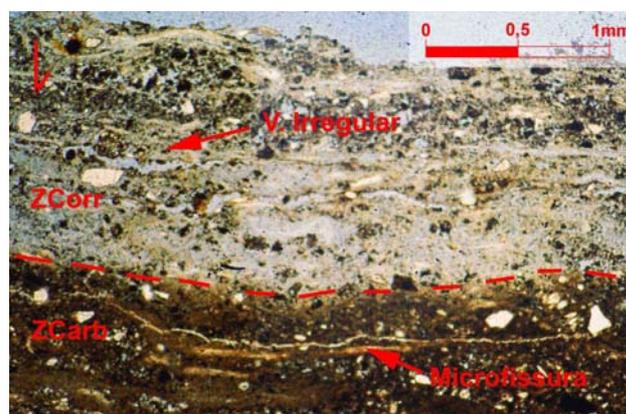
Foto 29 - AM-5.2 Eixos. Microfissura próximo à interface zona de corrosão / zona de carbonatada microporosa. Semelhança entre microfissura e vazio irregular, sugerindo que a 1ª evolui para a 2ª com o avanço da deterioração. Perfil da base. Polarizadores paralelos.

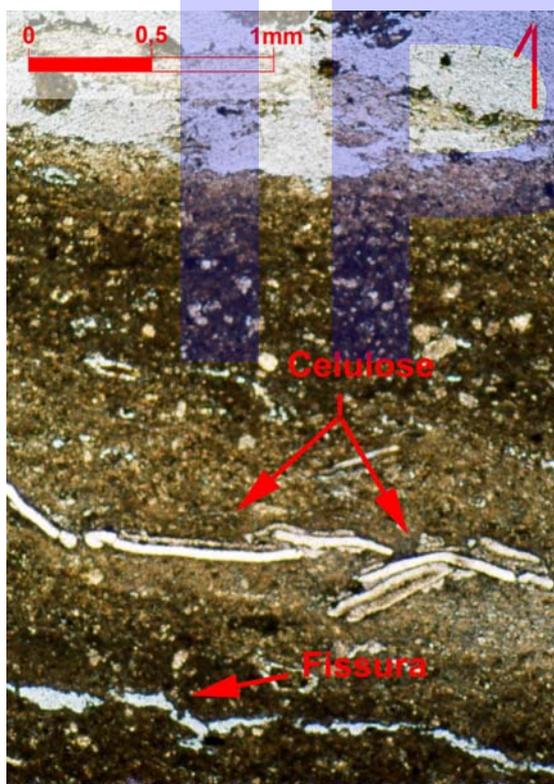
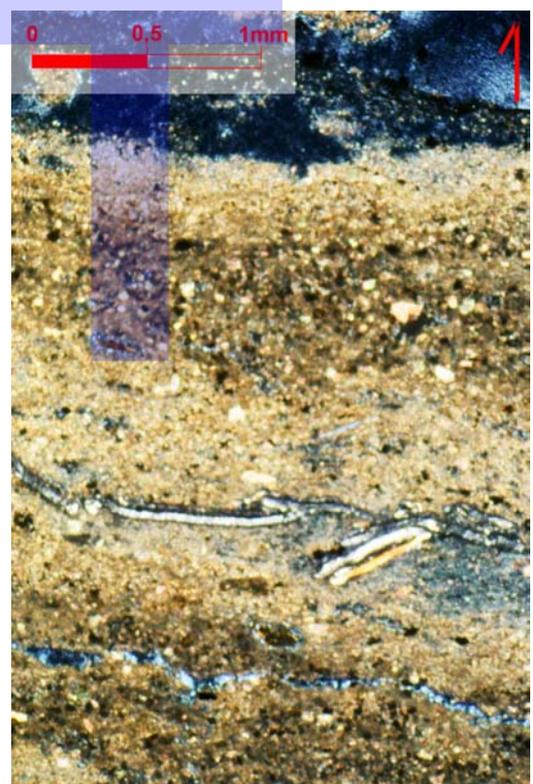
Foto 34 - Crespum Descoberta. Perfil de alteração do topo. Zona de corrosão e zona carbonatada. Fibra de celulose e fissura "alargada" por dissolução, com paredes irregulares, paralelas à superfície. Polarizadores paralelos.

Foto 35 - Crespum Descoberta. Perfil de alteração do topo. Zona de corrosão e zona carbonatada. Fibra de celulose e fissura "alargada" por dissolução, com paredes irregulares, paralelas à superfície. Polarizadores cruzados.

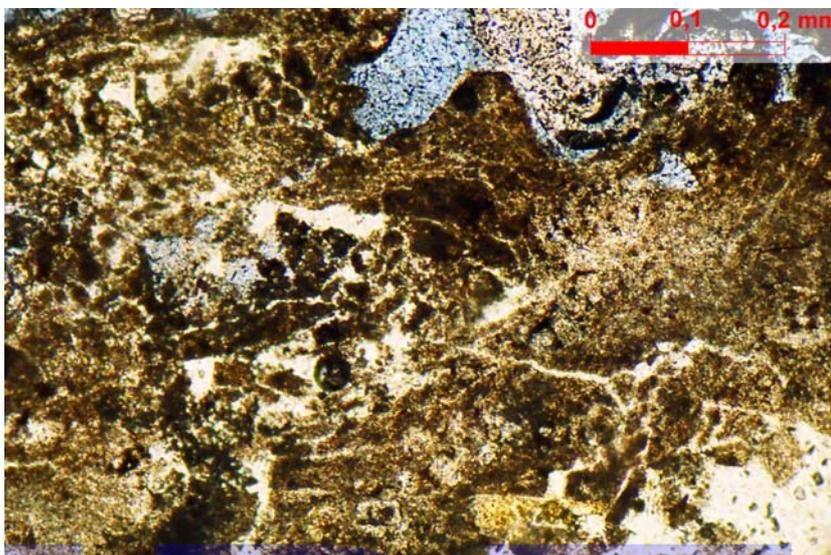
Foto 36 - Saúde - RJ Coberta – Canais micrométricos de dissolução. Possivelmente são canais capilares pretéritos da telha, aproveitados como caminhos de percolação de água. Polarizadores cruzados.

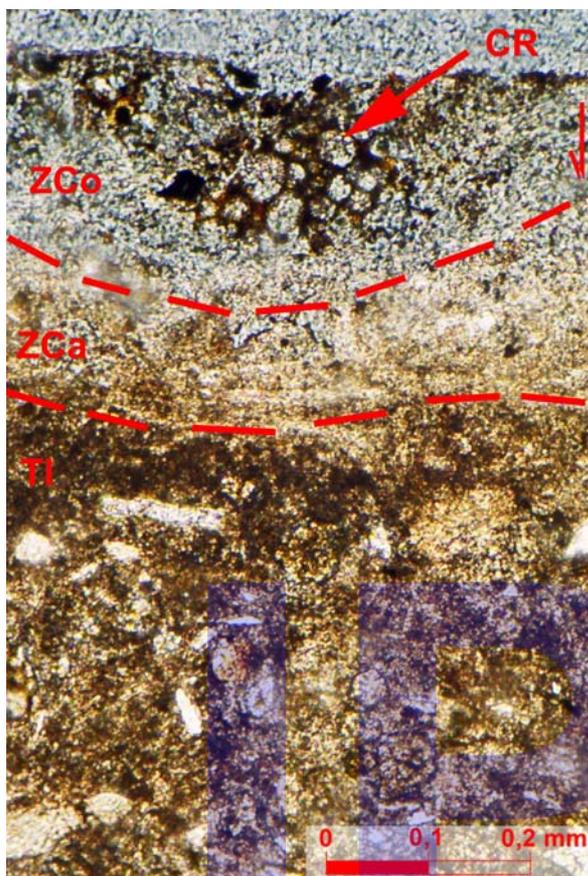
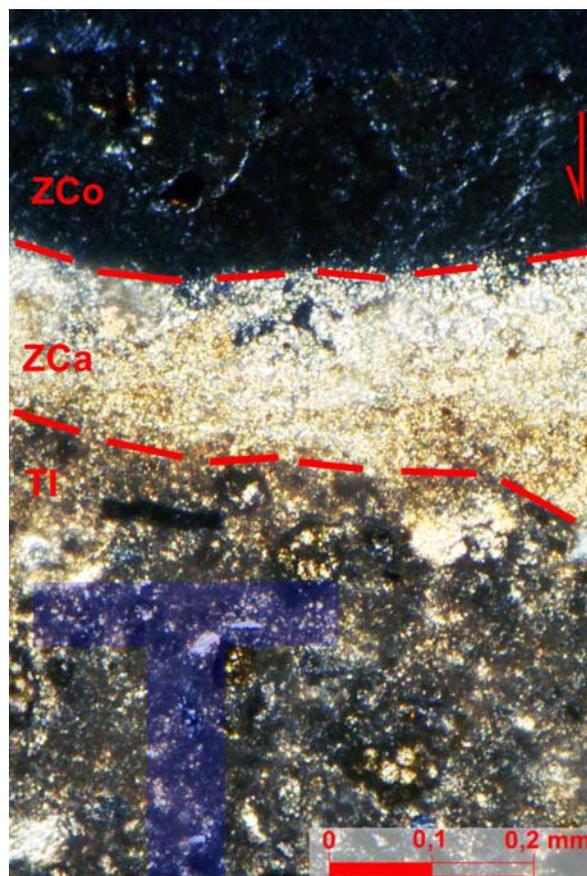
Foto 39 - Ondulada refeitério Coberta. Perfil de alteração da BASE. Zona de corrosão, carbonatação e pouco carbonatada. Notar grãos de clínquer e fibras como “inertes” e impregnação por óxidos e hidróxidos de ferro. Polarizadores paralelos.

Foto 40 - Ondulada refeitério Coberta. Perfil de alteração da BASE. Zona de corrosão, carbonatação e pouco carbonatada. Notar grãos de clínquer e fibras como “inertes” e impregnação por óxidos e hidróxidos de ferro. Polarizadores cruzados.

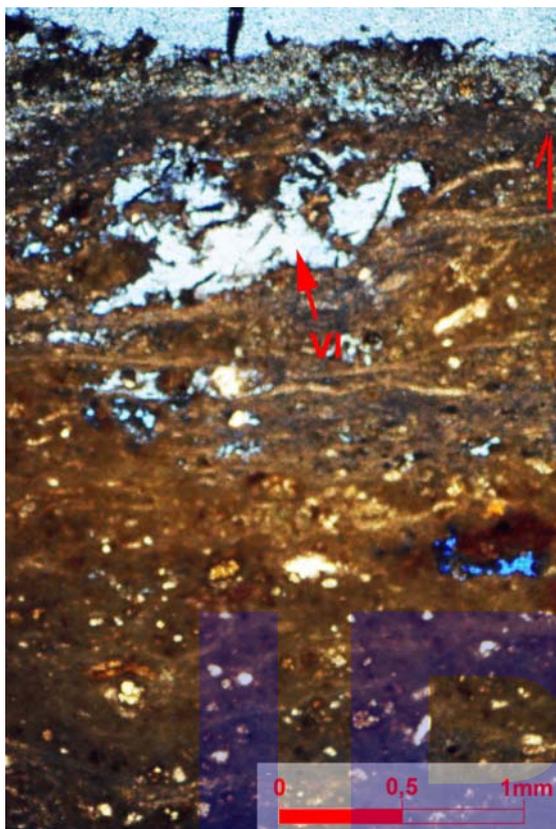
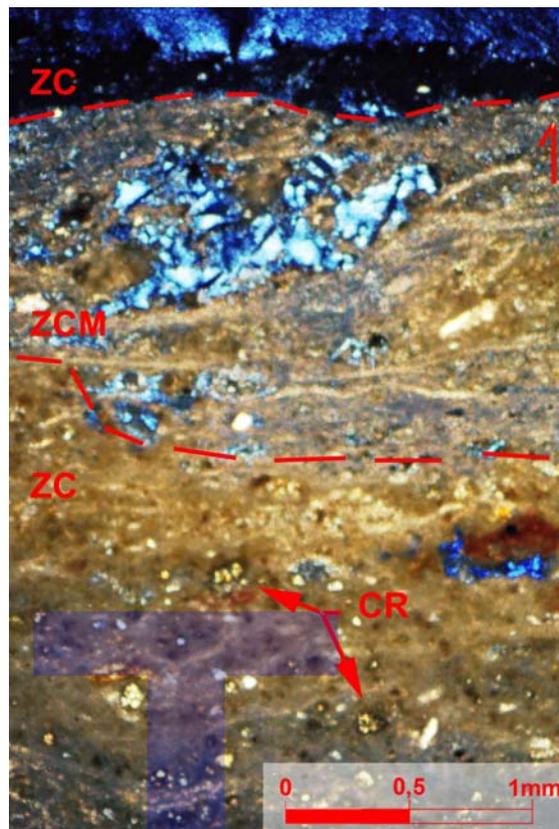
Foto 43 - Ondulada refeitório Descoberta. Perfil de alteração do topo. Zona de corrosão com sujeira, zona de carbonatação com vazios irregulares. Polarizadores paralelos.

Foto 44 - Ondulada refeitório Descoberta. Perfil de alteração do topo. Zona de corrosão com sujeira, zona de carbonatação com vazios irregulares. Polarizadores cruzados.

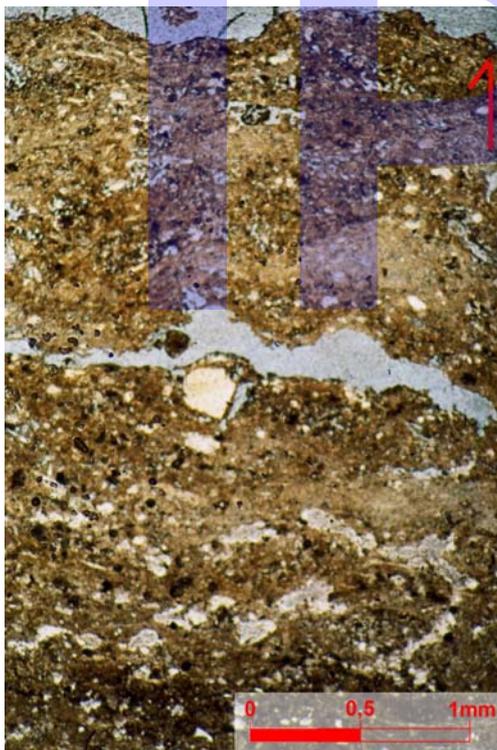
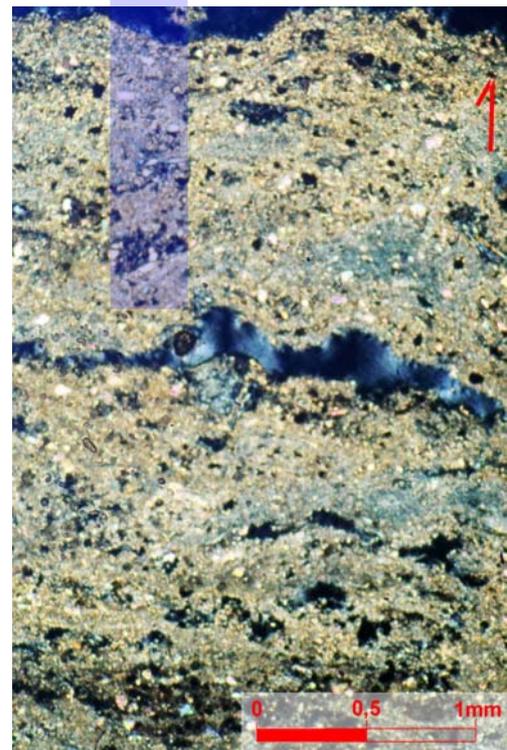
Foto 48 - Crespum Coberta. Telha muito carbonatada (homogênea) e porosa. Deterioração avançada. Polarizadores Paralelos.

Foto 49 - Crespum Coberta. Telha muito carbonatada (homogênea) e porosa. Deterioração avançada. Polarizadores cruzados.

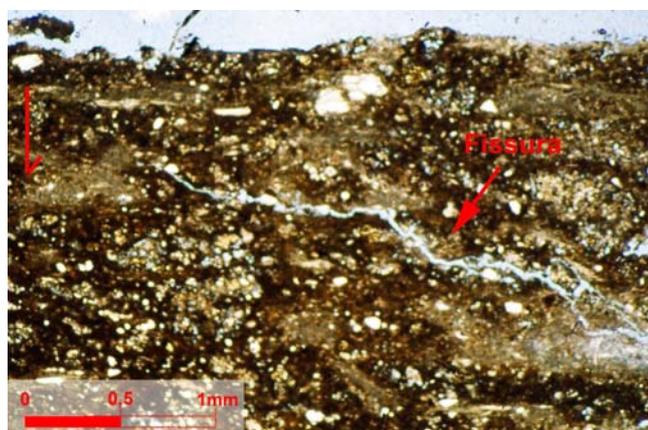
Foto 53 - Hangar 3. Fissura próxima à base, contornando clínquer ramificado em região microporosa (vibração do hangar?). Polariza-

dores paralelos.

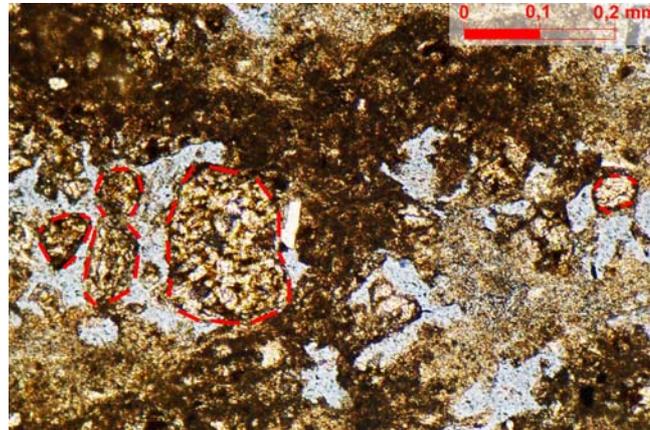
Foto 54 - Hangar 4. Detalhe de clínquer "isolado" em vazios irregulares próximos à base (aspecto claramente de dissolução). Matriz dissolvida. Polarizadores paralelos.

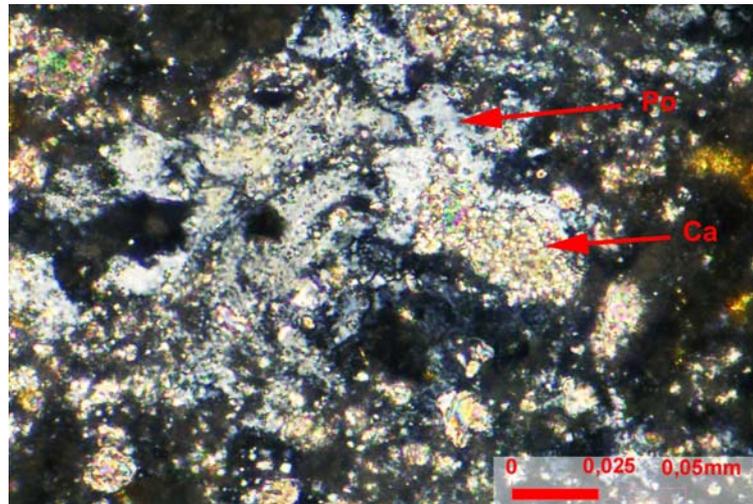
Foto 61 - Pavilhão Phebo Coberta. Portlandita corroída por carbonato. Polarizadores cruzados.

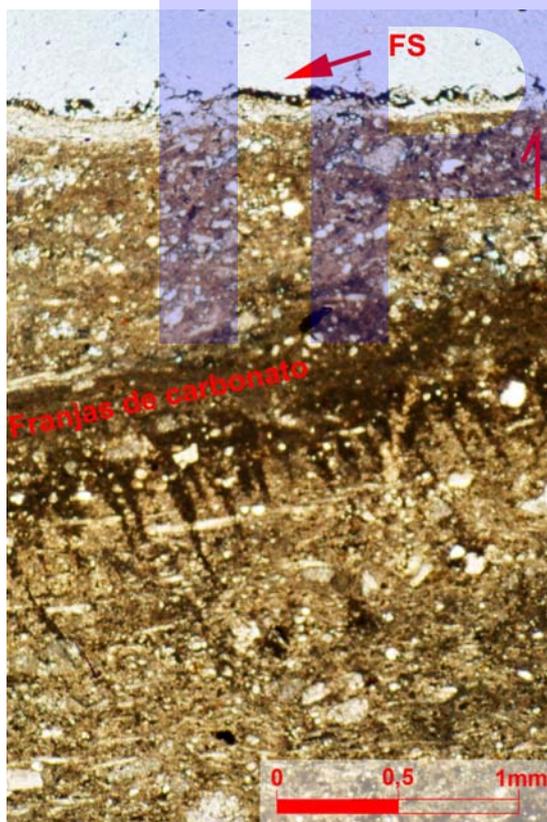
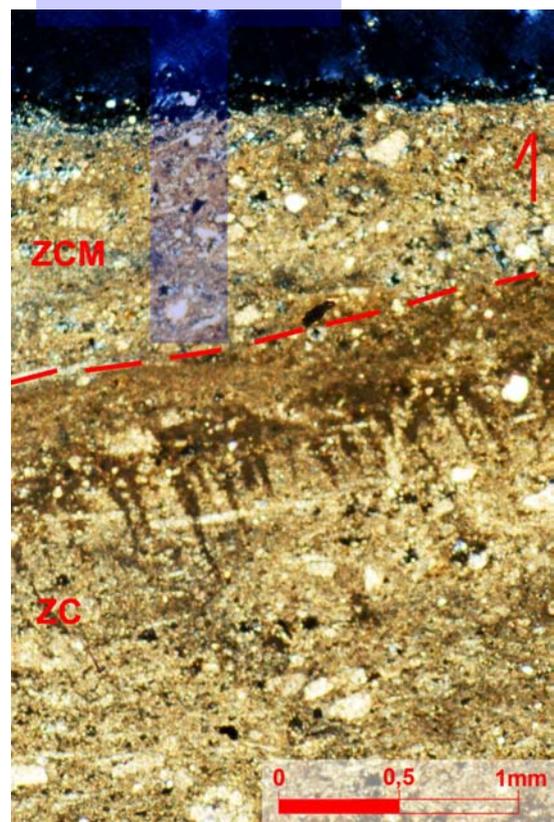
Foto 62 - Pavilhão Phebo Descoberta. Perfil da BASE: Filme, corrosão e lixiviação 1: "raízes" de carbonato escuro (impregnado ou mais fino?) penetrando na zona já carbonatada. Polarizadores paralelos.

Foto 63 - Pavilhão Phebo Descoberta. Perfil da BASE: Filme, corrosão e lixiviação 1: "raízes" de carbonato escuro (impregnado ou mais fino?) penetrando na zona já carbonatada. Polarizadores cruzados.

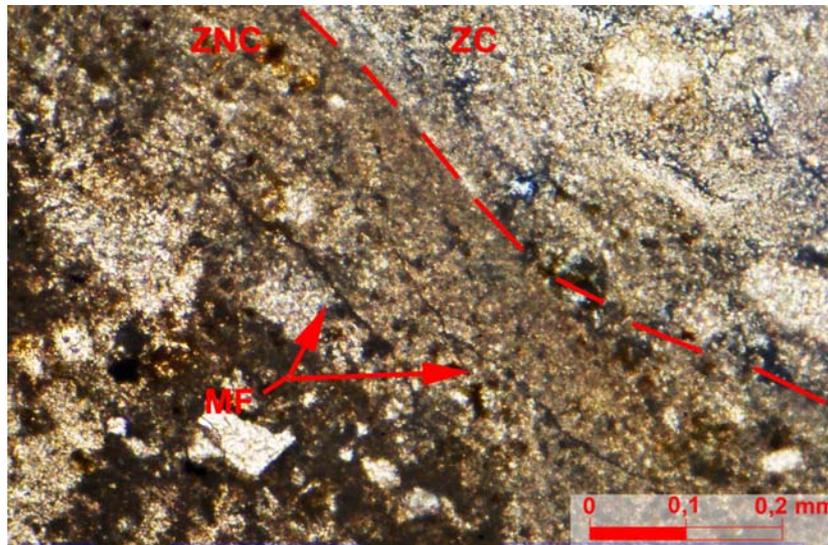
Foto 64 - Pavilhão Phebo Descoberta. Microfissuras na interface de região carbonatada e região carbonatada porosa (por contração da cristalização do carbonato?). Polarizadores paralelos.

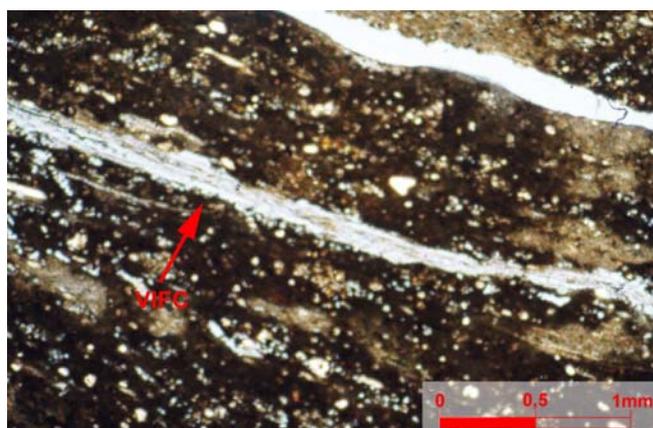
Foto 69 -: Passarela PB – UFPA Coberta. Grande vazio (fissura alongada), isolando fibra (VIFC: vazio interface fibra cimento). Polarizadores paralelos.

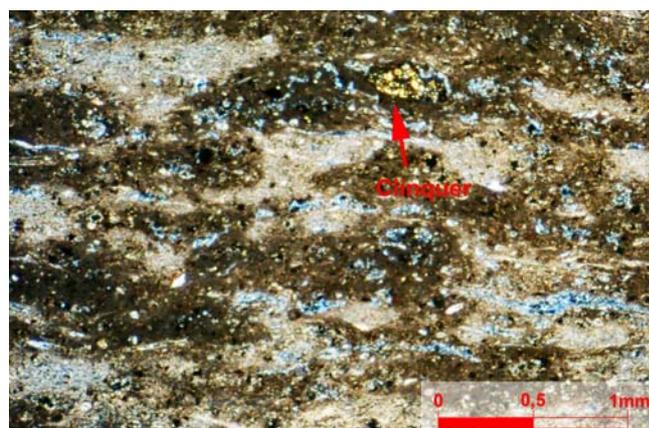
Foto 70 - Passarela PB – UFPA Coberta. Regiões muito ricas em vazios irregulares, apesar da telha não estar muito carbonatada. Polarizadores cruzados.

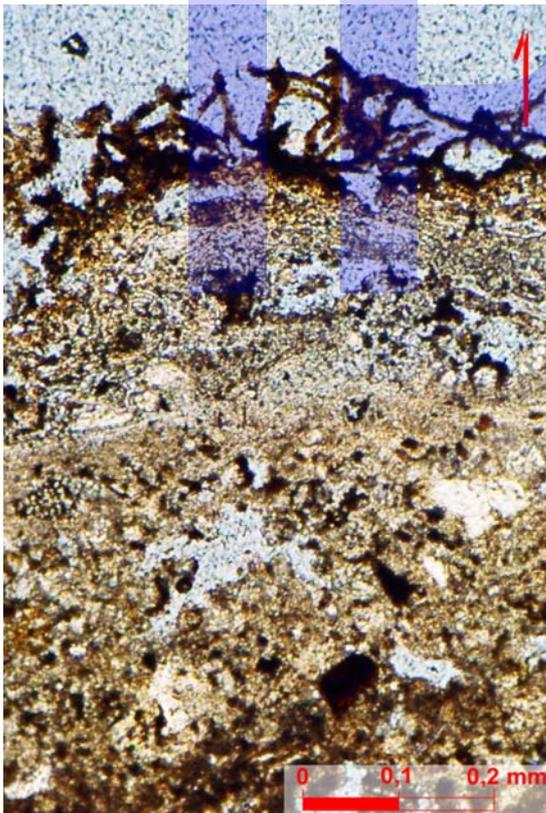
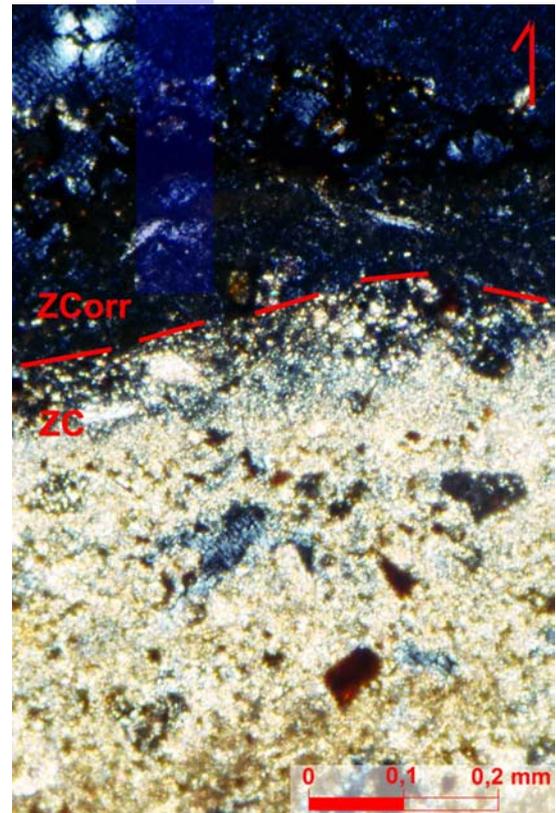
Foto 77 - Mercadoria - BB. Perfil de alteração do topo. Material biológico fibroso, zona de corrosão e pasta carbonatada porosa. Polarizadores paralelos.

Foto 78 - Mercadoria - BB. Perfil de alteração do topo. Material biológico fibroso, zona de corrosão e pasta carbonatada porosa. Polarizadores cruzados.

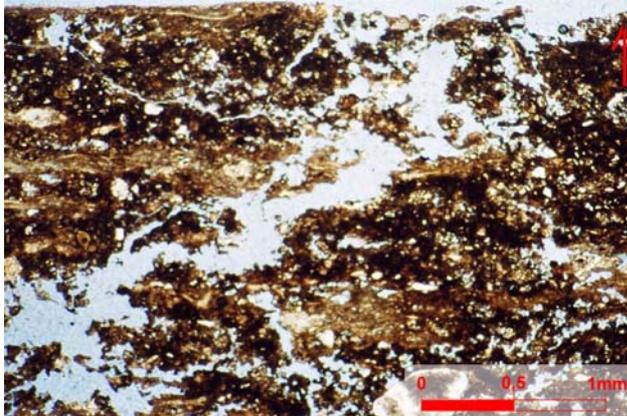
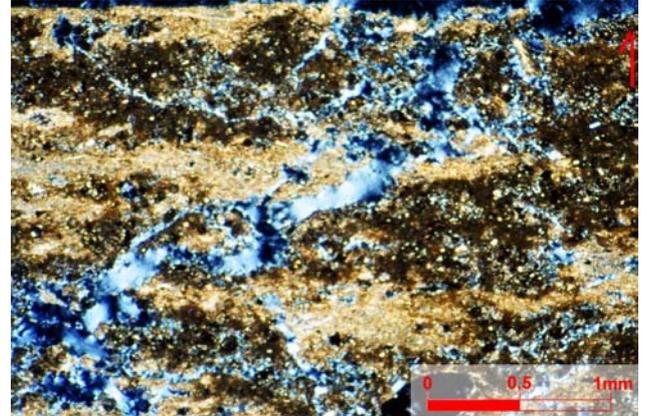
Foto 79 - Rodoviária Ctba Coberta. Vazios irregulares que evoluem para microfissuras. Notar que o desenvolvimento de porosidade abundante não tem necessariamente a premissa de uma carbonatação total da pasta. TOPO. Polarizadores paralelos.

Foto 80 - Rodoviária Ctba Coberta. Vazios irregulares que evoluem para microfissuras. Notar que o desenvolvimento de porosidade abundante não tem necessariamente a premissa de uma carbonatação total da pasta. TOPO. Polarizadores cruzados.

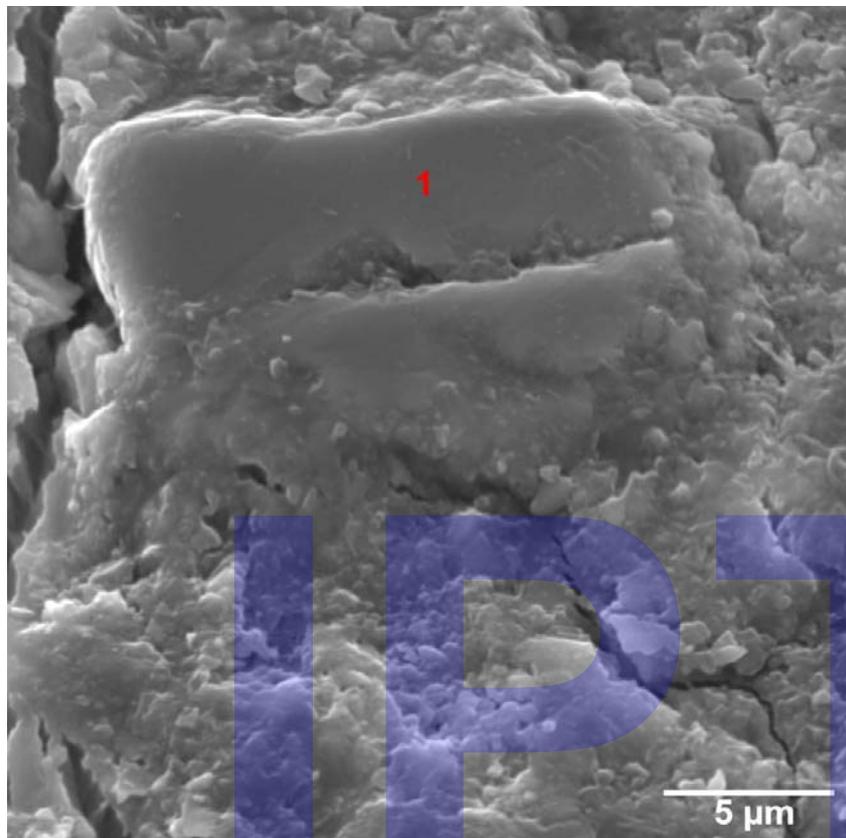
Foto 9 – Am-5.1 Eixos.
Provável sílica gelatinizada da
zona de corrosão. Greta no
canto esquerdo e no canto
direito inferior.

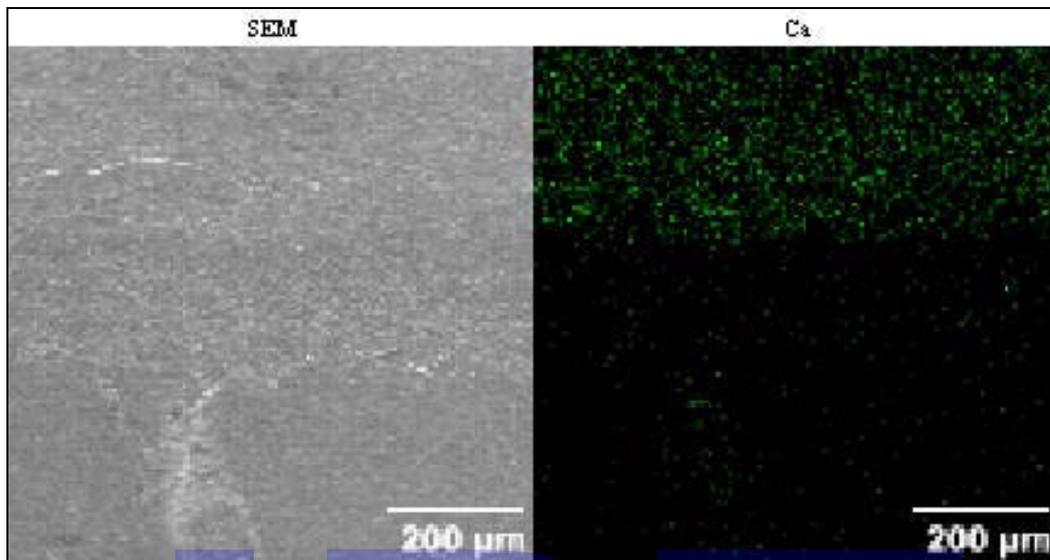
Foto 15: Ondulada refeitório Descoberta. Imagem SEM e mapa de pontos de cálcio – na imagem SEM destacam-se três faixas que equivalem às zonas carbonatadas (superior) e de corrosão (central), sendo a inferior somente o vidro+araldite. Na zona de corrosão, pobre em Ca, não há pasta carbonatada, restando provavelmente sílica gelatinizada.

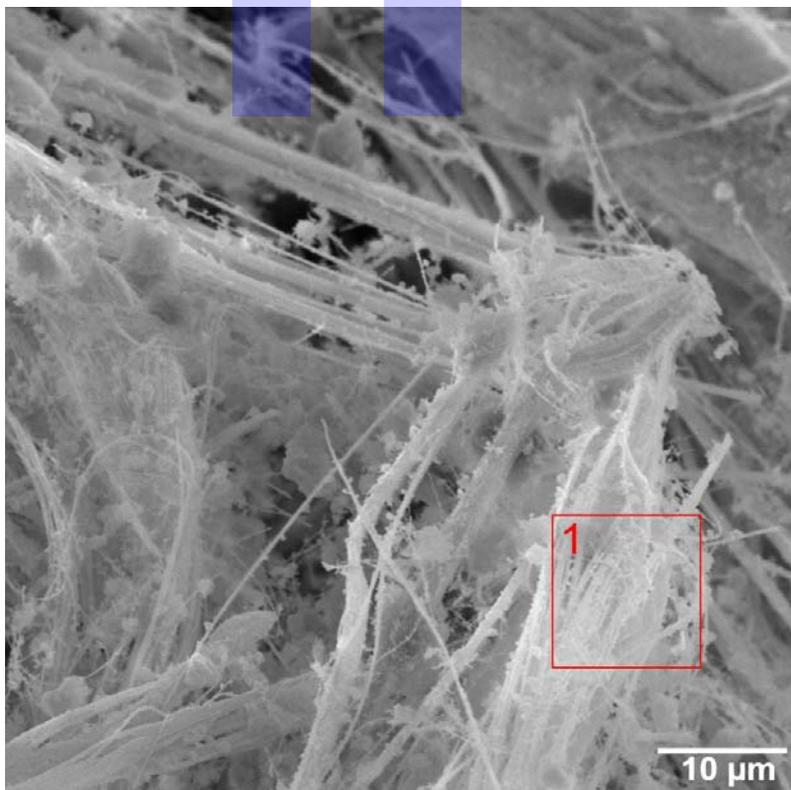
Foto 16 – Ondulada refeitório Descoberta. Fibras de crisotila destituídas da matriz e impregnadas por calcita. Superfície externa.

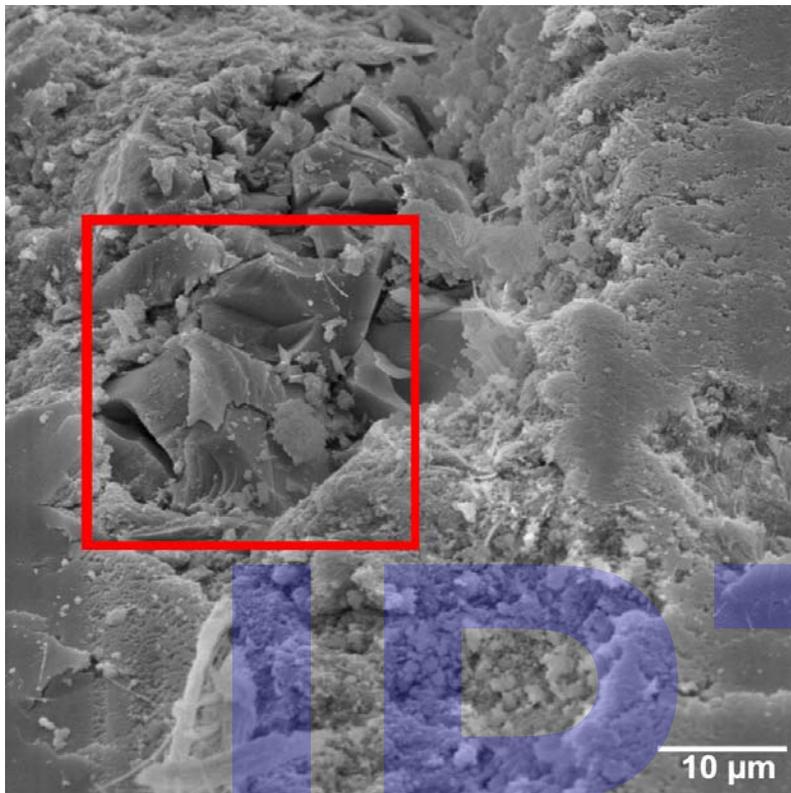
Foto 17 – Ondulada refeitório Descoberta. Sílica gelatinizada, gretada, na zona de corrosão da telha. Em destaque o local da FOTO 18.
