## **RELATÓRIO TÉCNICO N° 85 176-205 (3 Vias)**

### **ESTUDO DAS ALTERAÇÕES DAS TELHAS DE CIMENTO-AMIANTO AO LONGO DO USO, PELA EXPOSIÇÃO ÀS INTEMPÉRIES**

**Cliente: Instituto Brasileiro de Crisotila**

**Abril/2006**

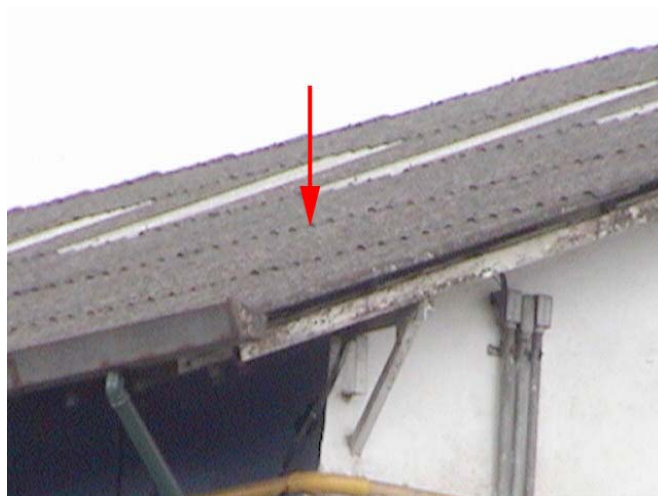
- a) Agentes externos: local sujeito a vibrações oriundas do tráfego intenso de veículos pesados como empilhadeiras e caminhões e do processo de moldagem.
- b) Idade das telhas:  $\approx$  50 anos (informação verbal do Eng<sup>o</sup> Domingos).
- c) Amostras: Am-1.1 Proact (LPTR-320/05) (FOTO 5).  
Am-1.2 Proact (LPTR-321/05) (FOTO 6).

**Foto 4** – Detalhe do local selecionado para a amostra de telha, na FOTO 2.

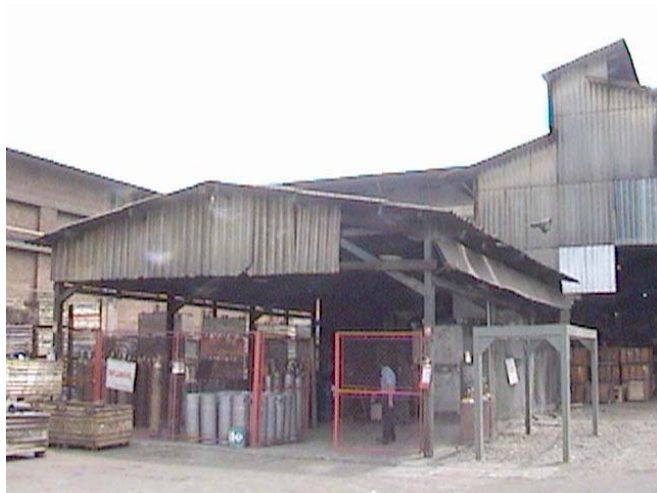
- a) Agentes externos: local sujeito a vibrações oriundas do tráfego intenso de veículos pesados como empilhadeiras e caminhões e do processo de moldagem.
- b) Idade das telhas: > 30 anos.
- c) Observações: presença de telhas quebradas no local.
- d) Amostra: Am-2 Gás (LPTR 322/05) (FOTO 9).
- e) Estado geral: degradação moderada.

**Foto 7** – Depósito de gás.

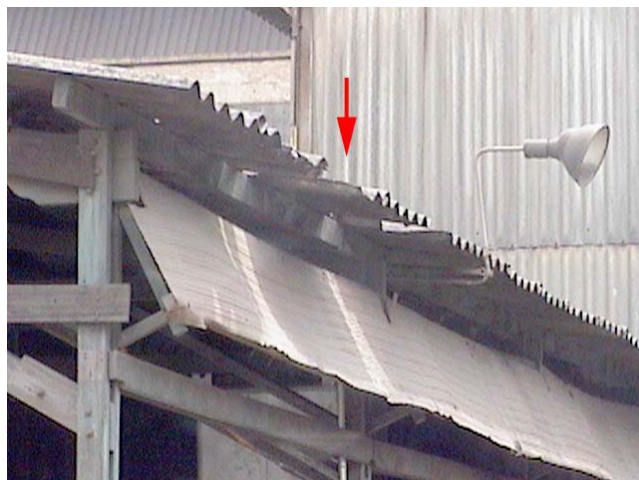
**Foto 8** – Detalhe da FOTO 7 com indicação do local de coleta de telha.

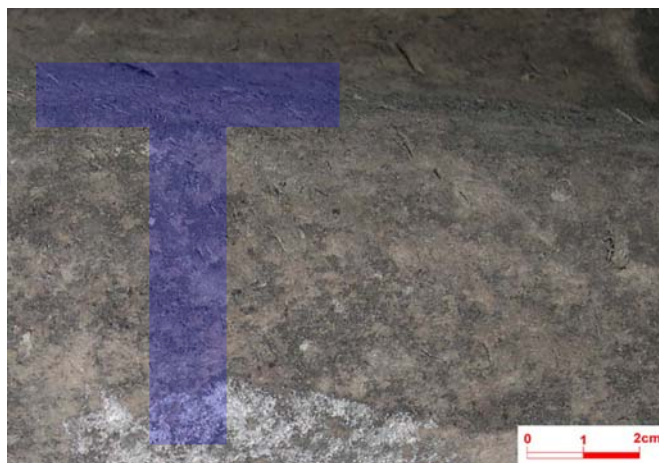
**Foto 12** – Detalhe da Telha Am-3 (LPTR 323/05), observando-se fibras se despreendendo da superfície da telha.

- a) Agentes externos: local sujeito a vibrações de até 80 decibéis, oriundas do tráfego intenso de máquinas pesadas. Sofre ação de alta temperatura e de particulados de óxidos/hidróxidos de ferro.
- b) Idade das telhas:  $\pm$  25 anos.
- c) Observações: presença de telhas quebradas no local.
- d) Amostra: Am-3 Aciaria (telha quebrada) (LPTR 323/05) (FOTOS 10 e 11).
- e) Estado geral: degradação moderada.

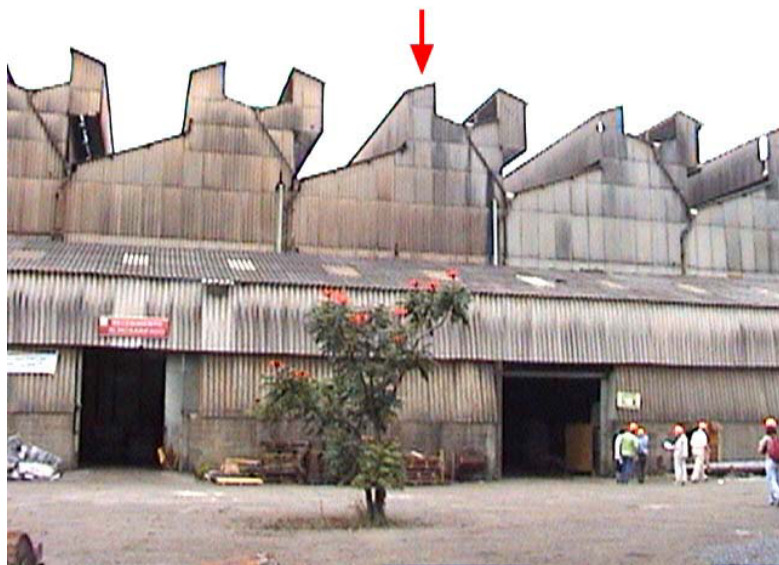
- a) Agentes externos: local sujeito a vibrações oriundas do tráfego intenso de veículos pesados nas adjacências e da prensa, que funciona continuamente. Sofre ação de alta temperatura e de particulados de óxidos de ferro liberadas pelo forno. Além destes particulados, o forno exalou até 1992 gases sulfídricos devido à utilização de combustíveis tipo BPF (informação verbal do Engº Domingos).
- b) Idade das telhas:  $\geq 30$  anos.
- c) Amostra: Am-4 Forjaria (LPTR 324/05) (FOTO 14).
- d) Estado geral: degradação moderada.

**Foto 13** – Pavilhão da Forjaria, destacando-se o local de coleta da amostra de telha.

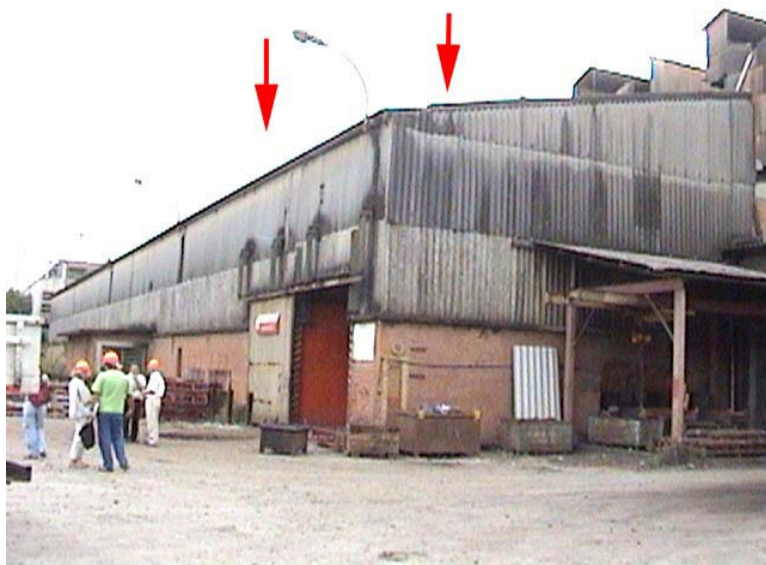
- a. Agentes externos: local sujeito a vibrações oriundas do tráfego intenso de veículos pesados.
- b. Idade das telhas:  $\geq 30$  anos.
- c. Amostras: Am-5.1 Eixos (LPTR 325/05) (FOTO 16).  
Am-5.2 Eixos (LPTR 326/05) (FOTO 17).
- d. Estado geral: degradação moderada.

**Foto 15** – Pavilhão da Fábrica de Eixos, destacando-se os locais aproximados de coleta das amostras de telhas.

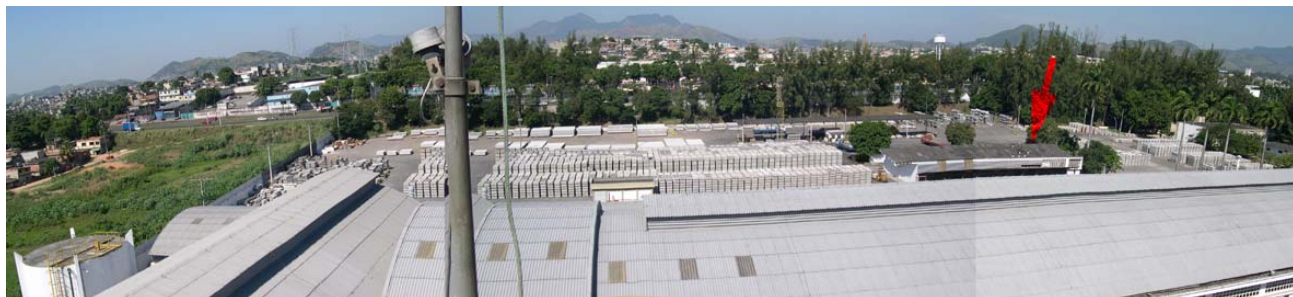
- a) Localização: Rua Francisco Portela, 122, Bairro de Guadalupe, Zona Norte do Rio de Janeiro.
- b) Agentes externos: local sujeito a um ambiente de alta insolação, pluviosidade e temperatura, com salinidade e vento moderado.
- c) Idade: segundo informações verbais do Sr. Ronaldo, o refeitório foi construído há mais de 20 anos e não houve troca geral das telhas desde então.
- d) Amostras: ondulada refeitório (LPTR 688/05) (FOTOS 25 e 27)  
Cumeeira refeitório Eternit (LPTR 689/05) (FOTOS 25, 26 e 28).
- e) Estado geral: degradação moderada.

**Foto 23** – Vista parcial da fábrica da Eternit Rio de Janeiro. Notar telhas pintadas no galpão principal da fábrica. A seta à esquerda indica o refeitório, com telhado mais escuro (telhas não pintadas).

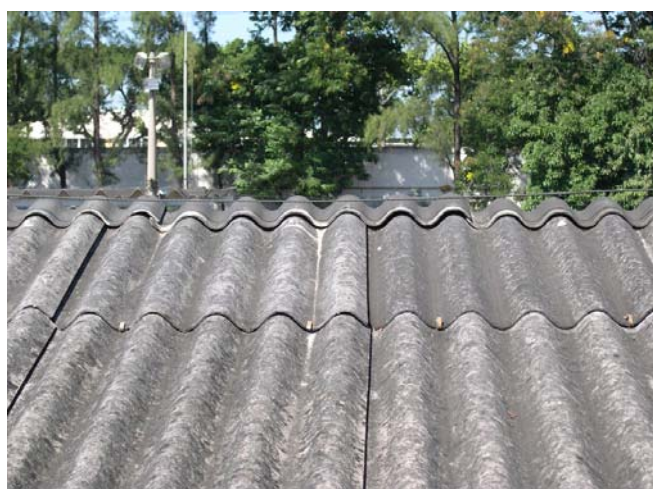
**Foto 25** – Telha e cumeeira selecionadas para amostragem, no telhado do refeitório da Eternit.

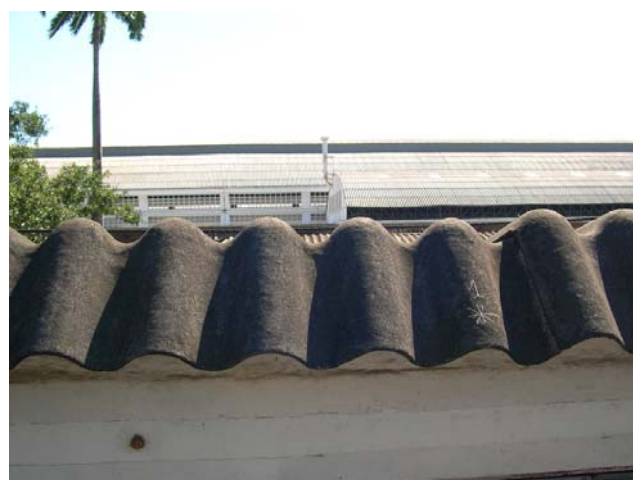
**Foto 26** – Cumeeira selecionada para amostragem, no telhado do refeitório da Eternit.

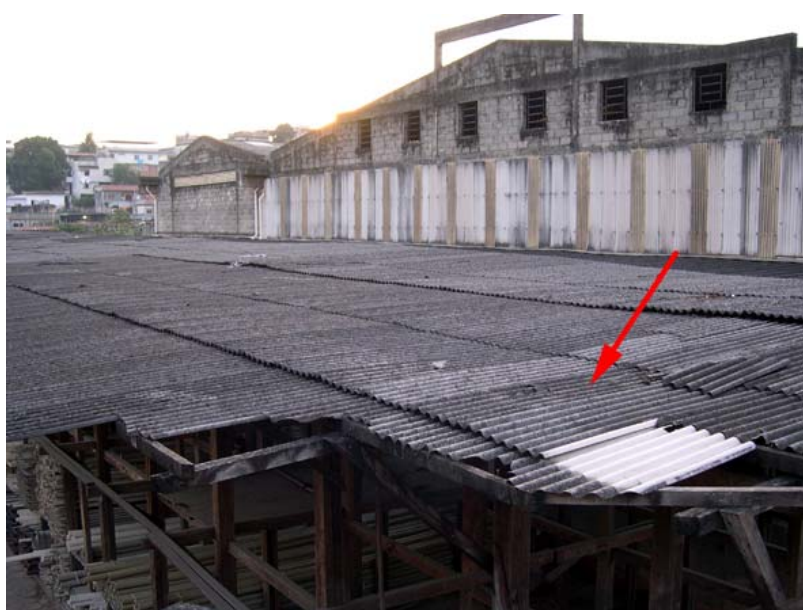
- a) Localização: próximo à fábrica da Eternit, no bairro de Guadalupe, Rio de Janeiro.
- b) Agentes externos: ambiente de alta insolação, pluviosidade e temperatura, com salinidade e vento moderado.
- c) Idade: estima-se idade superior a 20 anos.
- d) Amostra: Crespum (LPTR 690/05) (FOTO 31).
- e) Estado geral: degradação moderada.

**Foto 30** – Telhado do Depósito Manuel Crespum, em visada para oeste, ao final do dia. A seta indica local selecionado para amostragem.

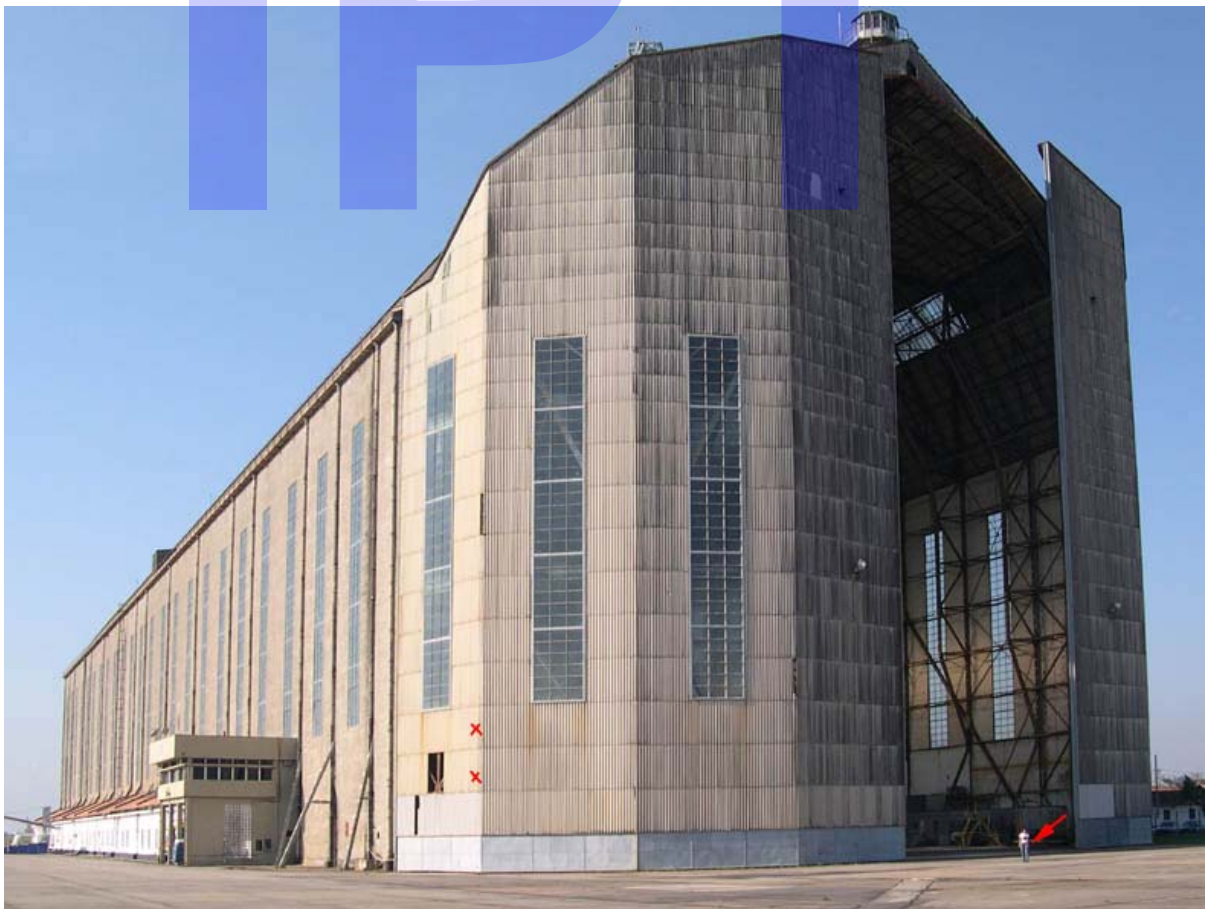
- a) Localização: Base Aérea de Santa Cruz, Zona Oeste do Rio de Janeiro (FOTO 39).
- b) Agentes externos: ambiente de alta insolação, temperatura, salinidade, vento e pluviosidade. O Hangar também sofre solicitação por ruído e vibração da decolagem de aviões a jato e detonação de bombas em área de provas nas proximidades.
- c) Amostras: Hangar 1 a 7 (LPTR 750/05 a 752/05) (FOTOS 41 a 43). A porta sul, de onde se amostrou, está voltada para o mar e dista deste aproximadamente 3.400 m de distância.
- d) Idade: 70 anos, conforme atestado pelo relevo mostrado na FOTO 44
- e) Estado geral: bom

**Foto 40** – Porta sul do Hangar do Zeppelin, com seta indicando profissional do IPT. As telhas amostradas estão indicadas com “X” vermelhos.

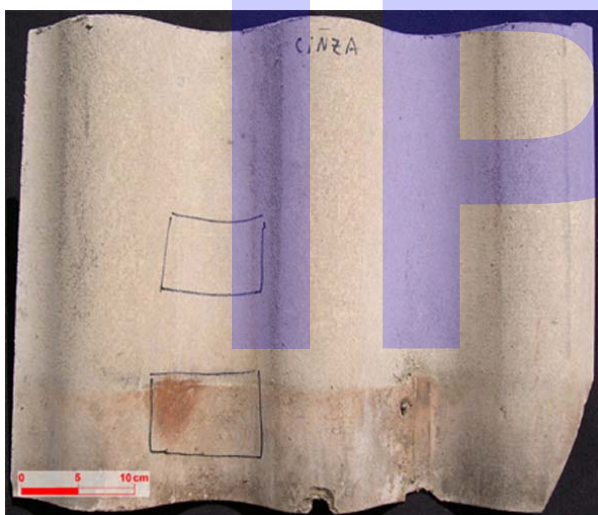
**Foto 43** – Amostra de telha da porta sul do Hangar do Zeppelin (LPTR 752/05)

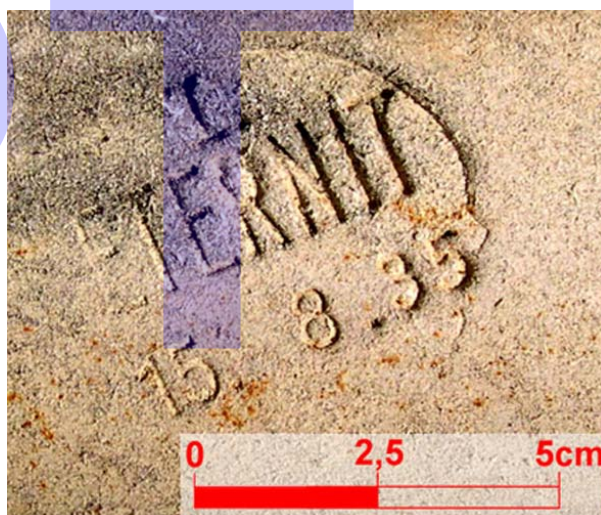
**Foto 44** – Detalhe do relevo na amostra LPTR 750/05, indicando a data de fabricação da telha (15.08.1935) e o fabricante.
