CONTROLE DE PLANTAS AQUÁTICAS NO RESERVATÓRIO DE AMERICANA

Robson Hitoshi Tanaka
CPFL Geração de Energia

Americana - SP
19 de março de 2009

UHE Americana

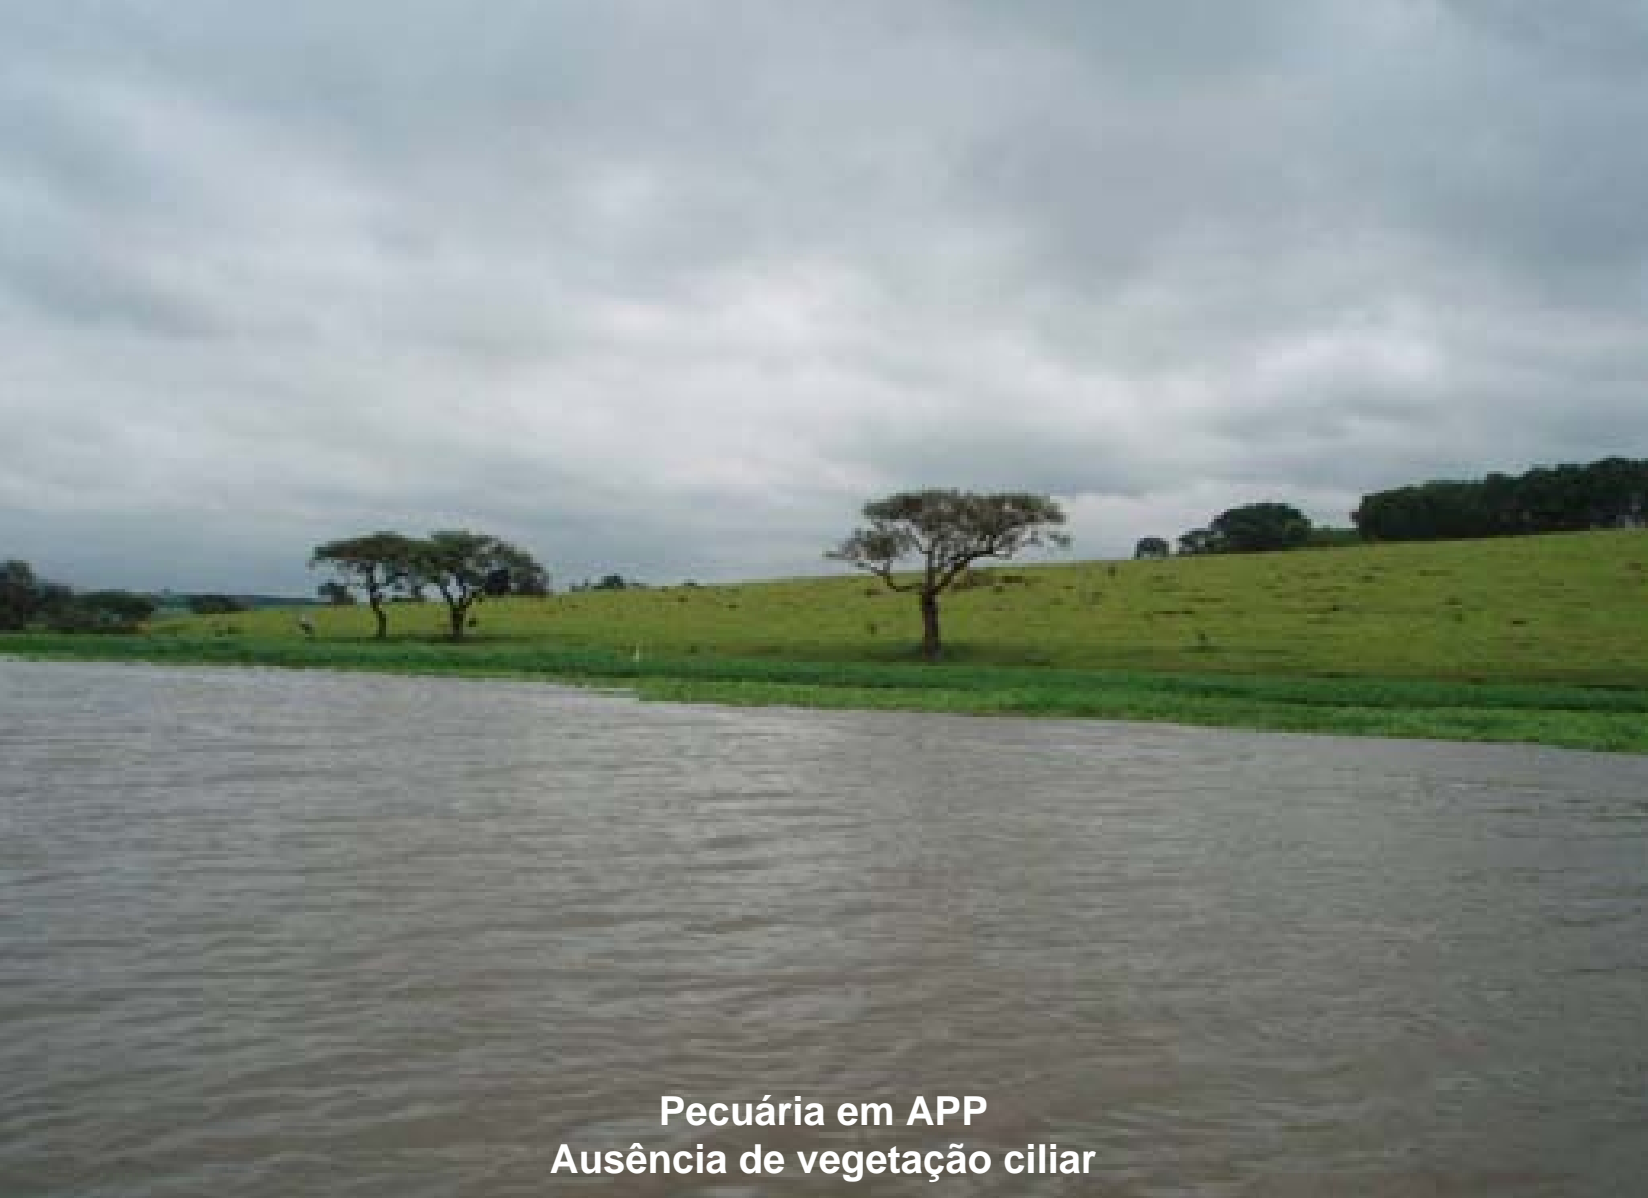
Pecuária em APP
Ausência de vegetação ciliar

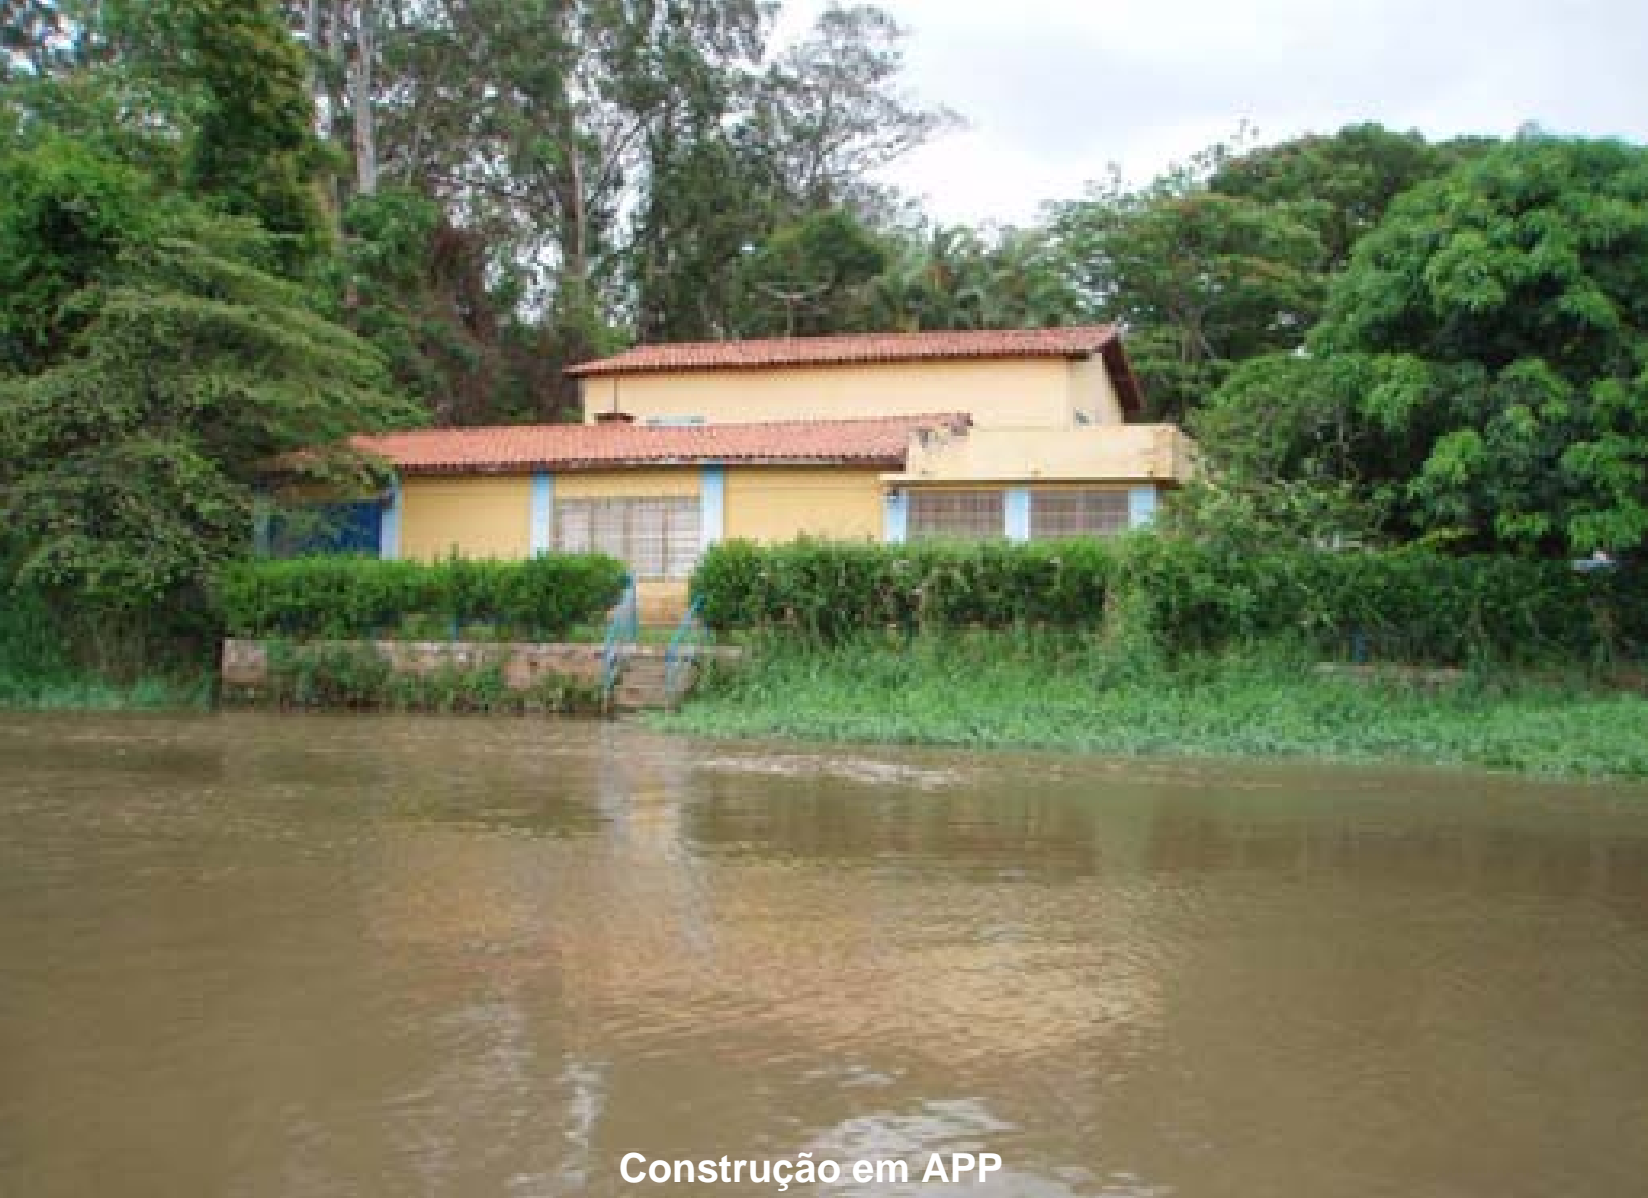
Construção em APP

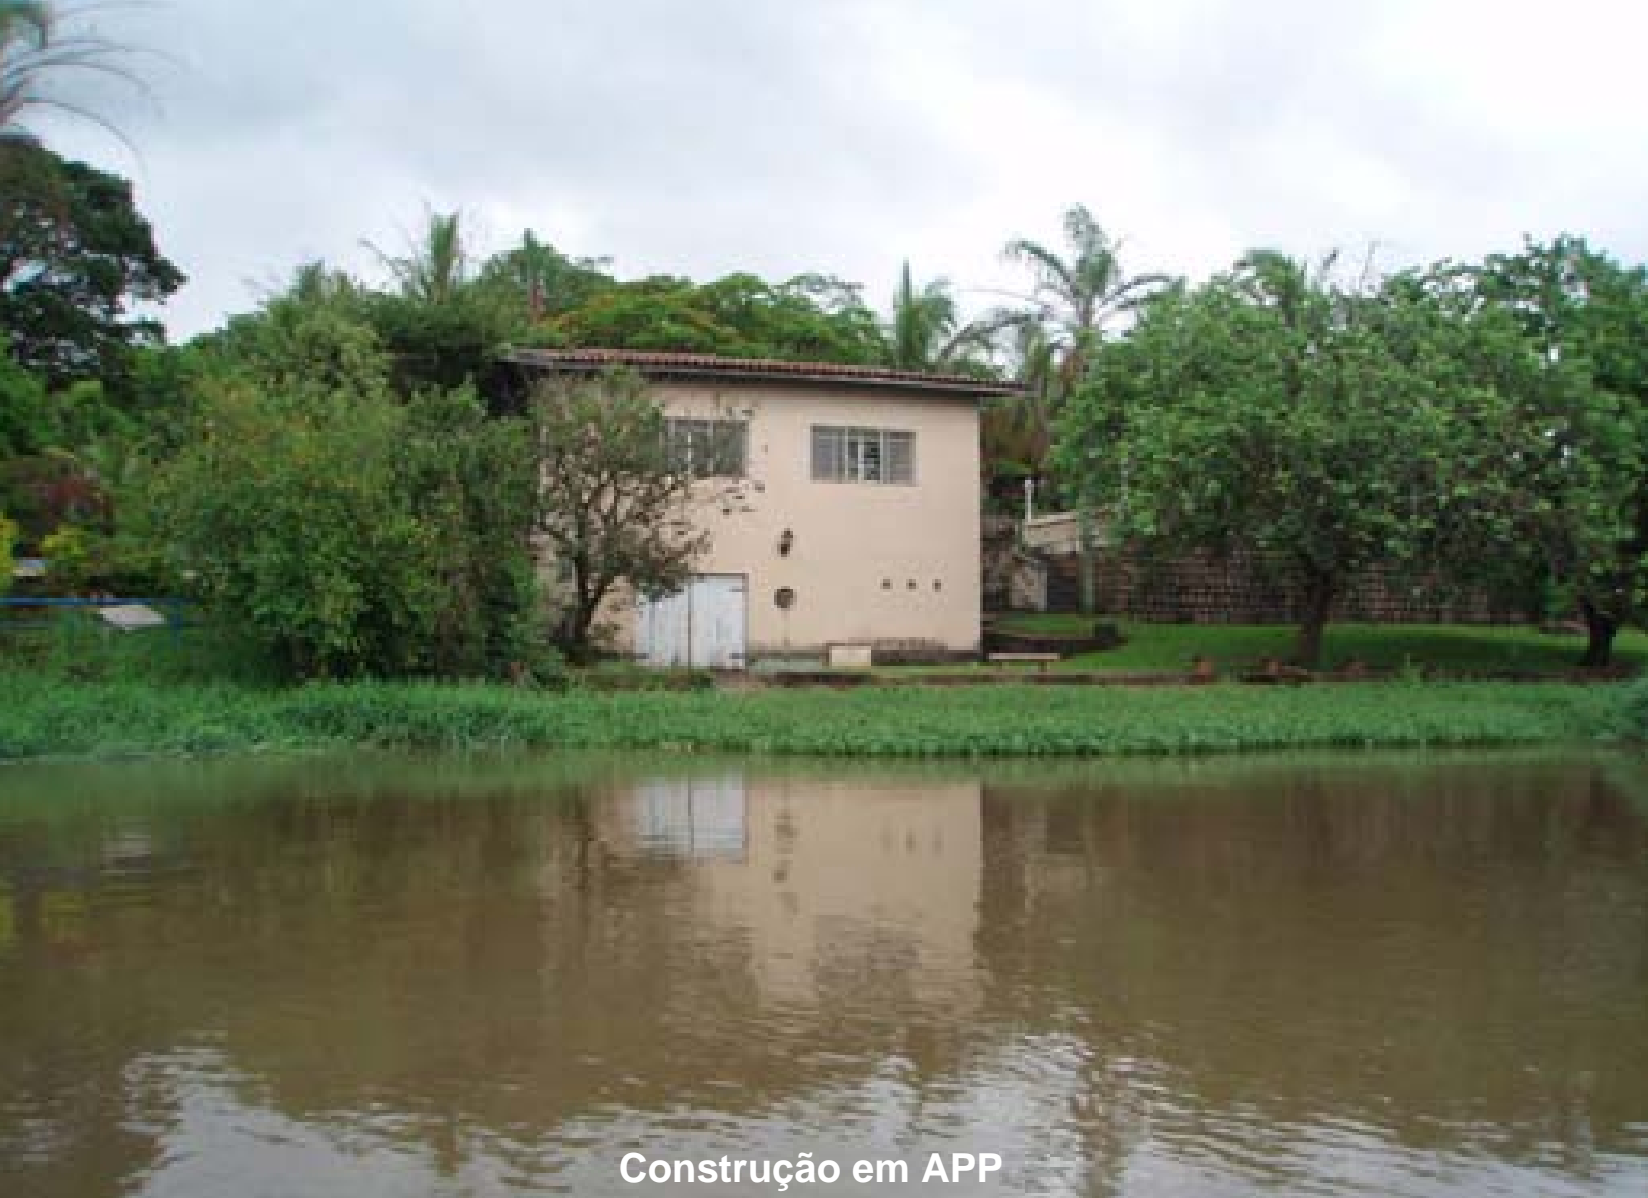
Construção em APP

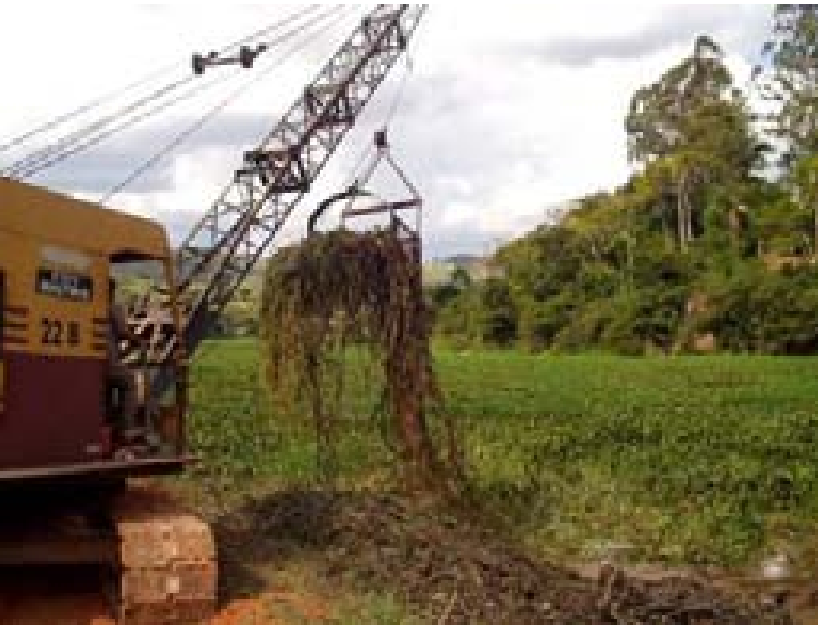
Retirada da vegetação com utilização de "Drag Line"

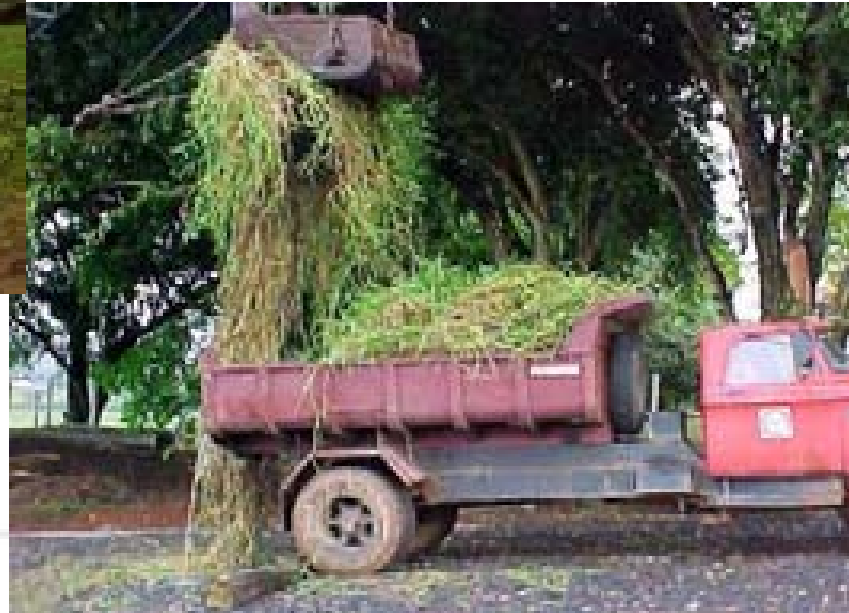
Descarga direta em caminhões basculantes

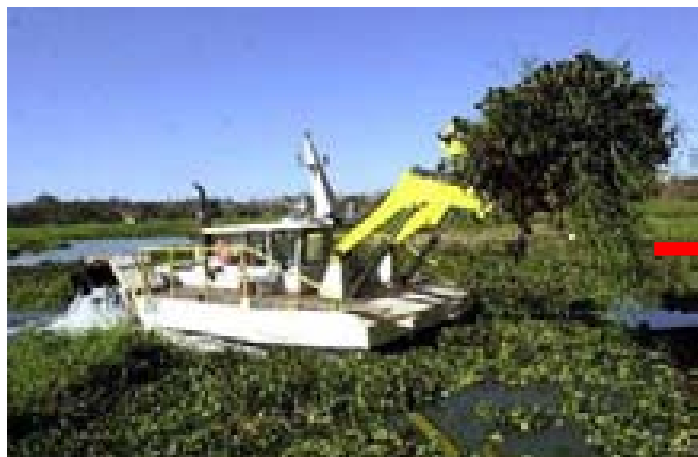
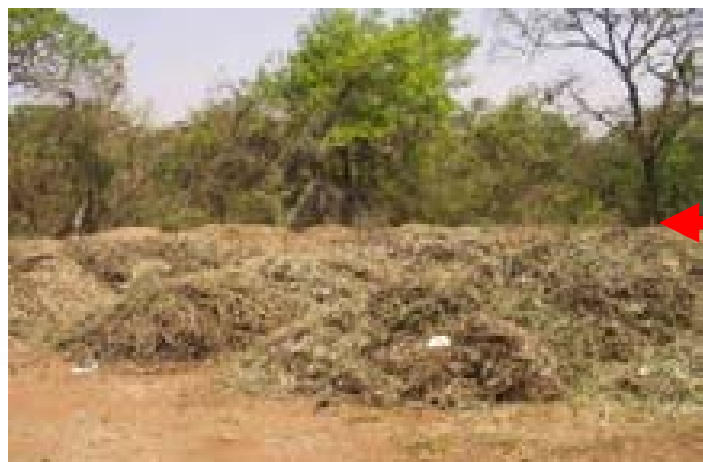
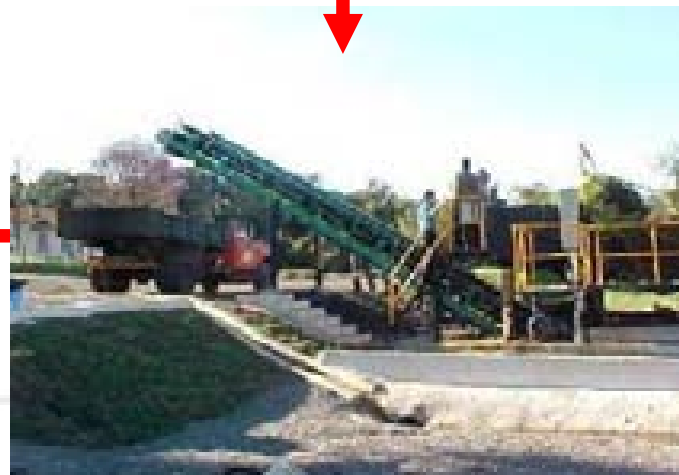
Desenvolvimento do Controle Mecânico - CPFL

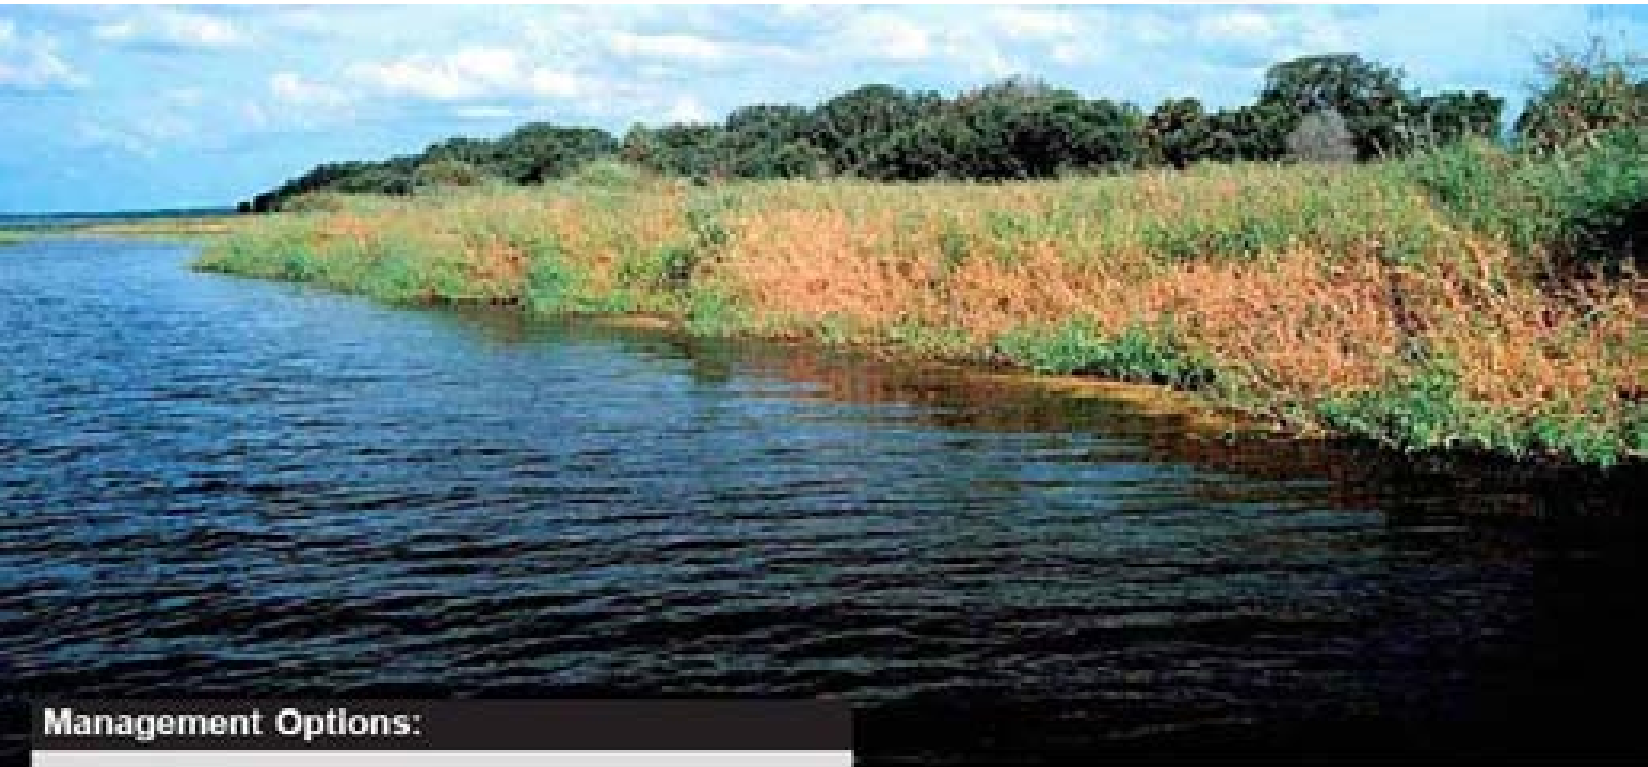
Management Options:

Biological: none available

Chemical: glyphosate

Mechanical: mowing, harvest or shred floating mats

Physical: drawdown, desiccation, and burning

Paragrass covering Lake Kissimmee shoreline

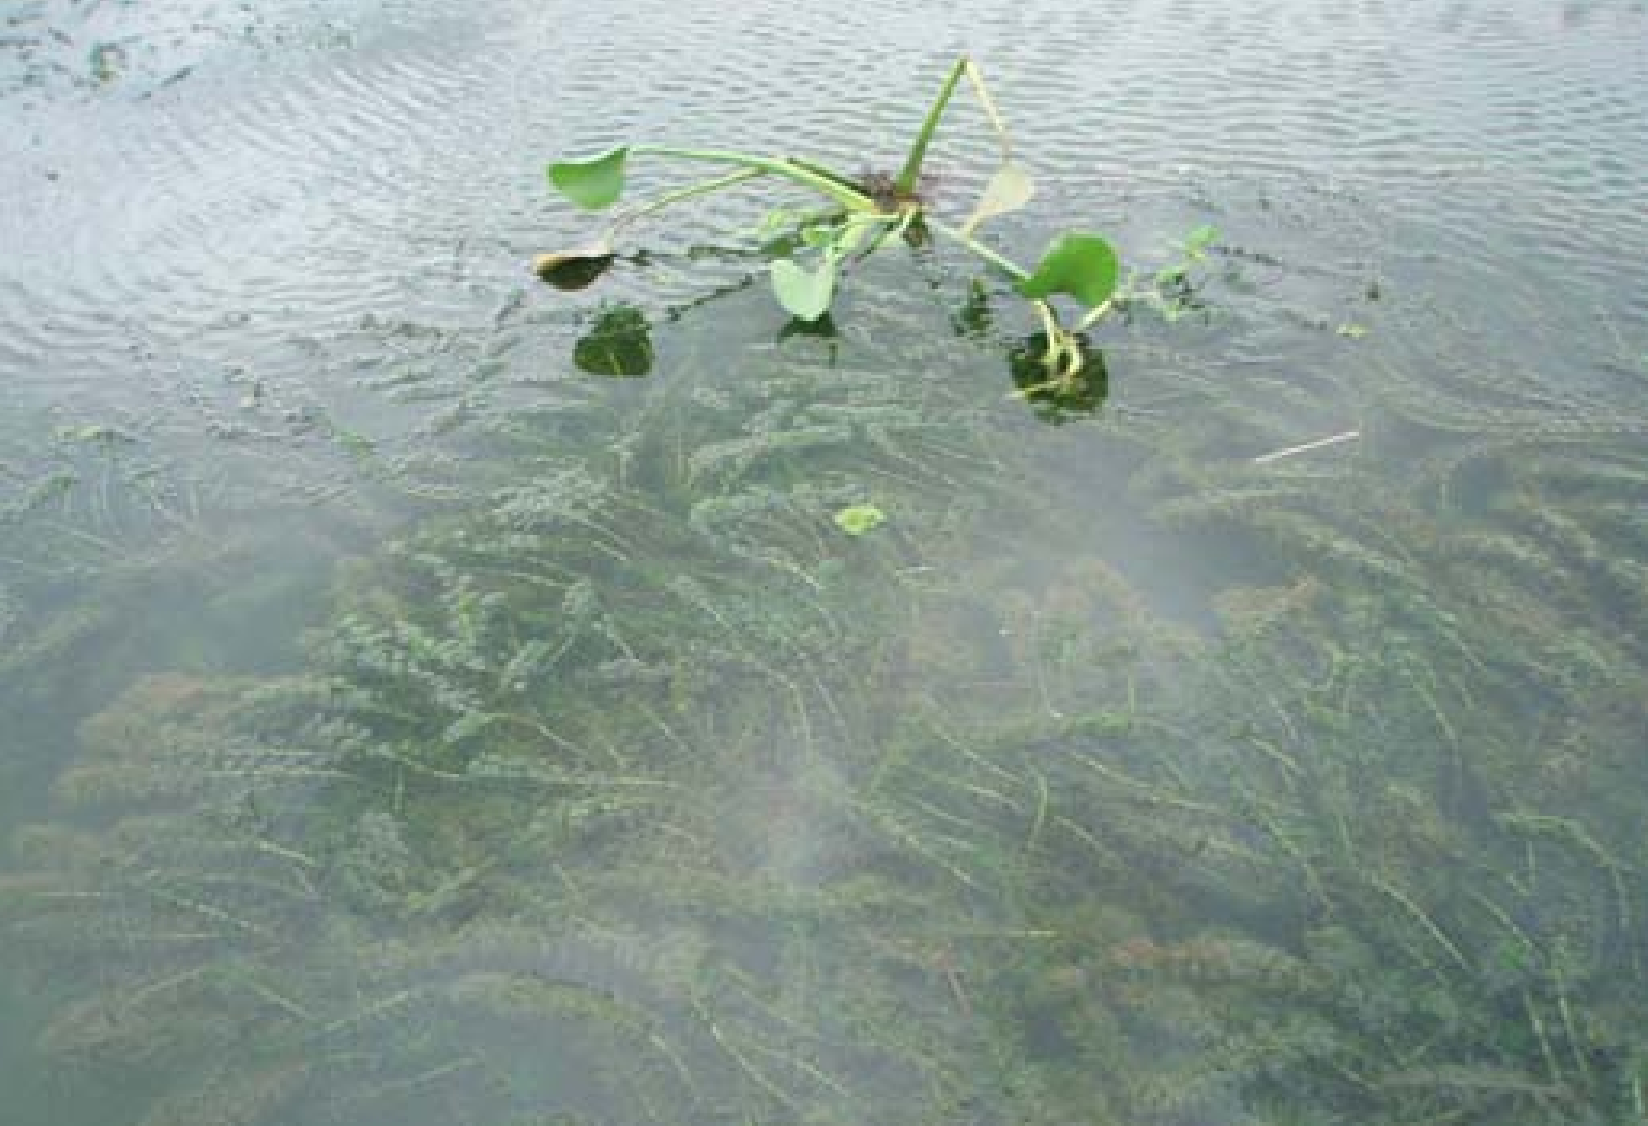
Desenvolvimento de *Egeria densa* na região do Mini Pantanal

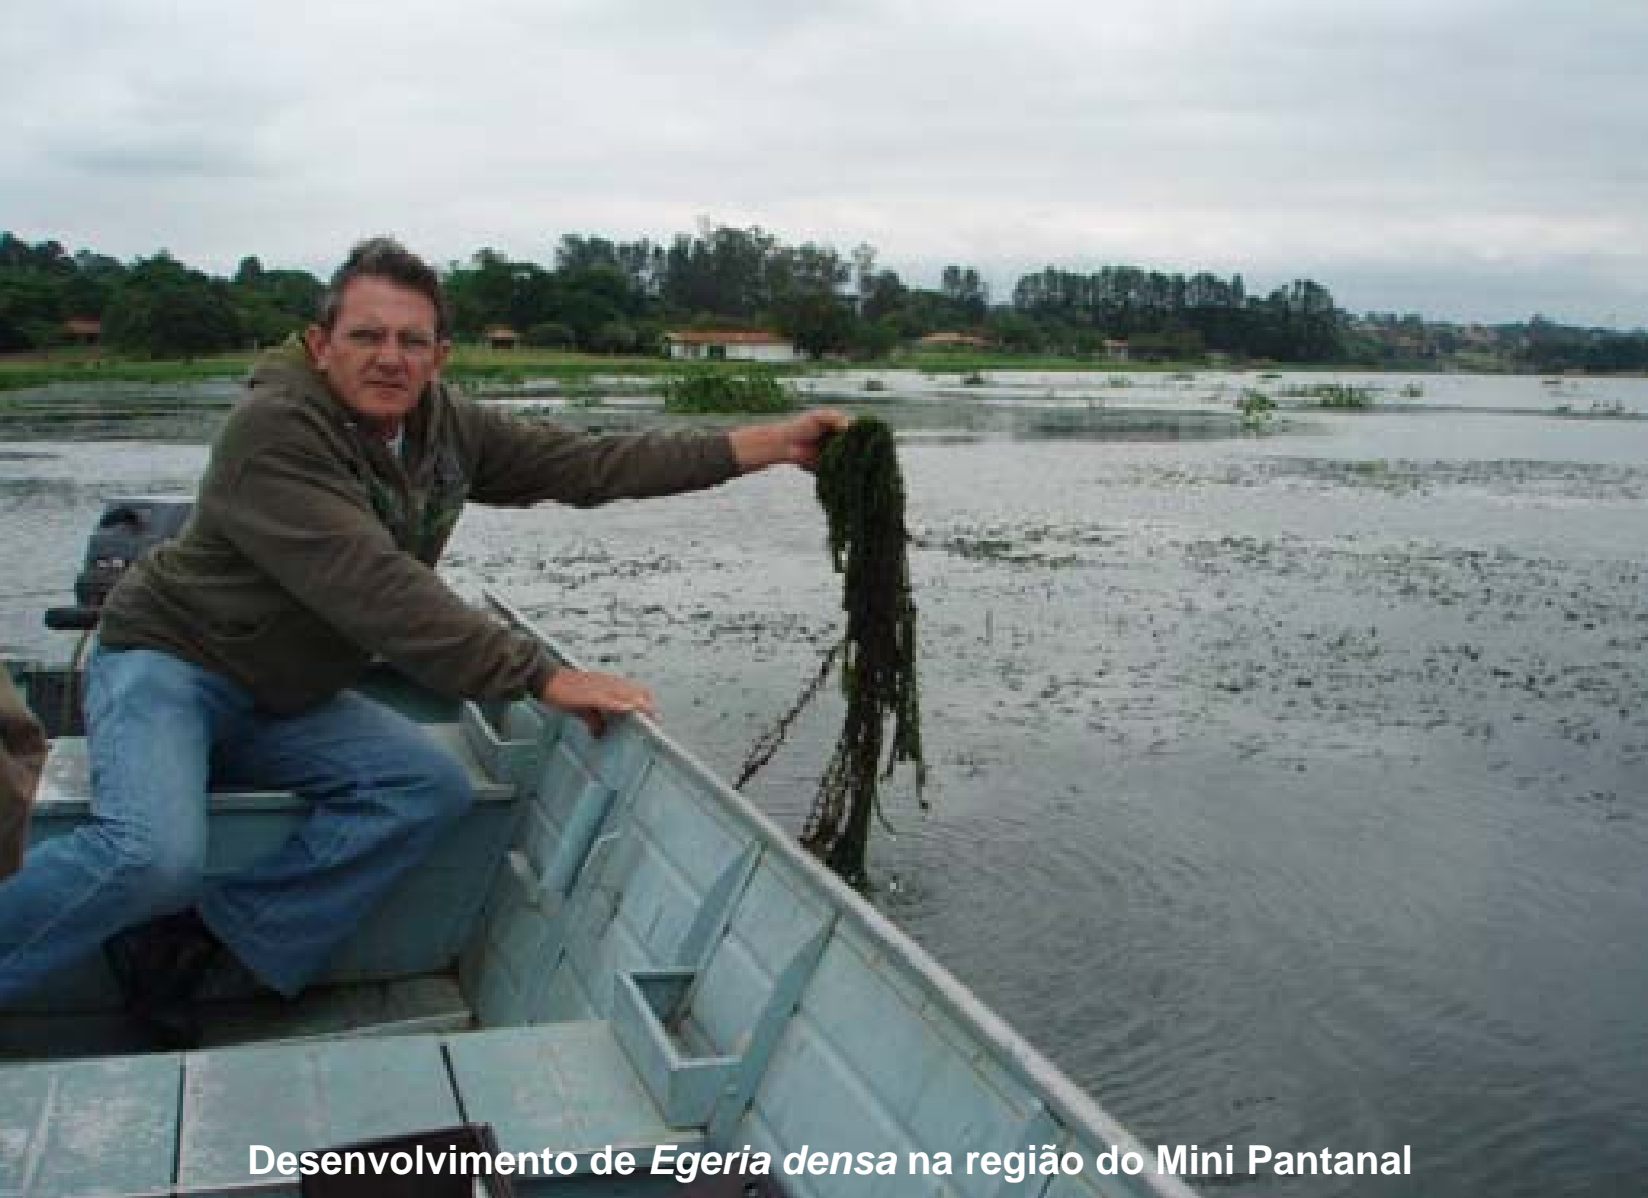
Desenvolvimento de *Egeria densa* na região do Mini Pantanal
