Instituto de Pesquisas Tecnológicas

Os locais visitados e a escolha de amostras acham-se detalhados a seguir.

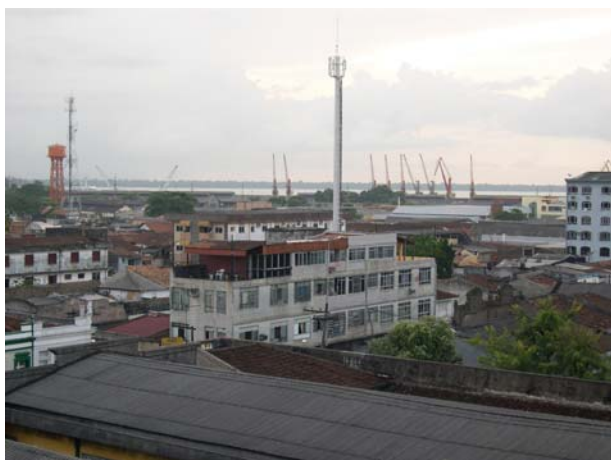
Foto 45: Vista geral do entorno da fábrica da Phebo, mostrando o porto na margem direita da Baía de Guajará.

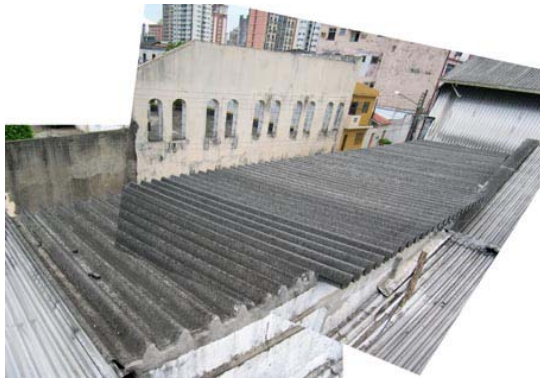
Foto 46 – Telhado do pavilhão de recebimento da Phebo.

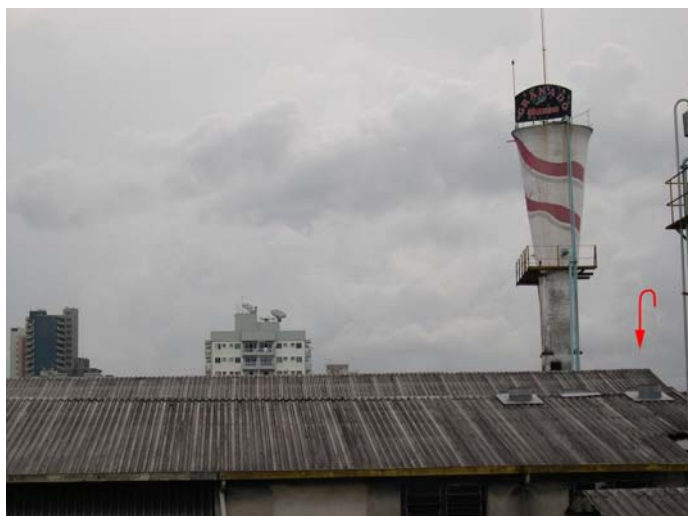
Foto 49 - Setor de embalagens Phebo. A seta indica o local amostrado, que é o canto direito inferior da parte diametralmente oposta à fotografada.

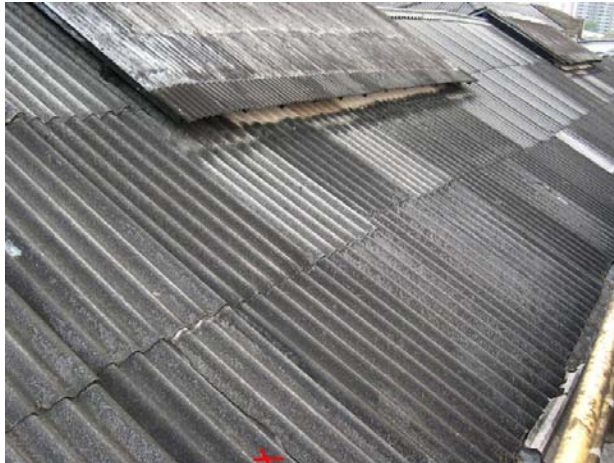
Foto 50 (acima) – Telhado do setor de embalagem da Phebo. O “X” vermelho indica o local amostrado da telha ondulada.

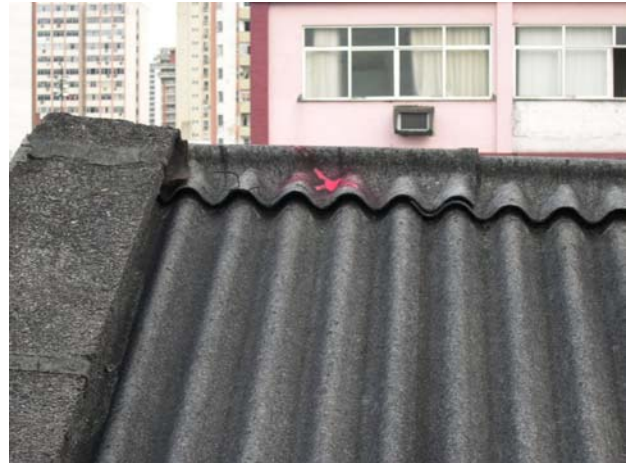
Foto 51 (acima) – Local de amostragem da cumeeira do setor de embalagens. O “X” vermelho indica o local amostrado.

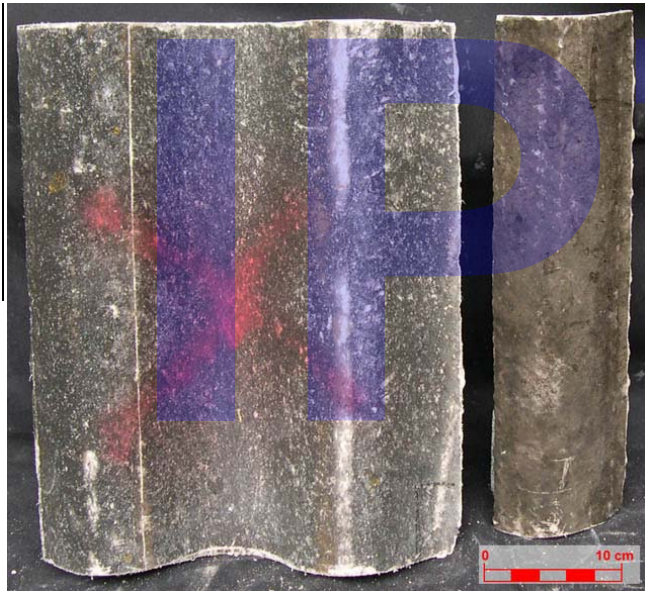
Foto 52 (ao lado) - Amostra de telha ondulada do setor de embalagens (LPTR 850/05).

O gráfico absorção de água X idade, apresentado no GRÁFICO 7, mostra que as telhas cobertas apresentam menor porosidade do que as descobertas devido ao aumento da porosidade original por degradação causada por agentes agressivos ao cimento. Ao longo dos anos, apenas a amostra Embalagens – Phebo Coberta, com cerca de 40 anos, apresentou absorção superior às demais amostras.

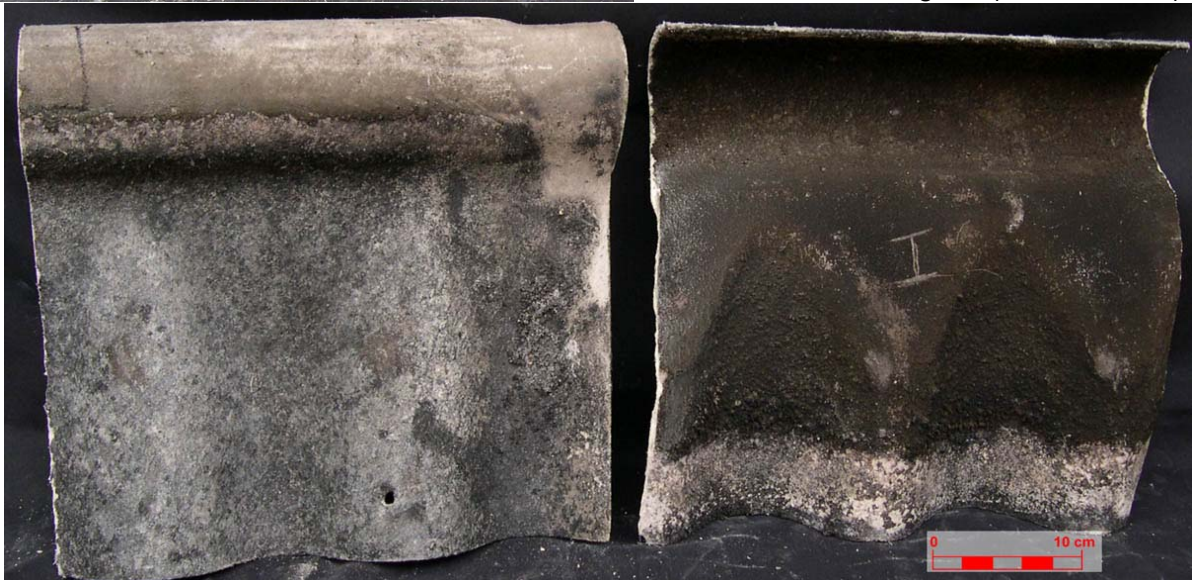
Foto 53 (abaixo) - Amostra de cumeeira do setor de embalagens (LPTR 851/05).

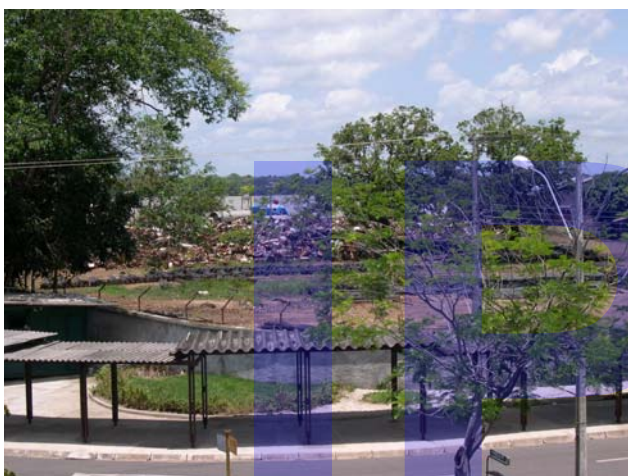
O Campus do Guamá é um local bastante arborizado e com baixo nível de ruído e poluição. Localiza-se na planície do rio Guamá, na zona ribeirinha. Na vizinhança do campus, próximo ao rio Guamá, há uma siderúrgica, que derrete sucata (FOTO 54). Segundo a arquiteta Joana C.C. Barreto, funcionária da UFPA, as instalações iniciais datam de 1970.

Foto 54 - Vista da siderúrgica e do entorno da UFPA.

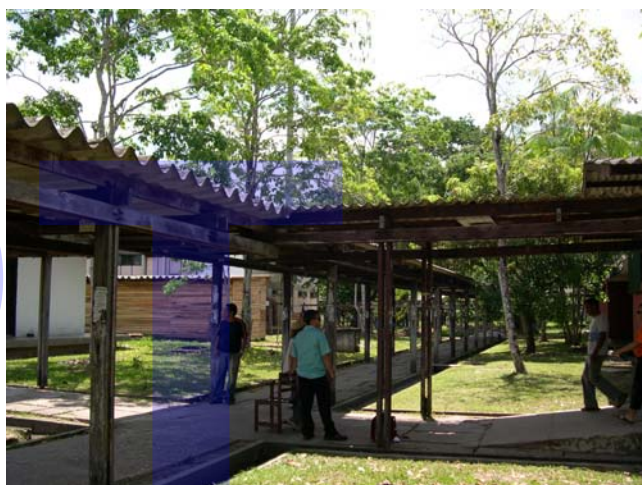
Foto 55 - Passarelas da UFPA que ligam os blocos de sala de aula, administrativos etc.

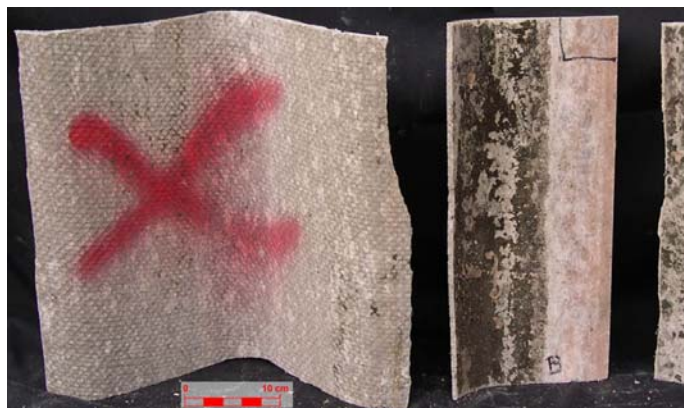
- a) Agentes externos: local plano com baixa vibração e ruído (blocos de sala de aula e trânsito de pessoas). Ambiente com alta umidade, insolação, vento e umidade.
- b) Idade: amostras da passarela PB: >25 anos.
Amostras da passarela QB: 35 anos
- c) Amostras: Passarela PB UFPA (FOTO 57) (LPTR 852/05).
PB - P1 – UFPA (FOTO 59) (LPTR 853/05).
QB - UFPA (FOTO 61) (LPTR 854/05).
- d) Estado geral: degradação moderada. Presença de telhas quebradas (FOTO 56).

Foto 57 - Amostra Passarela PB blocos de salas de aula (LPTR 852/05).

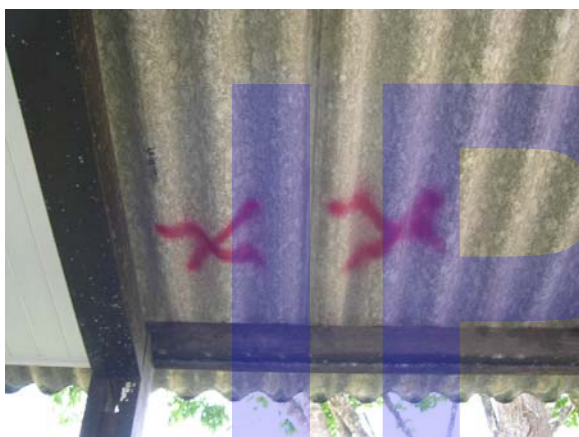
Foto 58 - Bloco PB Sala P1, na UFPA.

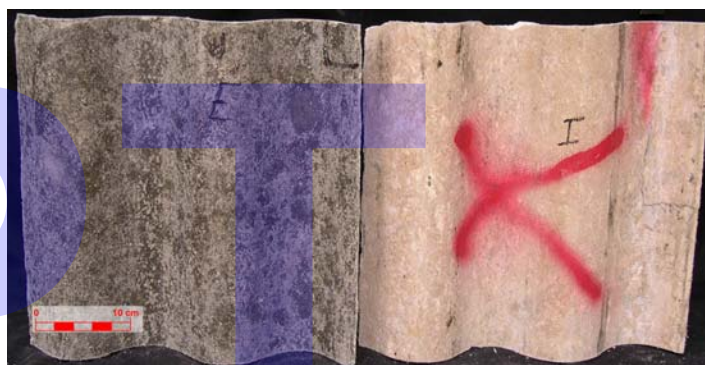
Foto 59 - Amostra Bloco PB Sala P1 (LPTR 853/05).

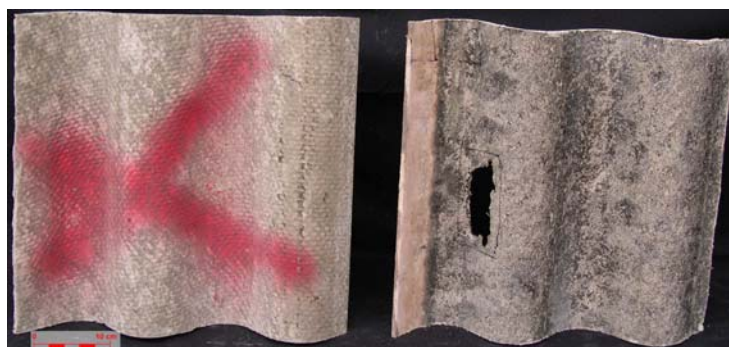
Foto 61 - Amostra Passarela Bloco da Química-QB (LPTR 854/05).

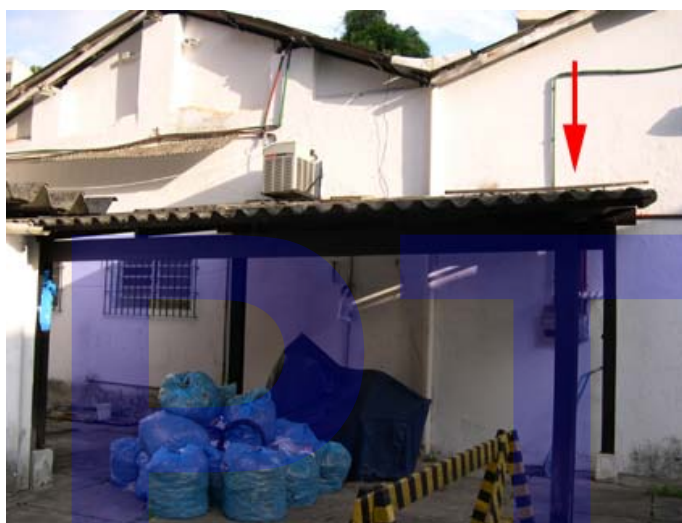
Foto 62: Local de amostragem de telha do LUSO tour

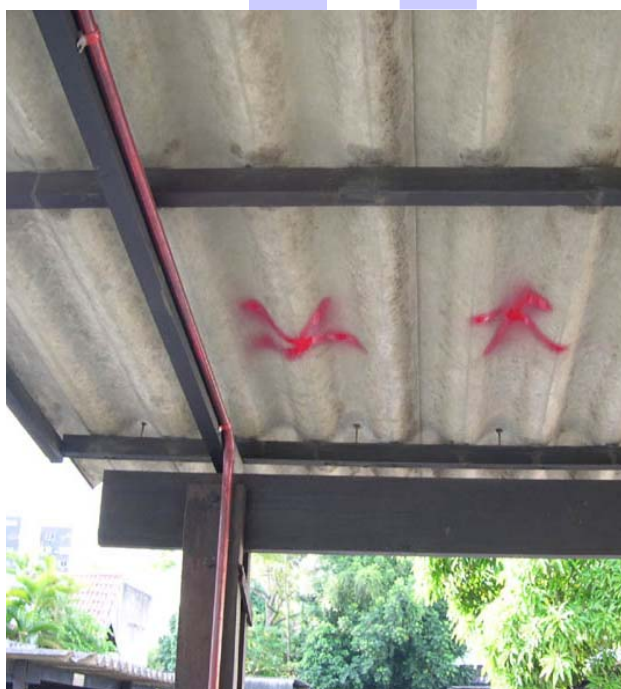
Foto 63 – Estacionamento da Lusotour.

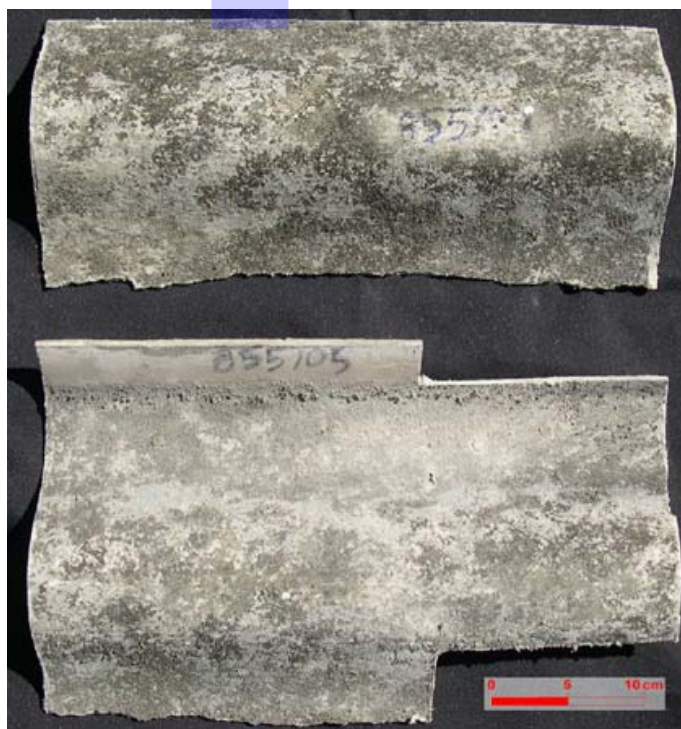
- a) Localização: Rua Brás de Aguiar, N° 471. Bairro Nazaré.
- b) Agentes externos: local plano com trânsito de carros elevado. Ambiente quente e com alta umidade e pluviosidade. Rua bastante arborizada.
- c) Idade: >30 anos.
- d) Amostra: LUSO tour (FOTO 64) (LPTR 855/05)
- e) Estado geral: degradação moderada.

Foto 64 – Amostra estacionamento da Lusotour (LPTR 855/05).

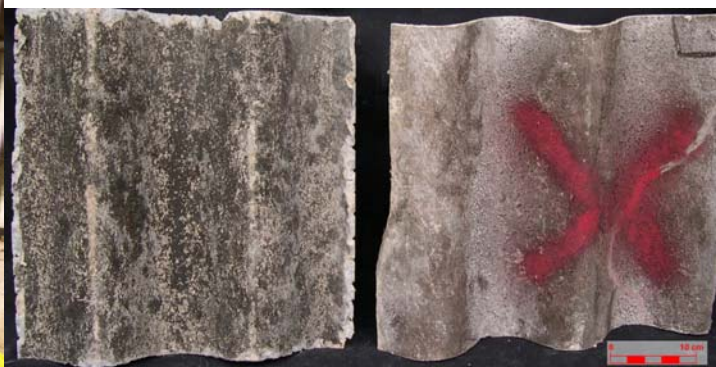
- a) Localização: Rua Dom Romualdo Coelho, N^o 584. Bairro Marizal.
- b) Agentes externos: local com baixa vibração e ruídos. Ambiente com alta umidade, temperatura, insolação e vento moderado.
- c) Idade: 25 -30 anos.
- d) Amostras: telha ondulada galpão DF Impermeabilizantes (LPTR 856/05) (FOTO 66)
- e) Estado geral: degradação moderada, presença de telhas fissuradas.

Foto 66 – Amostra Galpão - DF (LPTR 856/05).

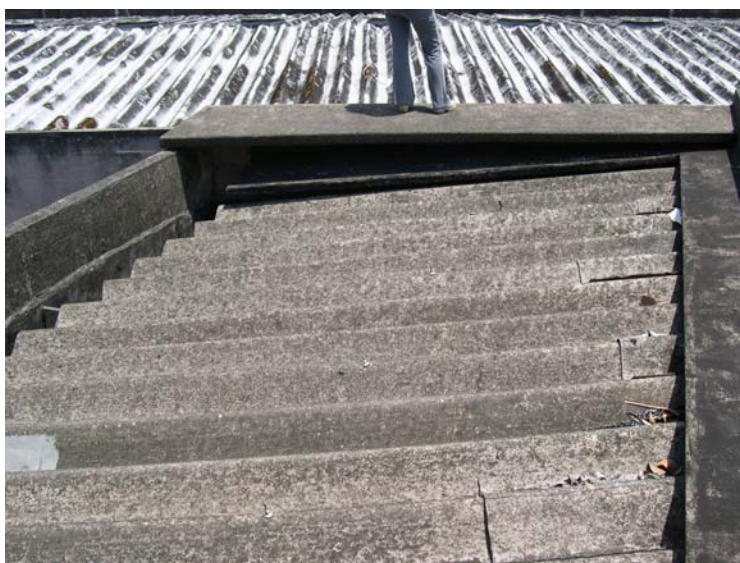
Foto 67: Imagem do depósito (ao fundo, cinza) e do setor de carga e descarga (na frente) do Banco do Brasil

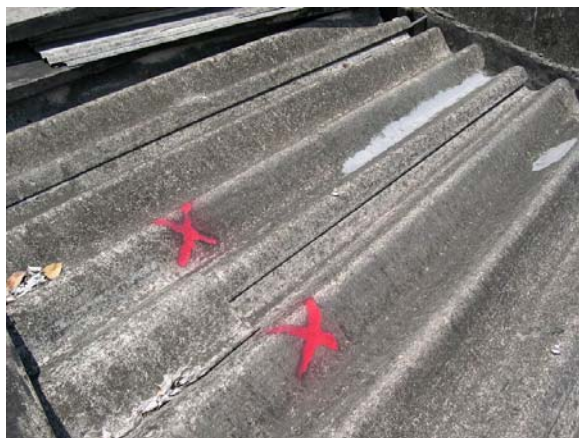
Foto 68 – Telhado do setor de carga e descarga do Banco do Brasil.

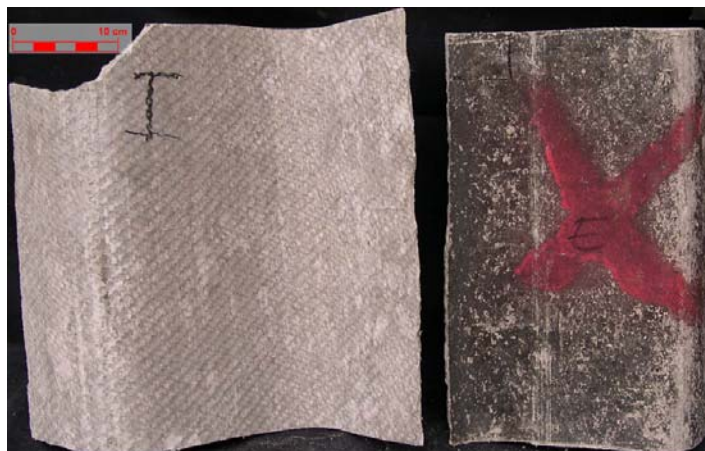
Foto 69 – Amostra telha carga e descarga de mercadoria - Banco do Brasil (LPTR 857/05).

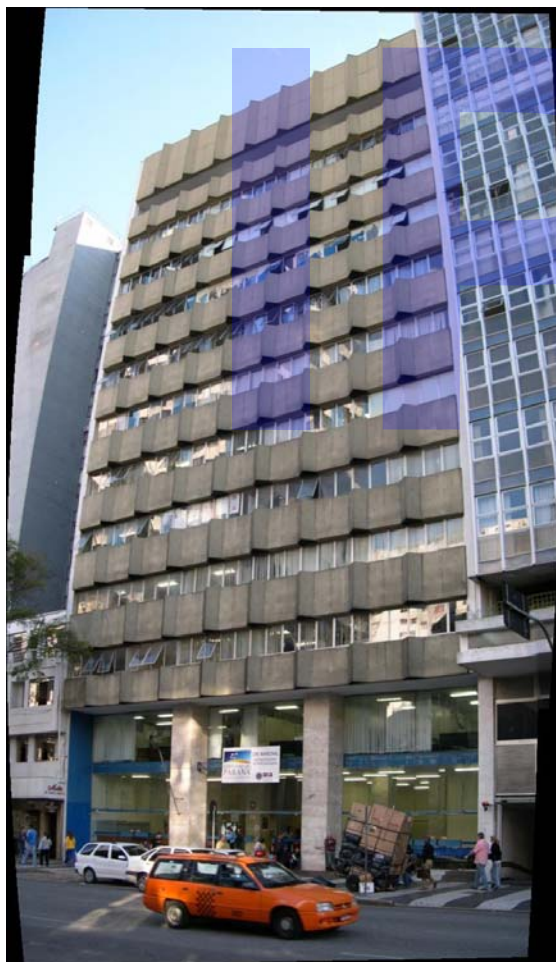
Foto 75 – Fachada da Secretaria da Saúde.

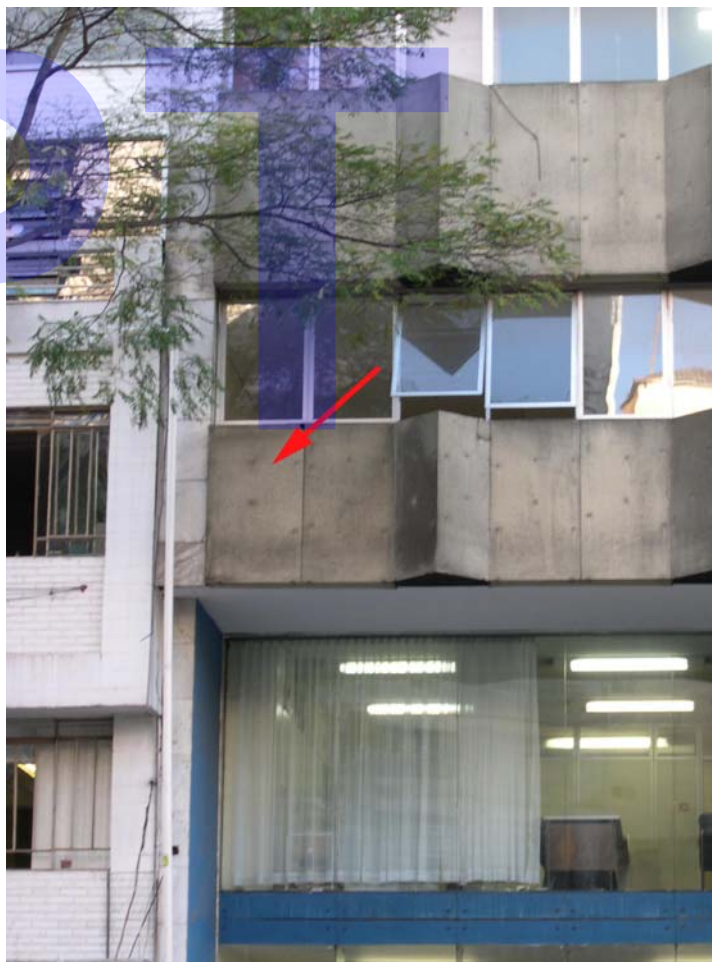
Foto 76 – Detalhe da FOTO anterior, com a seta indicando a placa cimentícia amostrada.

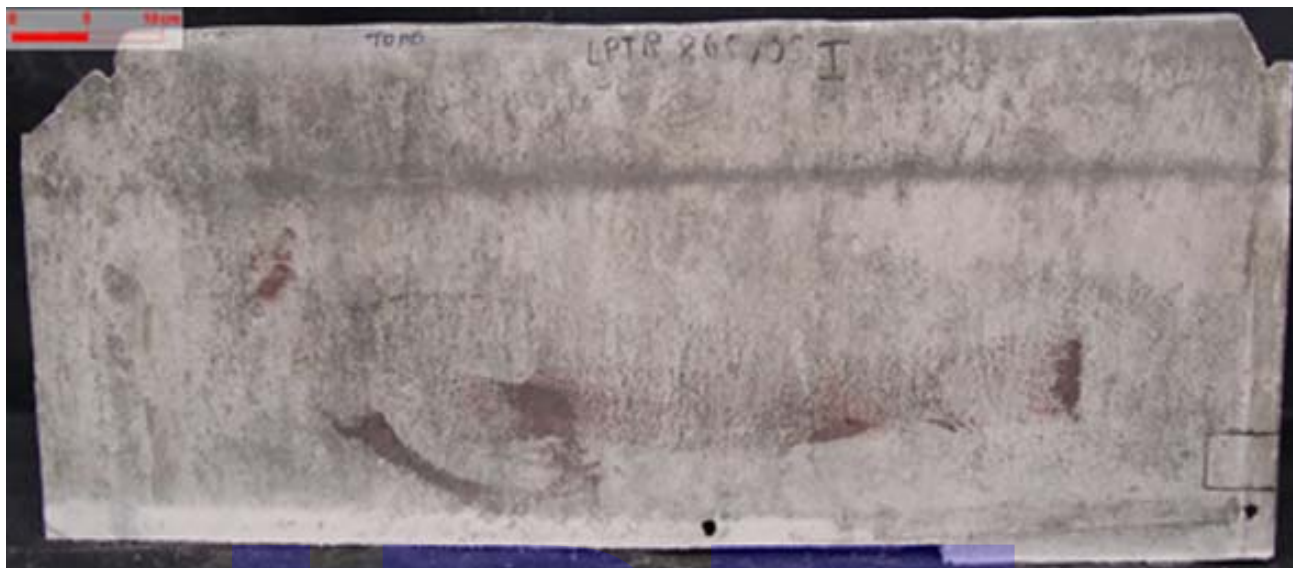
- a) Localização: Rua Marechal Floriano nº 250, Centro.
- b) Características: prédio de onze andares, “encaixado” entre dois outros.
- c) Agentes externos: ambiente de insolação moderada (somente pela manhã), com temperatura, pluviosidade e vento moderado. Vibrações e ruídos intensos, devido ao tráfego pesado.
- d) Idade: 20 anos.
- e) Amostra: Secretaria da Saúde (LPTR 860/05) (FOTO 77).

Foto 77 – Amostra placa cimentícia da Secretaria da Saúde (LPTR 860/05).

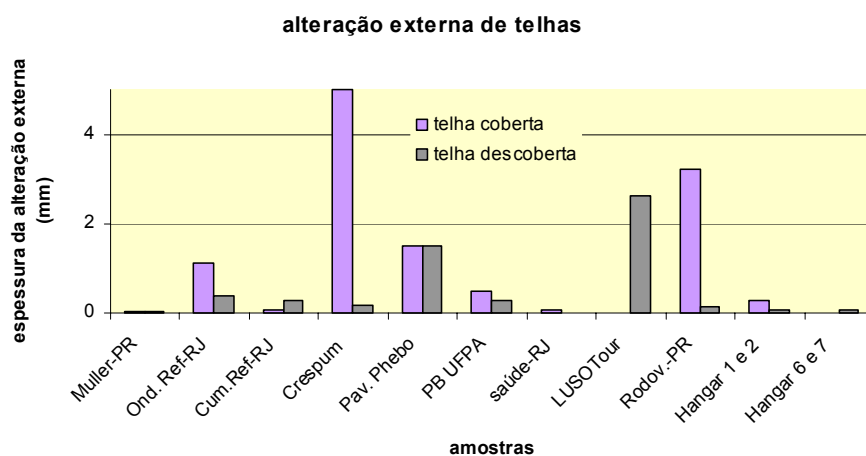
Ciclos de umedecimento e secagem mais lentos nas porções cobertas que nas descobertas influenciam no desenvolvimento de zonas de corrosão mais espessas nas primeiras. Exceção ocorre nas amostras Cumeeira refeitério – RJ, LUSO Tour e Hangar 6 e 7. Mais uma vez, diferenças em escala local têm grande influência para a degradação das telhas. O GRÁFICO 1 apresenta uma comparação entre a espessura da zona alterada externa das porções cobertas e descobertas das amostras.

Gráfico 1 – Diferença de espessura das porções cobertas e descobertas para cada amostra. Notar que, predominantemente, as porções cobertas desenvolvem alteração externa mais espessa.

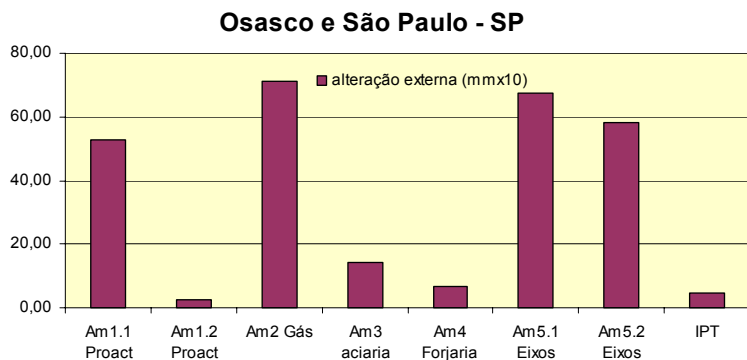
Gráfico 2 – Amostras de SP X Espessura de alteração. Notar que telhas de um mesmo local (Flanaço) porém de diferentes edificações podem apresentar espessuras muito distintas.

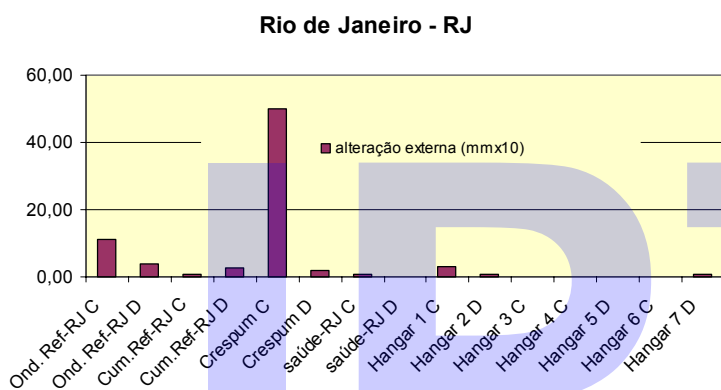
Gráfico 3 – Amostras do Rio de Janeiro X Espessura de alteração. Notar que as telhas apresentam espessuras de alteração relativamente pequenas.

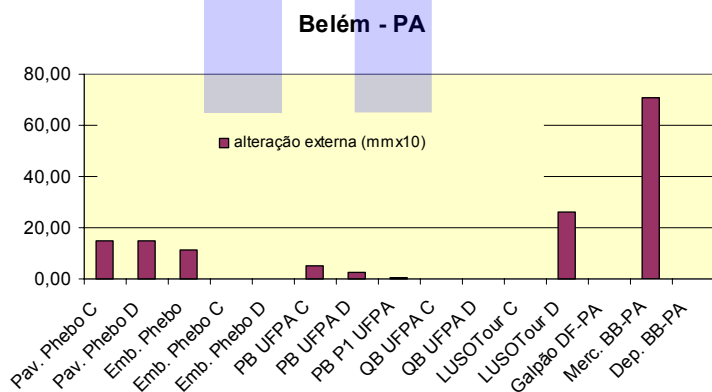
Gráfico 4 – Amostras de Belém X Espessura de alteração. Notar que espessuras de alteração podem variar bastante para a mesma cidade.

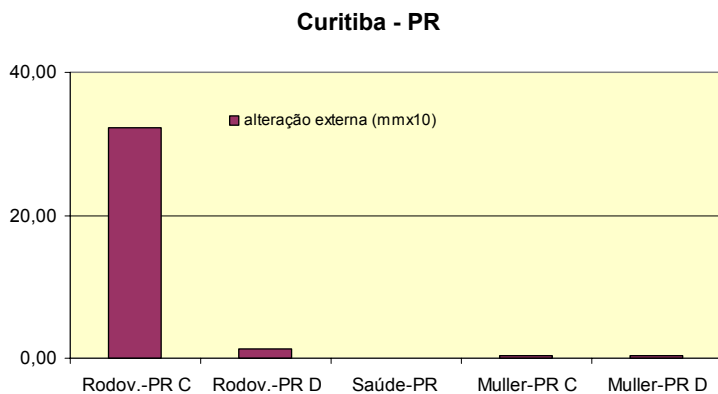
Gráfico 5 – Amostras de Curitiba X Espessura de alteração. Notar que espessuras de alteração podem variar bastante para a mesma cidade.

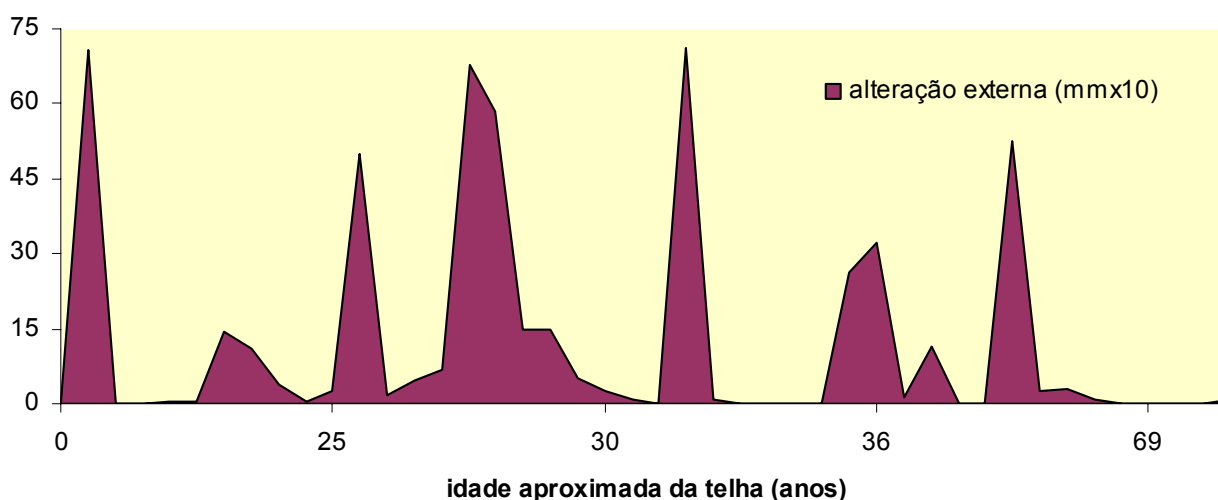
O GRÁFICO 6 (Idade X Espessura da alteração externa) evidencia que para todas as idades (aproximadamente 15 a 70 anos) as telhas podem desenvolver alteração externa espessa.

Gráfico 6 – Idade X Espessura da alteração externa. Para todas as idades há telhas com alteração externa espessa.

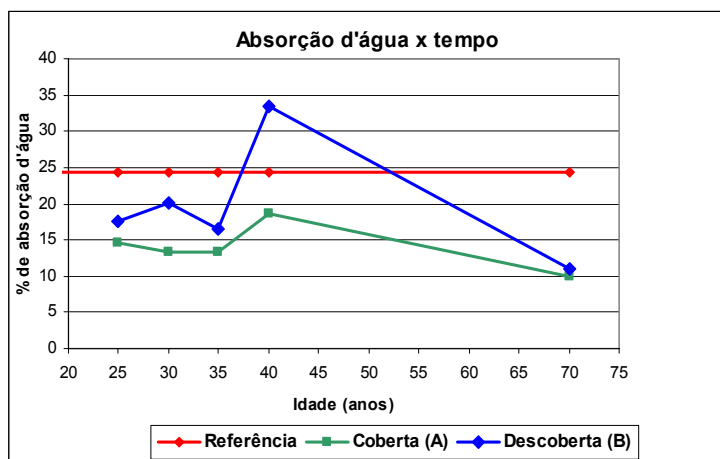
As amostras descobertas, desprotegidas das intempéries, (Crespum, Saúde – RJ, Hangar 5, Embalagens Phebo e Passarela PB UFPA) apresentaram resultados que variaram entre 10,9 e 33,5% de absorção de água. A TABELA 1, ANEXO E e o GRÁFICO 7 mostram que os índices de absorção das amostras 690/05, 691/05 e 751/05 foram ligeiramente superiores aos dos respectivos pares de telhas cobertas e inferiores ao resultado da amostra de telha nova. Entretanto, percebe-se que este fato já sinaliza um aumento da porosidade por conta da provável perda de pequena porção da matriz de cimento, por lixiviação da pasta de cimento.

Gráfico 7 – Absorção d'água X tempo.

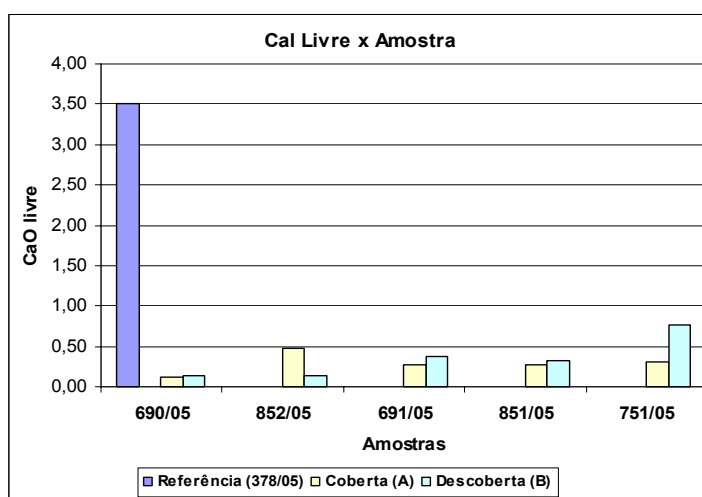
Quanto ao teor de CaO livre, as taxas foram notadamente menores do que o teor de CaO livre obtido na amostra de telha Nova (GRÁFICO 8). Os valores variaram entre 0,12 e 0,47% para as telhas cobertas e entre 0,14 e 0,77% para as telhas descobertas, contra o teor de 3,51% da telha nova. Este fato está coerente com os teores de CO₂. Praticamente, todo CaO livre que poderia ser encontrado nessas amostras, está carbonatado. Os resultados do teor de cal livre das telhas cobertas e descobertas apresentaram uma diferença insignificante, de uma para outra, a qual pode estar atrelada à condição de exposição.

Gráfico 8 – Cal livre x Amostra.

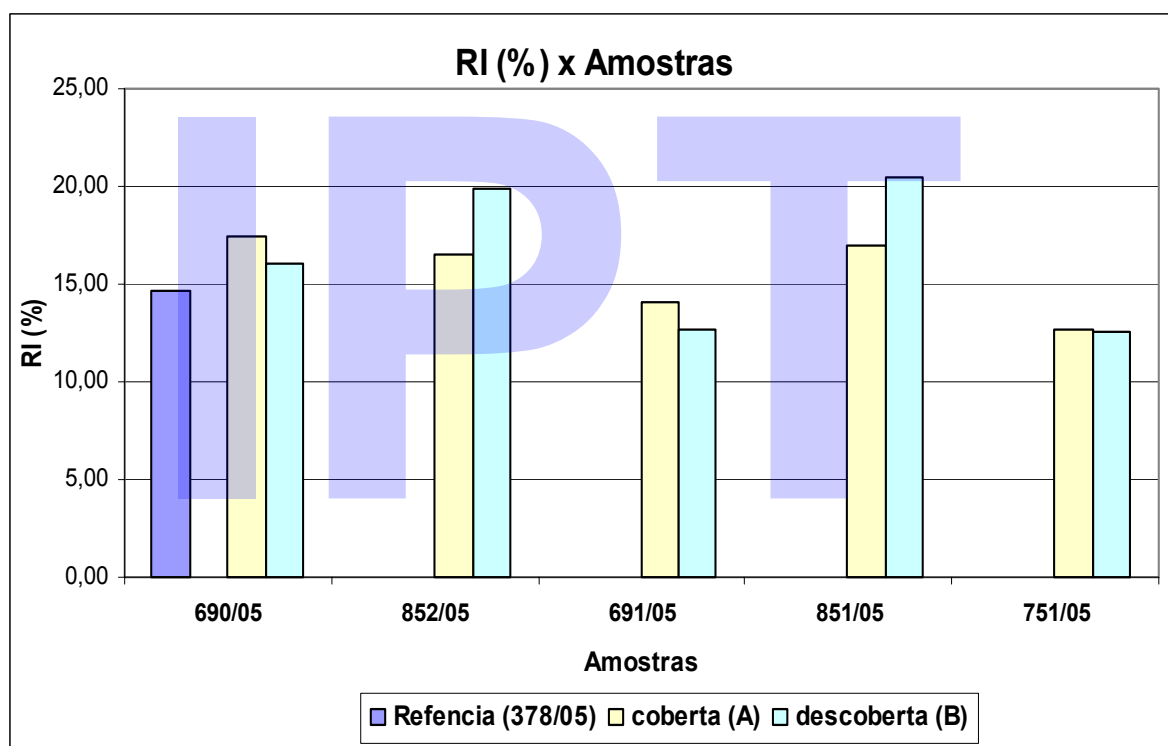
Quanto ao resíduo insolúvel (RI), o teor determinado pode representar, com algumas ressalvas, o teor de fibra de amianto no compósito. Entretanto, há que se levar em conta a presença de quartzo, pozolana, e outros, que também são insolúveis em ácido clorídrico. As amostras de telhas cobertas apresentaram teores de resíduo insolúvel variando de 12,7% a 17,5%, e as amostras de telhas descobertas, entre 12,7% e 20,4%, (GRÁFICO 9); com as respectivas médias de 15,6% e 16,3%, e ligeiramente, superiores ao teor de 14,6% da telha Nova.

Gráfico 9 – Resíduo insolúvel X Amostras

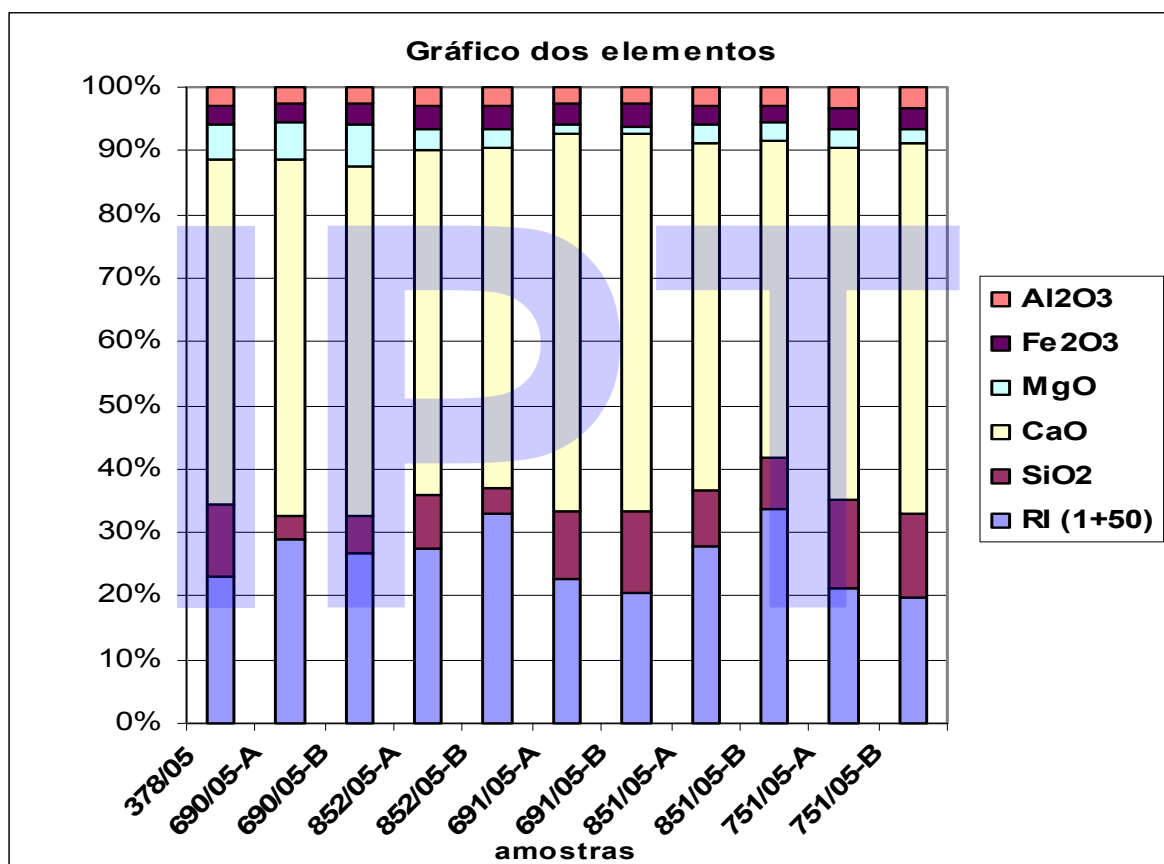
Os demais teores determinados (SiO_2 , Al_2O_3 , Fe_2O_3 , CaO e MgO), teoricamente, deveriam representar o cimento utilizado na mistura. Entretanto, se considerar os dados obtidos da amostra de telha Nova (GRÁFICO 10 – amostra 378/05), verifica-se que as misturas ou dosagens atuais não correspondem àquelas que eram produzidas há cerca de 25 ou 30 anos atrás, a notar pela inclusão de calcário e celulose na mistura (QUADRO 5).

Gráfico 10 – Gráfico dos compostos e parâmetros químicos.
