# **ESTUDO DAS ALTERAÇÕES DAS TELHAS DE CIMENTO-AMIANTO AO LONGO DO USO, PELA EXPOSIÇÃO ÀS INTEMPÉRIES**

Relatório Técnico nº 85 176-205

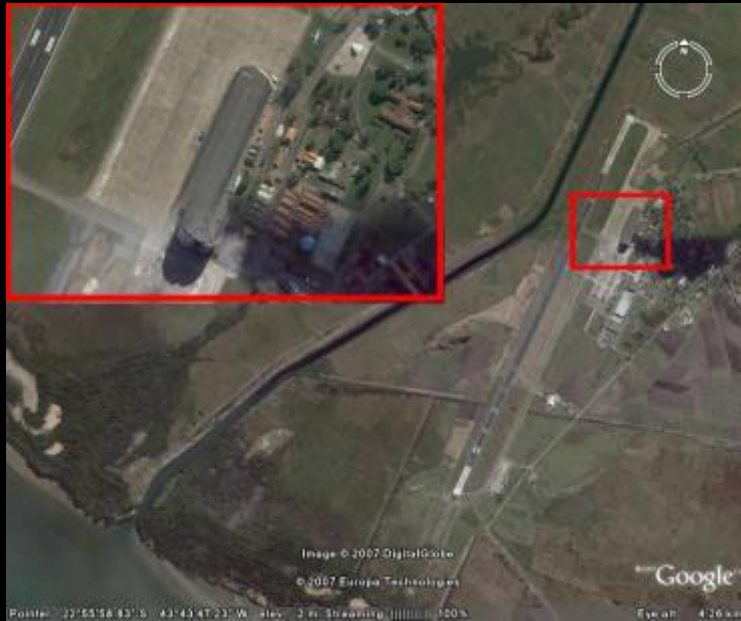
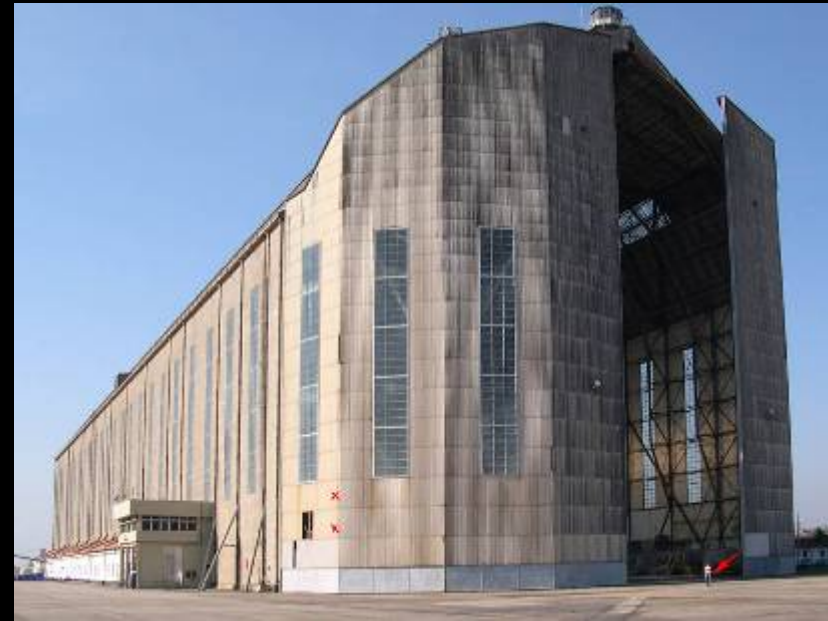
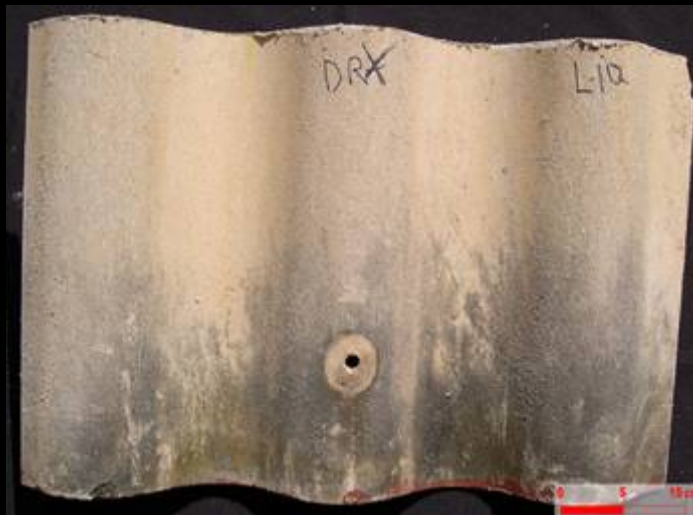
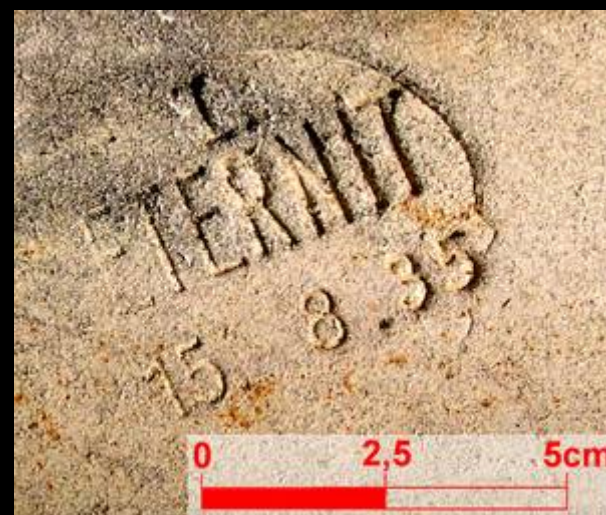
# Hangar do Zeppelin

- Fatores em escala local (microclimas) são mais significativos para a deterioração e se sobrepõem aos de escala regional (clima).
- Tempo longo de exposição às intempéries não é sinônimo de telha deteriorada.
- Modificações dos processos produtivos implicam em alterações na durabilidade, evidenciada pelo fato da telha mais antiga (Hangar do Zeppelin, 70 anos) estar pouco alterada.

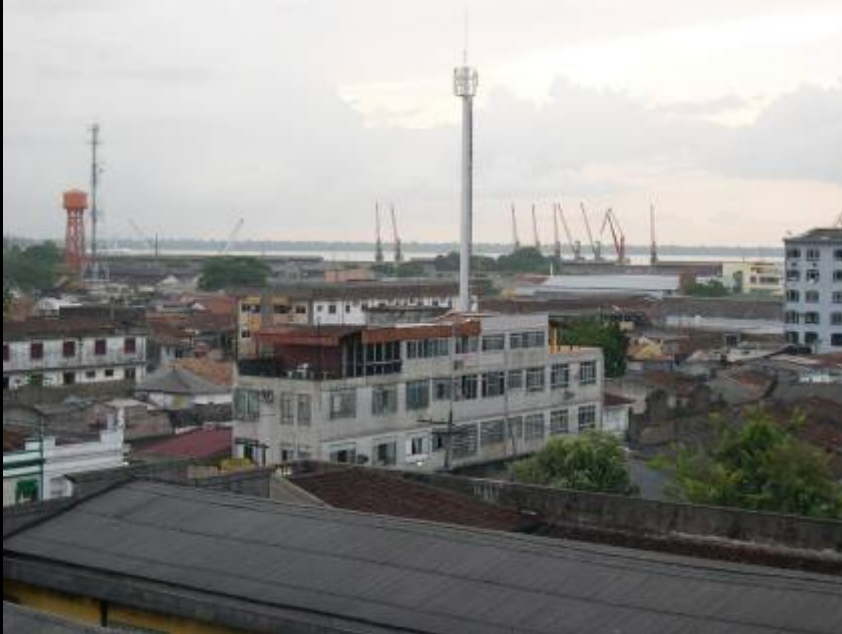
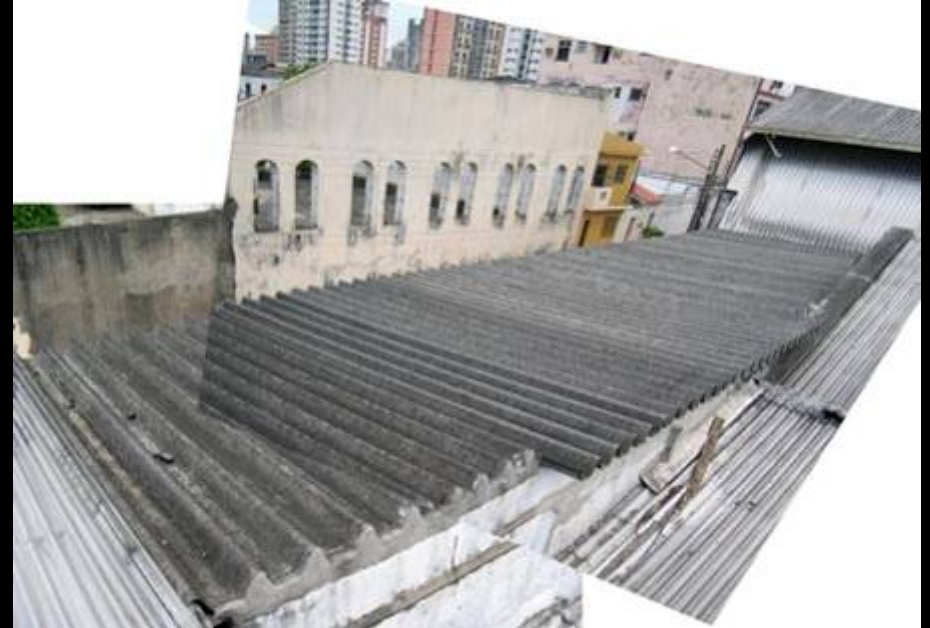
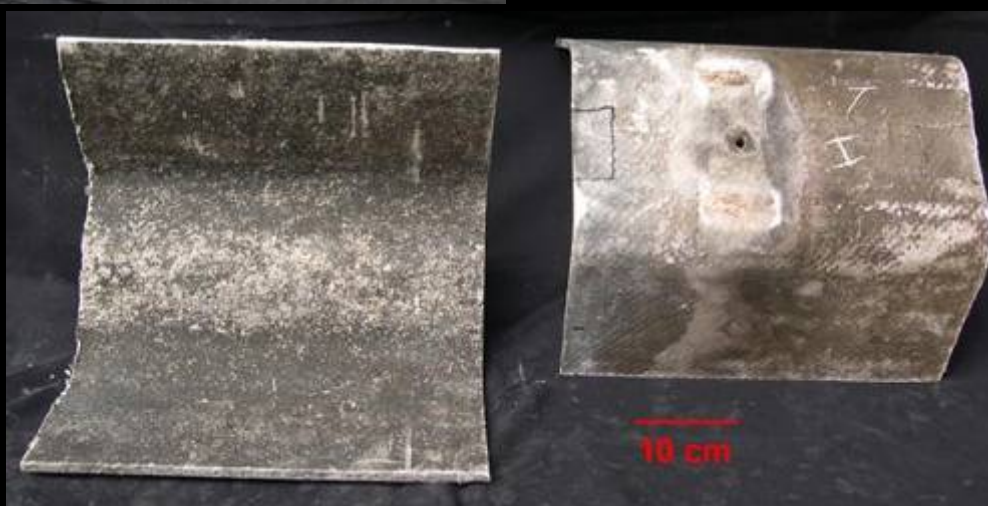
# Phebo

Pavilhão Phebo  
Descoberta.  
Perfil de  
alteração da  
base: Filme de  
sujeira (FS),  
zona de  
corrosão, de  
carbonatação  
microporosa e  
frente de  
carbonatação  
penetrando em  
zona já  
carbonatada.
