RELATÓRIO TÉCNICO N° 85 176-205 (3 Vias)

ESTUDO DAS ALTERAÇÕES DAS TELHAS DE CIMENTO-AMIANTO AO LONGO DO USO, PELA EXPOSIÇÃO ÀS INTEMPÉRIES

Cliente: Instituto Brasileiro de Crisotila

Abril/2006

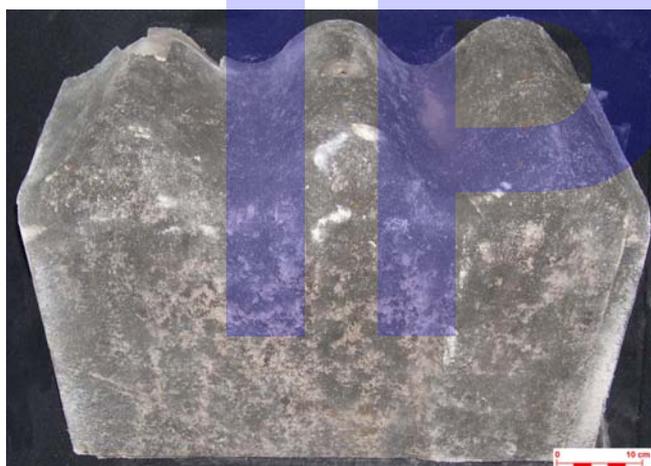
Foto 5 – Shed Am-1.1 (LPTR 320/05), amostrado no Galpão Proact.

A presença de material de natureza vegetal (musgo) na telha Shed Am-1.1 acarreta manchamento da telha e propicia o crescimento de espécies que favorecem a degradação da telha.

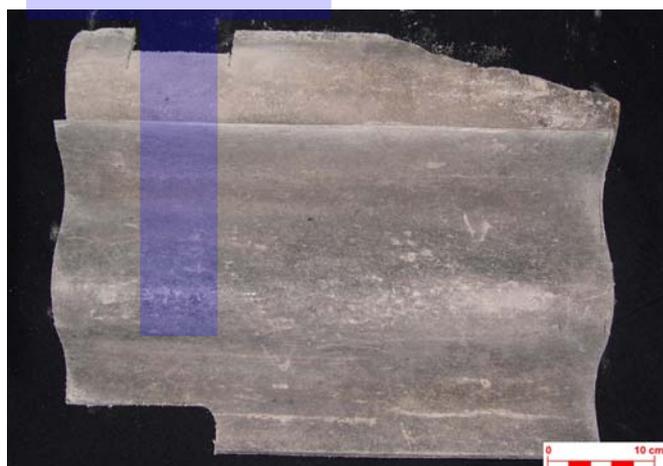
d) Estado geral: telhas escuras, degradação moderada.

Foto 6 – Telha Am-1.2 (LPTR 321/05), amostrada no Galpão Proact.

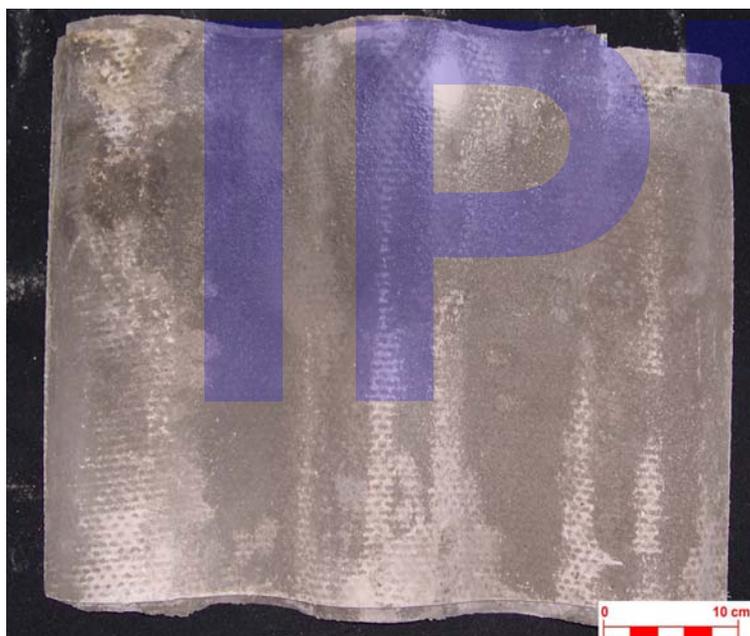
- a) Agentes externos: local sujeito a vibrações oriundas do tráfego intenso de veículos pesados como empilhadeiras e caminhões e do processo de moldagem.
- b) Idade das telhas: > 30 anos.
- c) Observações: presença de telhas quebradas no local.
- d) Amostra: Am-2 Gás (LPTR 322/05) (FOTO 9).
- e) Estado geral: degradação moderada.

Foto 9 – Telha Am-2 (LPTR 322/05), amostrada no Depósito de Gás.

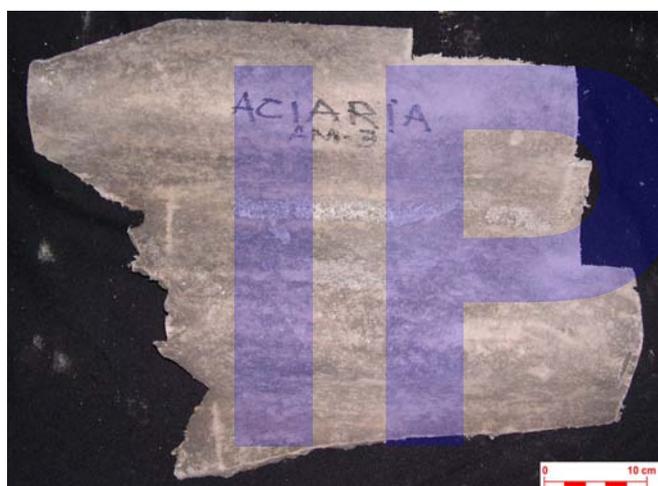
- a) Agentes externos: local sujeito a vibrações de até 80 decibéis, oriundas do tráfego intenso de máquinas pesadas. Sofre ação de alta temperatura e de particulados de óxidos/hidróxidos de ferro.
- b) Idade das telhas: \pm 25 anos.
- c) Observações: presença de telhas quebradas no local.
- d) Amostra: Am-3 Aciaria (telha quebrada) (LPTR 323/05) (FOTOS 10 e 11).
- e) Estado geral: degradação moderada.

Foto 11 – Telha Am-3 (LPTR 323/05), amostrada na Aciaria.

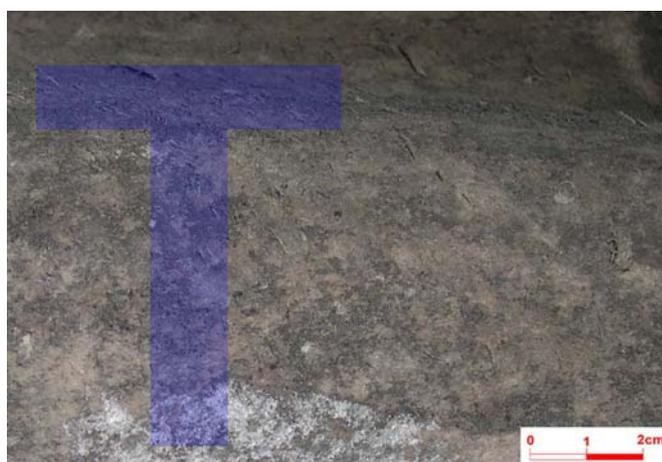
Foto 12 – Detalhe da Telha Am-3 (LPTR 323/05), observando-se fibras se despreendendo da superfície da telha.

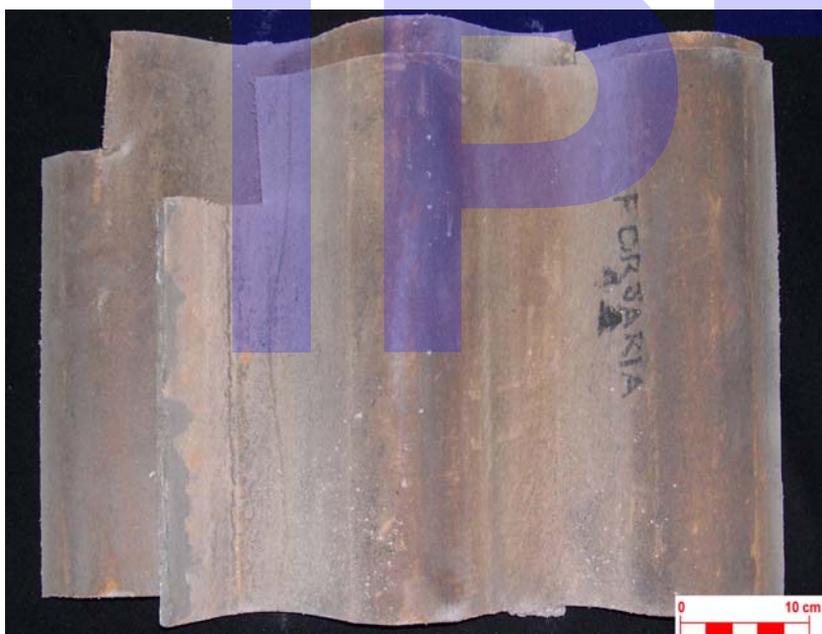
- a) Agentes externos: local sujeito a vibrações oriundas do tráfego intenso de veículos pesados nas adjacências e da prensa, que funciona continuamente. Sofre ação de alta temperatura e de particulados de óxidos de ferro liberadas pelo forno. Além destes particulados, o forno exalou até 1992 gases sulfídricos devido à utilização de combustíveis tipo BPF (informação verbal do Engº Domingos).
- b) Idade das telhas: ≥ 30 anos.
- c) Amostra: Am-4 Forjaria (LPTR 324/05) (FOTO 14).
- d) Estado geral: degradação moderada.

Foto 14 – Telha Am-4 (LPTR 324/05), amostrada na Forjaria.

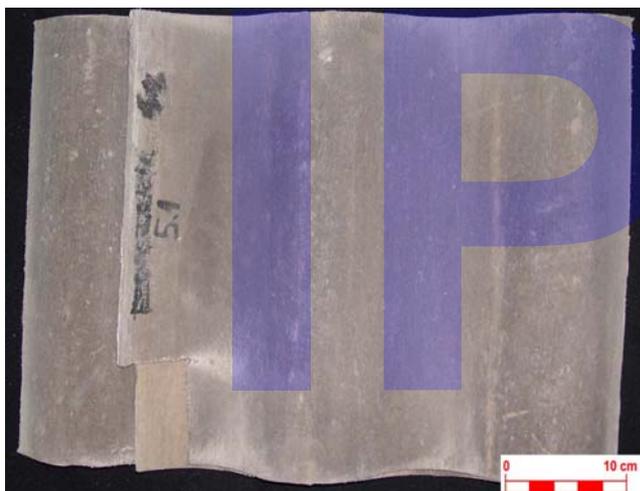
- a. Agentes externos: local sujeito a vibrações oriundas do tráfego intenso de veículos pesados.
- b. Idade das telhas: ≥ 30 anos.
- c. Amostras: Am-5.1 Eixos (LPTR 325/05) (FOTO 16).
Am-5.2 Eixos (LPTR 326/05) (FOTO 17).
- d. Estado geral: degradação moderada.

Foto 16 – Telha Am-5.1 (LPTR 325/05), amostrada na Fábrica de Eixos.

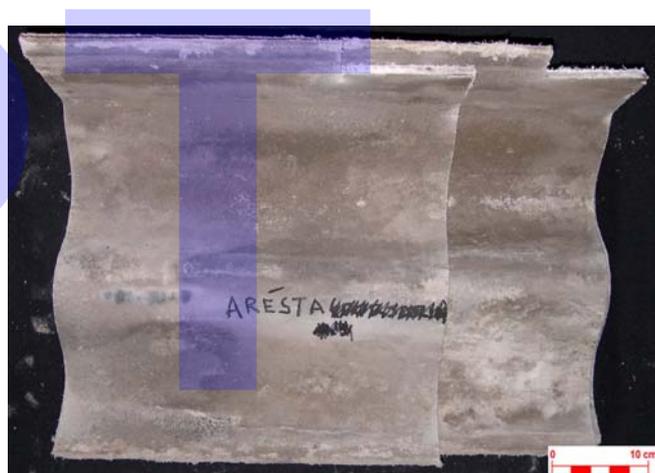
Foto 17 – Telha Am-5.2 (LPTR 326/05), amostrada na Fábrica de Eixos.

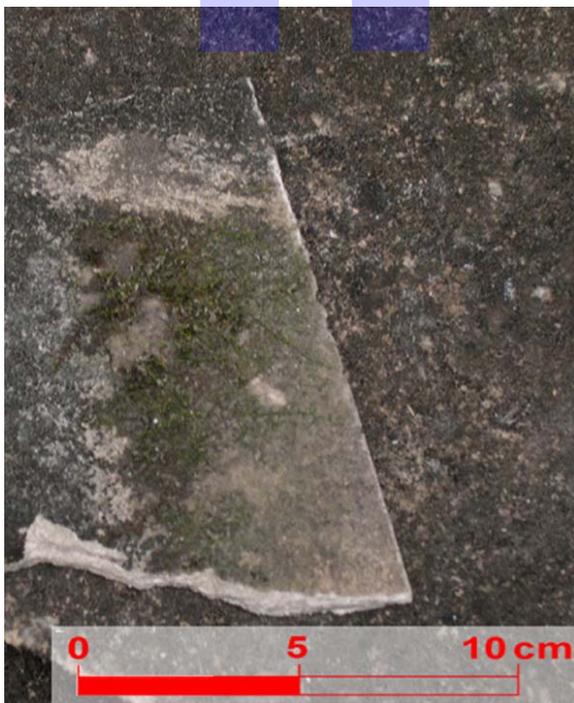
- a) Localização: Av. Prof Almeida Prado, 532, Cidade Universitária, Zona Oeste de São Paulo, SP.
- b) Agentes externos: insolação durante todo o dia e pluviosidade elevada, típica da Cidade de São Paulo.
- c) Idade das telhas: 29 anos.
- d) Observações: fragmento de cumeeira plana
- e) Amostra: IPT (LPTR 433/05) (FOTO 20).
- f) Estado geral: Bom.

Foto 20 – Amostra Telha IPT 1977 (LPTR 433/05).

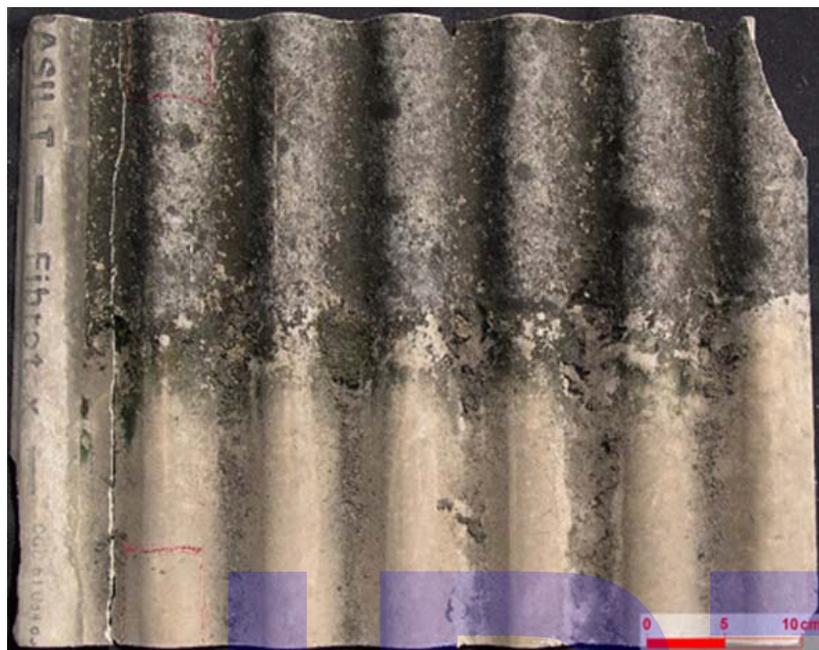
- a) Localização: próximo à fábrica da Eternit, no bairro de Guadalupe, Rio de Janeiro.
- b) Agentes externos: ambiente de alta insolação, pluviosidade e temperatura, com salinidade e vento moderado.
- c) Idade: estima-se idade superior a 20 anos.
- d) Amostra: Crespum (LPTR 690/05) (FOTO 31).
- e) Estado geral: degradação moderada.

Foto 31 – Telha ondulada depósito Crespum (LPTR 690/05)

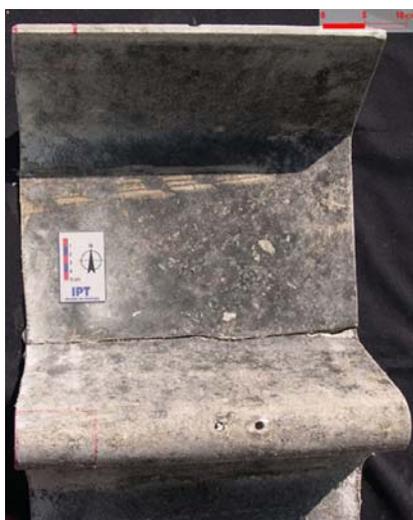
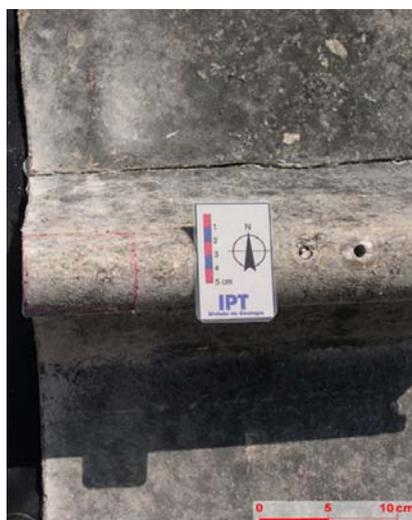
Todo o telhado do Centro de Ciências da Saúde está passando por reforma (FOTOS 34 e 35), com substituição das telhas tipo “canalete” que apresentam quebras ou rachaduras.

- a) Agentes externos: ambiente de alta insolação, temperatura, pluviosidade e salinidade, com vento moderado.
- b) Idade: aproximadamente 34 anos.
- c) Amostras: Saúde - RJ (LPTR 691/05) (FOTOS 36 e 37).
- d) Estado geral: degradação moderada.

Fotos 36 e 37 – Telha tipo canaletão Centro de Ciências da Saúde (LPTR 691/05).

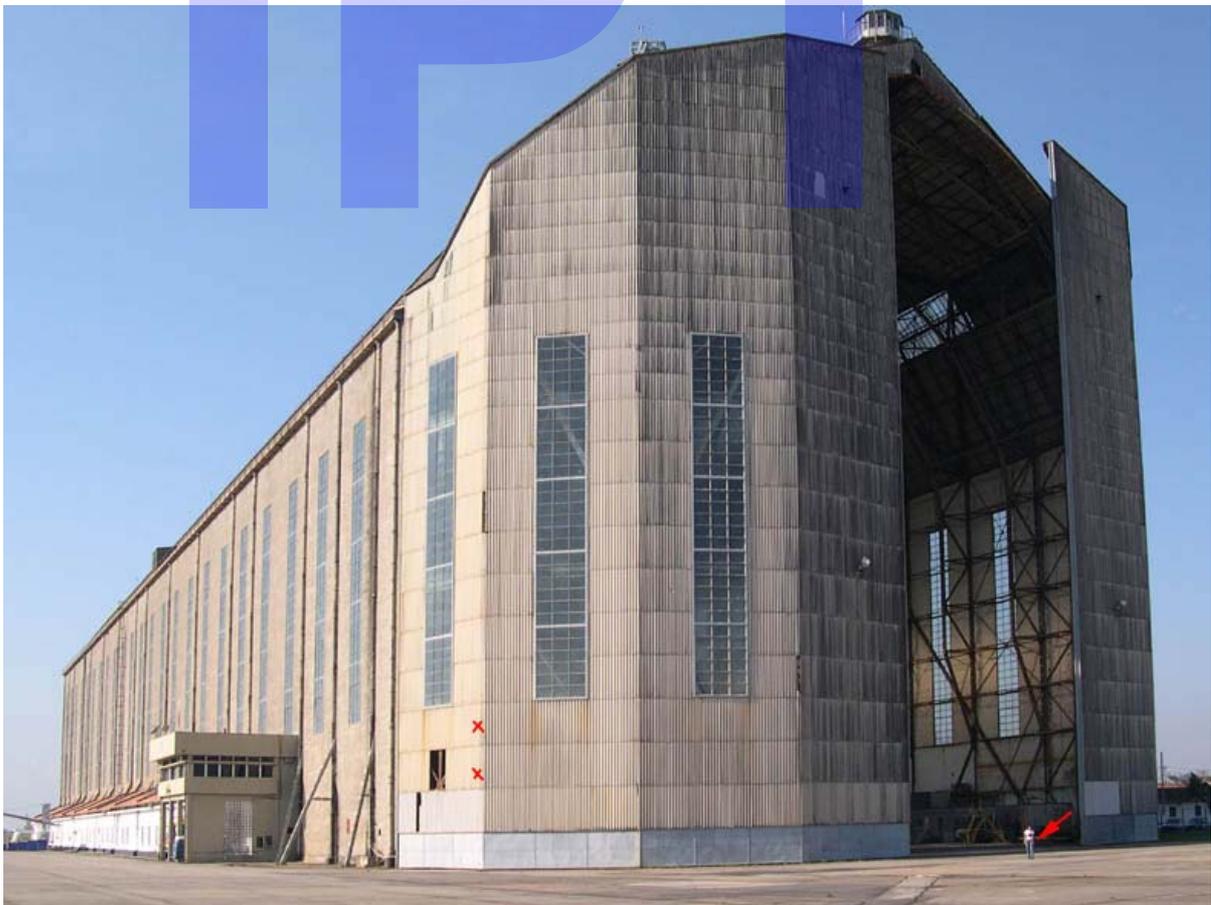
Foto 40 – Porta sul do Hangar do Zeppelin, com seta indicando profissional do IPT. As telhas amostradas estão indicadas com “X” vermelhos.

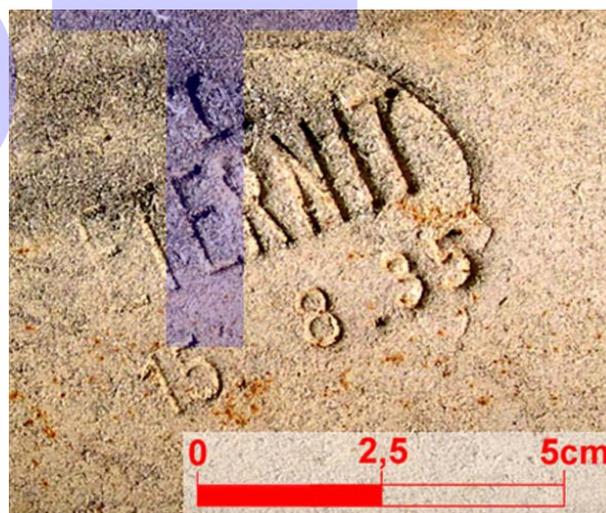
- a) Localização: Base Aérea de Santa Cruz, Zona Oeste do Rio de Janeiro (FOTO 39).
- b) Agentes externos: ambiente de alta insolação, temperatura, salinidade, vento e pluviosidade. O Hangar também sofre solicitação por ruído e vibração da decolagem de aviões a jato e detonação de bombas em área de provas nas proximidades.
- c) Amostras: Hangar 1 a 7 (LPTR 750/05 a 752/05) (FOTOS 41 a 43). A porta sul, de onde se amostrou, está voltada para o mar e dista deste aproximadamente 3.400 m de distância.
- d) Idade: 70 anos, conforme atestado pelo relevo mostrado na FOTO 44
- e) Estado geral: bom

Foto 44 – Detalhe do relevo na amostra LPTR 750/05, indicando a data de fabricação da telha (15.08.1935) e o fabricante.

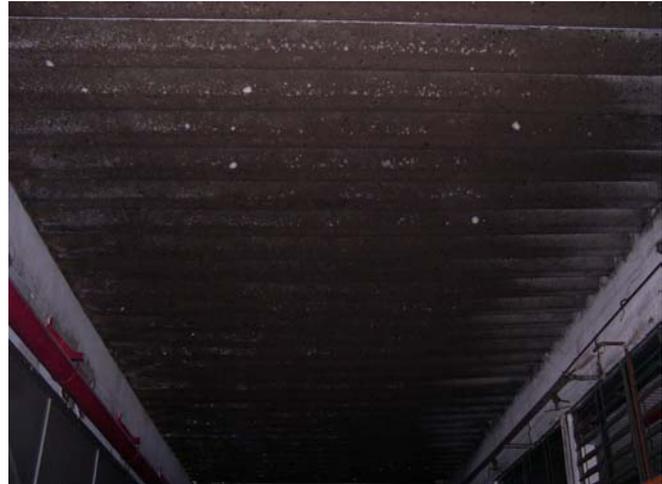
Foto 47 – Corredor interno do Pavilhão de recebimento. Os pontos brancos na telha correspondem provavelmente a material biológico.

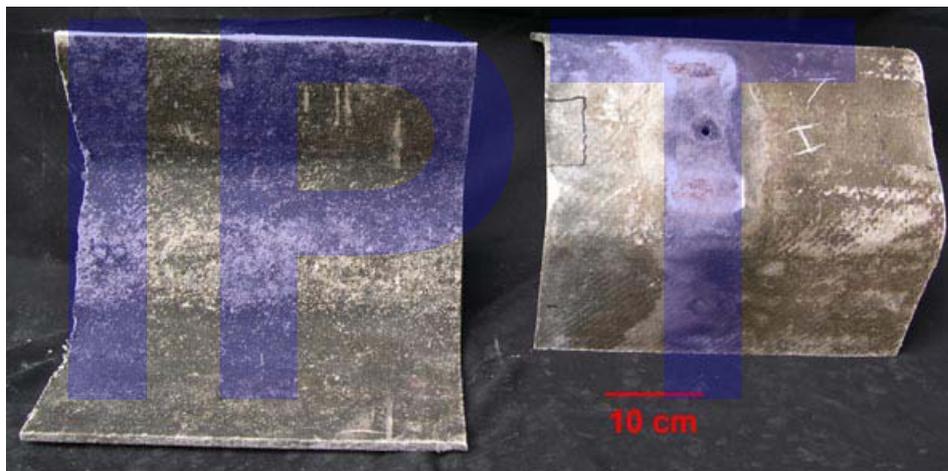
Foto 48 – Amostra Pavilhão de recebimento – Fábrica Phebo (LPTR 849/05).

O processo degenerativo mais abrangente é o físico-químico. O perfil de alteração da amostra Pavilhão Phebo, por exemplo, exprime as diversas etapas de degradação típicas da telha. O centro da telha encontra-se preservado, ocorrendo minerais facilmente lixiviáveis (portlandita), clínquer com pequeno halo de hidratação e carbonatação não observada. A superfície interna desenvolve zona de corrosão, que se caracteriza pela

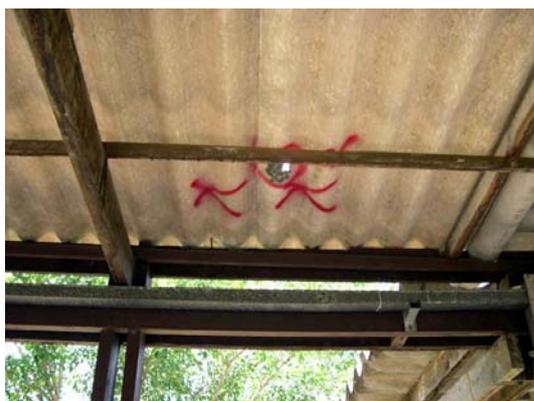
Foto 60 - Passarela Bloco da Química-QB, na UFPA. Observar orifício em telha amostrada.

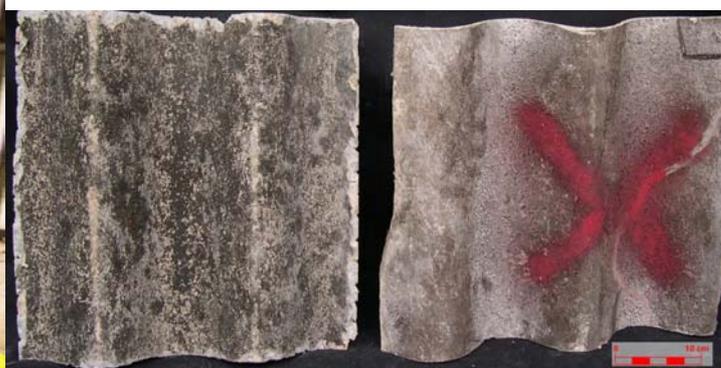
Foto 66 – Amostra Galpão - DF (LPTR 856/05).

- a) Localização: Rua Dom Romualdo Coelho, N^o 584. Bairro Marizal.
- b) Agentes externos: local com baixa vibração e ruídos. Ambiente com alta umidade, temperatura, insolação e vento moderado.
- c) Idade: 25 -30 anos.
- d) Amostras: telha ondulada galpão DF Impermeabilizantes (LPTR 856/05) (FOTO 66)
- e) Estado geral: degradação moderada, presença de telhas fissuradas.

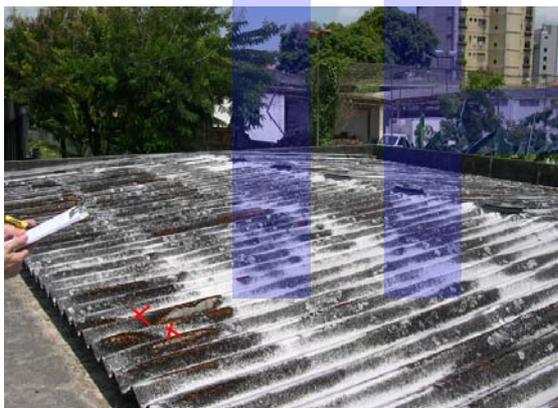
Foto 70 – Telhado do depósito do Banco do Brasil. A telha possui uma cobertura de espuma rígida com camada de tinta prateada.

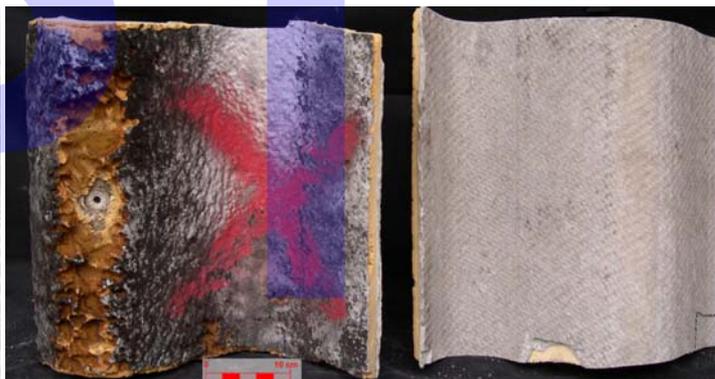
Foto 71 – Amostra telha depósito - Banco do Brasil (LPTR 857/05). Notar cobertura de espuma.

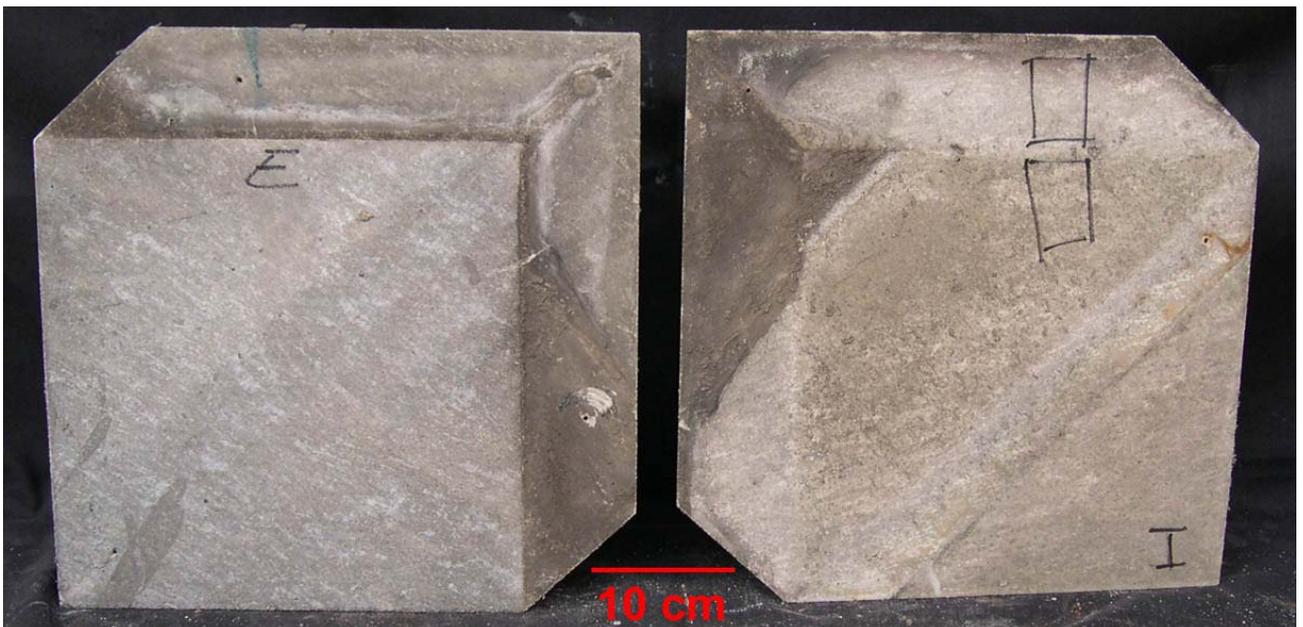
- a) Localização: Rua Cândido Abreu, Bairro São Francisco
- b) Agentes externos: ambiente de alta insolação, sem sombreamento, com temperatura, pluviosidade e vento moderado. Trânsito moderado a intenso.
- c) Idade: 23 anos.
- d) Amostra: Mueller (LPTR 861/05) (FOTO 79).
- e) Estado geral: bom. Algumas placas de 40x40x0,4cm apresentam manchas brancas, possivelmente gipso.

Foto 79 – Amostra Shopping Mueller (LPTR 861/05). A placa da esquerda exhibe a face externa, e a da direita, a interna.

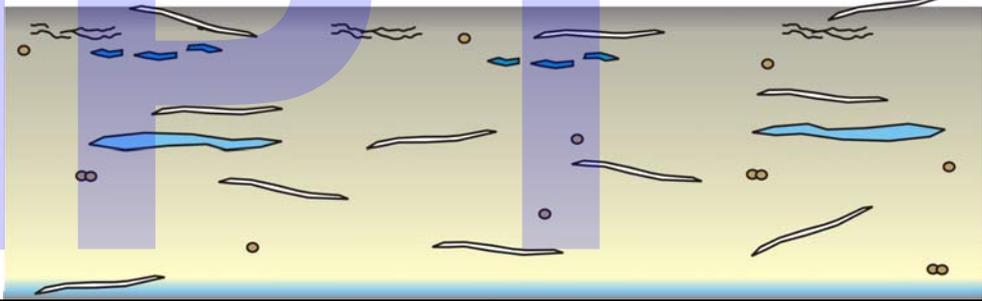
Am-2 Gás	<p>Zona 1: Filme de gipso + opacos. 0,18mm de espessura Zona 2: Zona de carbonatação com vazios irregulares. 7,13mm de espessura. Zona 3: Zona de corrosão. 0,23mm de espessura. ESPESSURA TOTAL: 7,54mm</p>

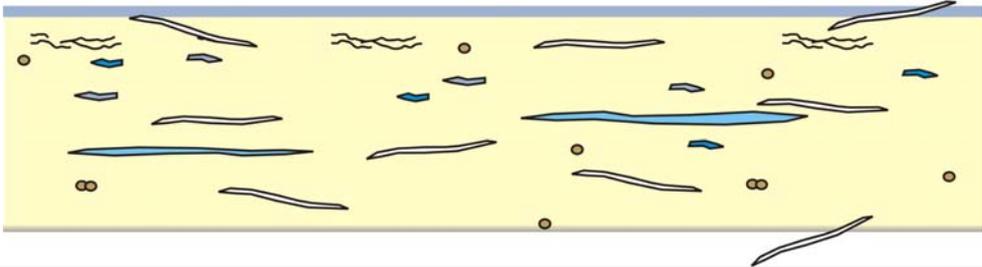
Local Cidade Estado	Amostra	Descrição das zonas
	Am-3 Aciaria	<p>Zona 1: Filme descontínuo de sujeira.</p> <p>Zona 2: Zona de corrosão. 0,37mm de espessura. Pobre em pasta, restando somente os agregados e clínquer.</p> <p>Zona 3: Zona carbonatada com vazios irregulares. 1,06mm de espessura.</p> <p>Zona 4: Filme de carbonatação. 6,44mm de espessura. Presença de lentes microporosas e vazios irregulares subordinados.</p> <p>Zona 5: Zona de carbonatação microporosa. 1,15mm de espessura.</p> <p>Zona 6: Filme descontínuo de sujeira.</p> <p>ESPESSURA TOTAL: 9,02mm</p>

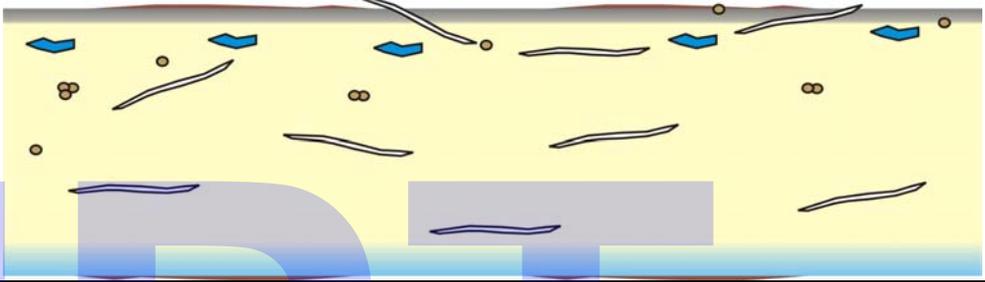
Flanaço Osasco SP	Am.4 Forjaria	<p>Zona 1: Zona de corrosão. 0,69mm de espessura. Impregnada com óxidos e hidróxidos de ferro.</p> <p>Zona 2: Zona de carbonatação. 6,99mm de espessura.</p> <p>Zona 3: Camada de sujeira com gipso. 0,18mm de espessura.</p> <p>ESPESSURA TOTAL: 7,86mm</p>

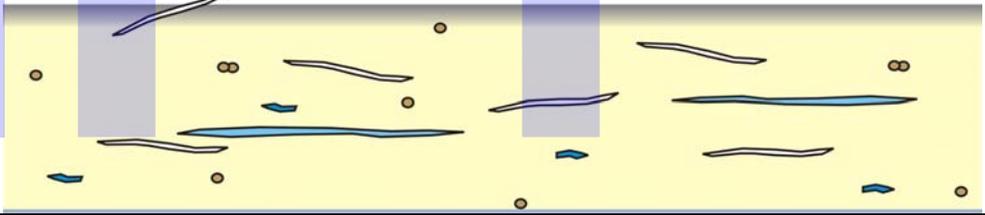
Am-5.1 Eixos	<p>Zona 1: Zona de corrosão impregnada com sujeira e gipso. 0,32mm de espessura. Camada de gipso + clínquer + sujeira + carbonato fino, do cimento.</p> <p>Zona 2: Zona de carbonatação intensa. 6,44mm de espessura. Presença de vazios irregulares por ora preenchidos totalmente a parcialmente por gipso. Os vazios preenchidos estão principalmente nas regiões mais externas.</p> <p>Zona 3: Fina camada de gipso. 0,07mm de espessura.</p> <p>Zona 4: Camada de carbonato. 0,18mm de espessura. Composta por carbonato micrítico e grãos de carbonato grosso (fíler calcário?).</p> <p>ESPESSURA TOTAL: 7,01mm</p>

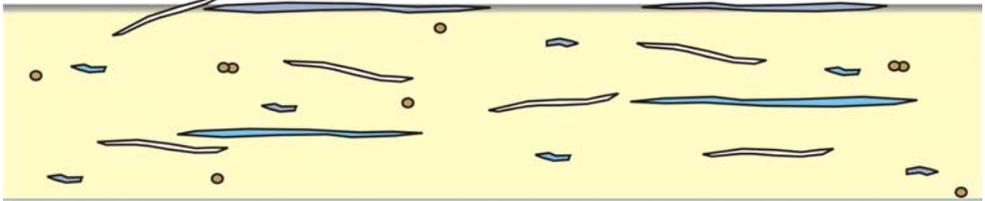
Local Cidade Estado	Amostra	Descrição das zonas
Flanaço Osasco SP	Am-5.2 Eixos	<p>Zona 1: Zona de corrosão. 1,38mm de espessura. Zona 2: Zona de carbonatação microporosa. 4,46mm de espessura. Zona 3: Zona de corrosão. 1,43mm de espessura. ESPESSURA TOTAL: 7,27mm</p>

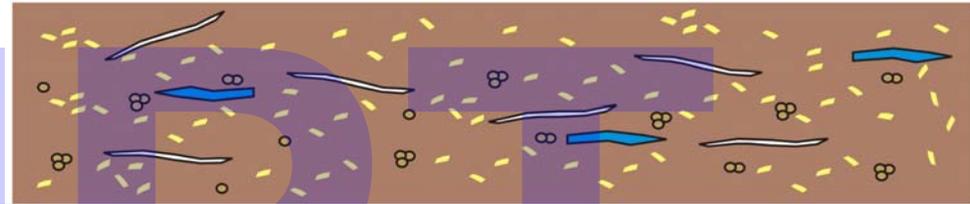
IPT São Paulo SP	IPT	<p>Zona 1: Filme de material biológico. Zona 2: Zona de corrosão. 0,18 mm de espessura. Impregnado com material biológico. Zona 3: Zona de carbonatação microporosa. 0,27mm de espessura. Zona 4: Zona de carbonatação. 5,06mm de espessura. Presença ocasional de vazios irregulares. Zona 5: Zona de carbonatação microporosa. 0,69mm de espessura. ESPESSURA TOTAL: 6,20mm</p>

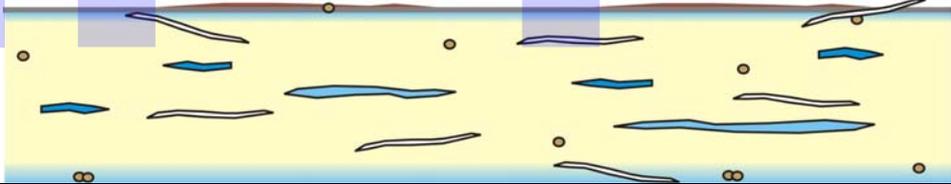
Refeitório Eternit Rio de Janeiro RJ	Ondulada refeitório Coberta	<p>Zona 1: Filme descontínuo de fuligem Zona 2: Zona de corrosão. 0,27mm de espessura. Pobre em pasta, restando ocasionais agregados e material claro, semi-isótropo (sílica gelatinizada). Zona 3: Zona de carbonatação. 0,85mm de espessura. Fortemente carbonatada e microporosidade mais desenvolvida. Zona 4: Zonas de carbonatação com faixas moderadamente carbonatadas. 5,85mm de espessura. Zona 5: Zona de carbonatação. 0,17mm de espessura Fortemente carbonatada e microporosidade mais desenvolvida. Zona 6: Zona de corrosão. 0,22mm de espessura. Pobre em pasta, restando ocasionais agregados e material claro, semi-isótropo (sílica gelatinizada). Zona 7: Filme descontínuo de fuligem. Entre as zonas 3 a 4 na passagem há uma interface bem definida; já a zona 2 transiciona para a 3 rapidamente porém de forma gradual. ESPESSURA TOTAL: 7,36mm</p>

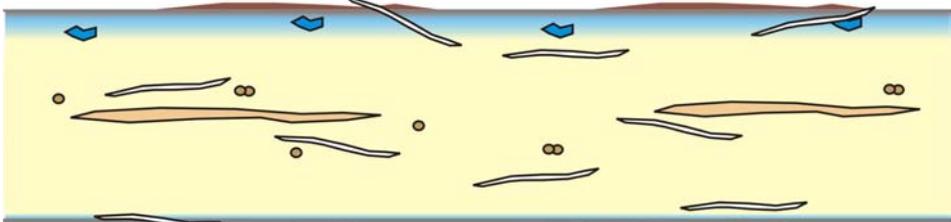
Local Cidade Estado	Amostra	Descrição das zonas
	Ondulada refeitório Descoberta	<p>Zona 1: Filme descontínuo de fuligem. 0,12mm de espessura.</p> <p>Zona 2: Zona de corrosão. 0,37mm de espessura. Pobre em pasta, restando agregados e material claro, semi-isótopo (sílica gelatinizada).</p> <p>Zona 3: Zona de carbonatação. 0,05mm de espessura Fortemente carbonatada com vazios irregulares.</p> <p>Zona 4: Zona carbonatada. 7,13mm de espessura. Ausência de portlandita, vazios irregulares e microporosidade. Cristais de carbonato muito fino, dando um aspecto esfumado à pasta. Entre as zonas 3 a 4 na passagem há uma interface bem definida; já a zona 2 transiciona para a 3 rapidamente porém de forma gradual.</p> <p>ESPESSURA TOTAL: 7,67mm</p>

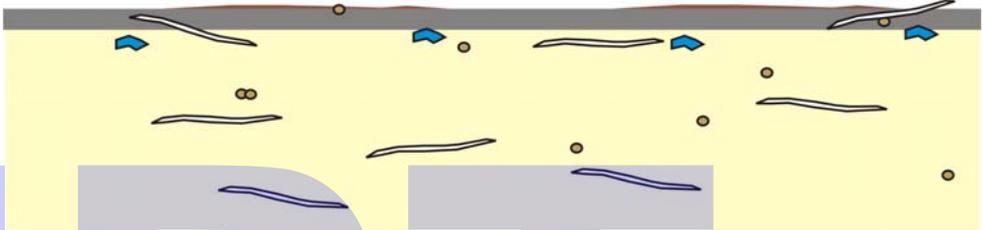
Refeitório Eternit Rio de Janeiro RJ	Cumeeira refeitório Coberta	<p>Zona 1: Filme descontínuo de fuligem. 0,04mm de espessura</p> <p>Zona 2: Zona de carbonatação microporosa. 0,06mm de espessura.</p> <p>Zona 3: Zona carbonatada, com pequenas regiões microporosas. 6,80mm de espessura.</p> <p>A passagem entre as zonas 2 e 3 ocorre de forma gradual</p> <p>ESPESSURA TOTAL: 6,90mm</p>

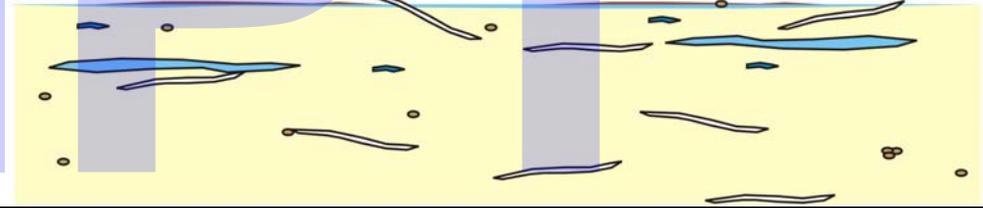
Cumeeira refeitório Descoberta	<p>Zona 1: Filme descontínuo de fuligem. 0,036mm de espessura</p> <p>Zona 2: Zona de corrosão. 0,27mm de espessura. Pobre em pasta, restando somente os agregados.</p> <p>Zona 3: Zona carbonatada. 7,05mm de espessura. Abundância de regiões microporosas.</p> <p>A passagem entre as zonas 2 e 3 ocorre de forma gradual</p> <p>Obs: a deterioração da telha (evidenciada pela porosidade alta) é pervasiva, não se restringindo à superfície.</p> <p>ESPESSURA TOTAL: 7,36mm</p>

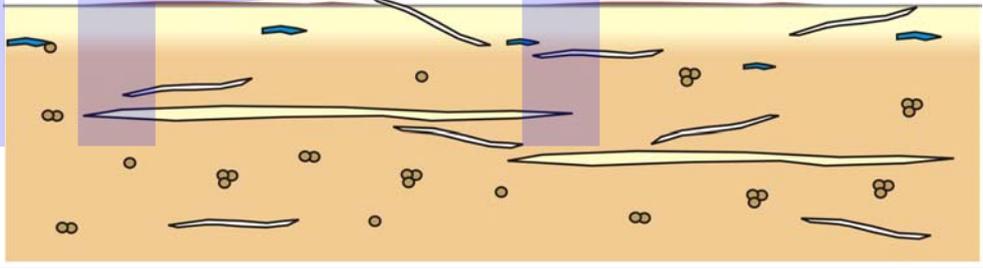
Ilha do Fundão Rio de Janeiro RJ	Saúde - RJ Coberta	<p>Zona 1: Filme descontínuo de fuligem. 0,02mm de espessura Zona 2: Zona de corrosão. 0,07mm de espessura. Ausência de pasta, restando somente os agregados. Zona 3: Zona de carbonatação intensa. 0,54mm de espessura. Zona 4: Zona de carbonatação moderada. 8,2mm de espessura. Faixas subordinadas moderadamente carbonatadas. Pasta lixiviada de portlandita. Entre as zonas 3 a 4 a passagem há uma interface bem definida; a zona 2 transiciona para a 3 rapidamente porém de forma gradual. Obs: Telha aparentemente jovem, preservando o clínquer da hidratação, C-S-H gel em alto teor e pouca carbonatação. ESPESSURA TOTAL: 8,83mm</p>

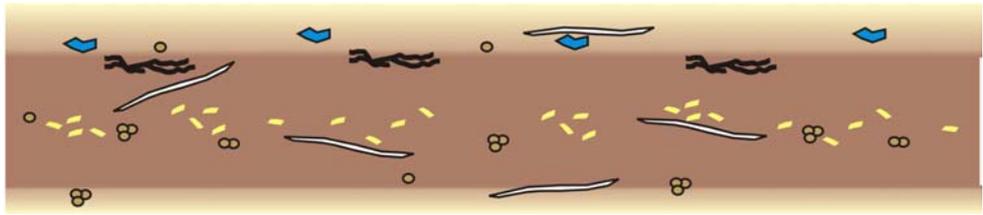
Saúde - RJ Descoberta	<p>Zona 1: Zona de carbonatação. 1,84mm de espessura. Regiões moderadamente carbonatadas. Pasta lixiviada de portlandita. Zona 2: Pasta não carbonatada. 2,76mm de espessura. Pasta preta, com portlandita. Zona 3: Sem alterações. A zona 2 transiciona para a 3 e para 1 rapidamente, porém de forma gradual. ESPESSURA TOTAL: 5,52mm</p>

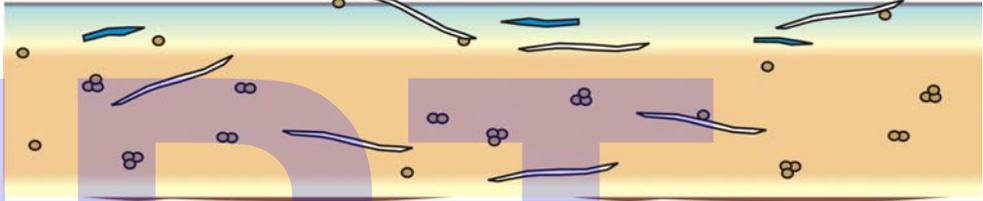
Local Cidade Estado	Amostra	Descrição das zonas
Hangar do Zeppelin Rio de Janeiro RJ	Hangar 1	<p>Zona 1 (superfície externa): Zona de corrosão. 0,14mm de espessura. Ausência de pasta. Presença de materiais "inertes" à corrosão (clínquer, fibras, material biológico, material ferruginoso (?))</p> <p>Zona 2: Zona de carbonatação microporosa. 0,15mm de espessura.</p> <p>Zona 3: Zona de carbonatação intensa, porém com faixas subordinadas moderadamente carbonatadas. 1,15mm de espessura.</p> <p>Zona 4: Zona de carbonatação moderada, com lentes de carbonatação intensa. 5,52mm de espessura.</p> <p>Zona 5: (superfície interna). Frente de carbonatação. 0,41mm de espessura.</p> <p>Zona 6: Filme de opacos avermelhados (óxidos e hidróxidos de ferro?)</p> <p>Entre as zonas 1 e 2 e 4 a 6 a passagem é brusca e endentada; já entre as zonas 2 a 4 a passagem é gradual.</p> <p>ESPESSURA TOTAL: 7,37mm</p>

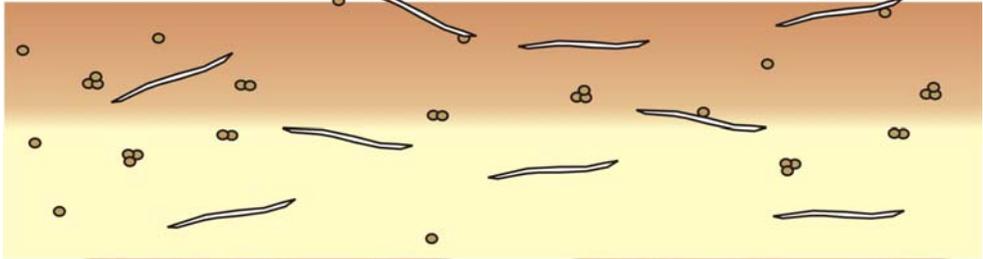
Hangar 3	<p>Zona 1 (superfície externa): Zona de carbonatação descontínua. ≈0,23mm de espessura.</p> <p>Zona 2: Zona pouco carbonatada. 4,37mm de espessura. Pasta predominantemente pouco carbonatada, com pequenas lentes carbonatadas. Porosidade muito baixa.</p> <p>Zona 3: Zona de carbonatação. 3,7mm de espessura. Alternância de faixas com carbonatação intensa e fraca. Maior frequência de vazios irregulares.</p> <p>Zona 4: filme descontínuo de opacos.</p> <p>Entre as zonas 1 a 3 o contato é brusco e irregular; já entre as zonas 2 e 3 a passagem é transicional.</p> <p>ESPESSURA TOTAL: 8,30mm</p>

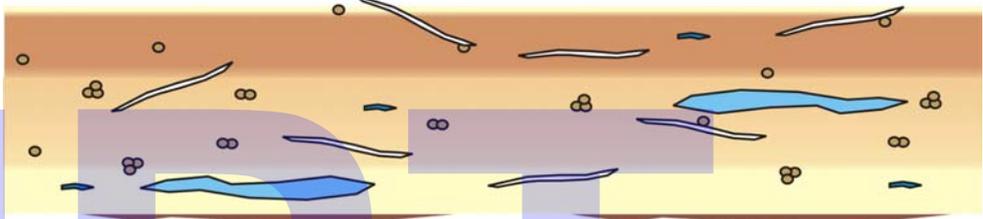
Local Cidade Estado	Amostra	Descrição das zonas
	Hangar 4	<p>Zona 1 (superfície externa): Zona de carbonatação. 0,14mm de espessura. Topo plano.</p> <p>Zona 2: Zona pouco carbonatada. 2,3mm de espessura. Carbonatação fraca, com lentes carbonatadas e microporosas. Pasta marrom escura.</p> <p>Zona 3: Zona de carbonatação moderada. 3,22mm de espessura. Alternância de faixas carbonatadas e microporosas, de matriz marrom média, com faixas pouco carbonatadas. Presença de ocasionais vazios irregulares</p> <p>Zona 4: Zona de carbonatação porosa. 1,4mm de espessura. Extremamente microporosa e com abundância de vazios irregulares.</p> <p>Zona 5: Filme de opacos. 0,29mm de espessura. Presença de constituintes “inertes “ da telha (clínquer e fibras) e localmente grão de feldspato.</p> <p>Entre as zonas 1 a 4 o contato é gradual; já entre a zona 4 e 5 a passagem é brusca.</p> <p>ESPESSURA TOTAL: 7,35mm</p>

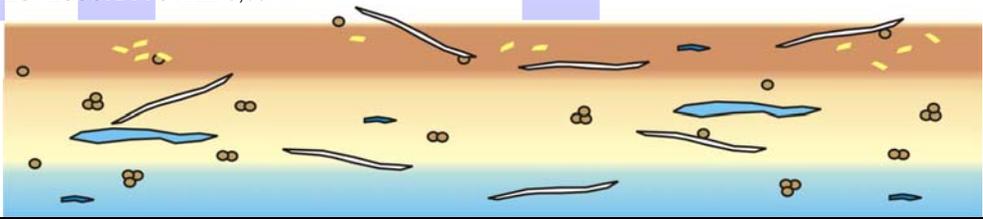
Hangar do Zeppelin Rio de Janeiro RJ	Hangar 5	<p>Zona 1 (superfície externa): Zona de carbonatação. 0,09 de espessura.</p> <p>Zona 2: Zona de carbonatação moderada. 0,85mm de espessura. Alternância de regiões não carbonatadas e carbonatadas, predominantemente moderada. Na região não carbonatada observam-se cristais maiores de portlandita. Pasta escura.</p> <p>Zona 3: Zona de carbonatação não porosa. 2,73mm de espessura.</p> <p>Zona 4: Zona de carbonatação porosa. 1,98mm de espessura. Abundância de vazios irregulares (~20%) isolando fibras e clínquer residual.</p> <p>Entre as zonas 3 e 4 o contato é transicional; já entre as zonas 1 a 3 a passagem é brusca e regular.</p> <p>ESPESSURA TOTAL: 5,65mm</p>

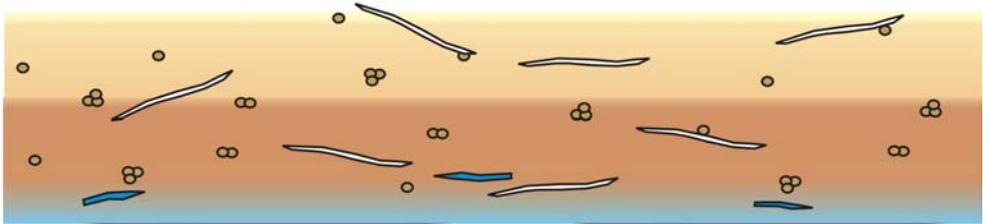
Hangar 6	<p>Zona 1 (superfície externa): Zona de carbonatação. 0,14mm de espessura.</p> <p>Zona 2: Zona moderadamente carbonatada. 2,81mm de espessura. Lentes intensamente carbonatadas.</p> <p>Zona 3: Zona pouco carbonatada. 2,76mm de espessura. Alternância de faixas e lentes carbonatadas e microporosas com regiões de matriz marrom média, pouco carbonatada.</p> <p>Zona 4: Zona de carbonatação porosa. 1,52mm de espessura.</p> <p>Zona 5: filme de opacos. 0,14mm de espessura. Cor avermelhada a preta, com materiais fibrosos associados (musgo?).</p> <p>Entre as zonas 1 e 2, e 4 e 5 o contato é brusco e irregular; já entre as zonas 3 e 4 a passagem é transicional.</p> <p>ESPESSURA TOTAL: 7,37mm</p>

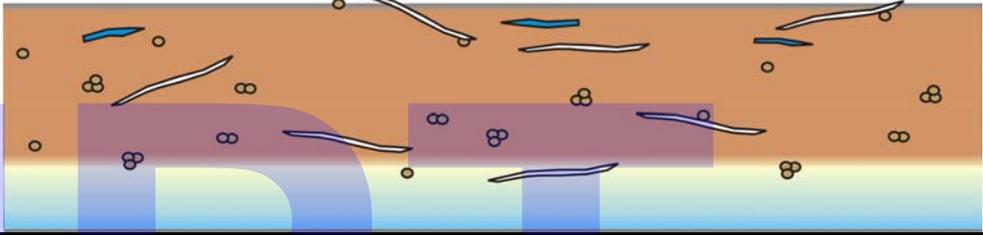
Local Cidade Estado	Amostra	Descrição das zonas
Hangar do Zeppelin Rio de Janeiro RJ	Hangar 7	<p>Zona 1 (superfície externa): Zona de corrosão. 0,07mm de espessura. "Fantasma da telha", composta por clínquer, esferas micrométricas de óxidos e hidróxidos de ferro, material isotrópico e líquen ou musgo.</p> <p>Zona 2: Zona pouco carbonatada. 5,52mm de espessura. Faixas alternadas moderadamente e fortemente carbonatadas. Pasta marrom média a clara.</p> <p>Zona 3: Zona carbonatada e porosa. 2,12mm de espessura. Abundância de microporosidade e vazios irregulares. Presença de faixas irregulares pouco carbonatadas.</p> <p>Zona 4: Zona de corrosão. 0,04mm de espessura. "Fantasma da telha", composta por clínquer, esferas micrométricas de óxidos e hidróxidos de ferro e material isotrópico.</p> <p>Entre as zonas 1 e 2 o contato é brusco e regular; já entre as zonas 2 e 3 a passagem é transicional, e entre a 3 e 4 é regular e gradual.</p> <p>ESPESSURA TOTAL: 7,75mm</p>

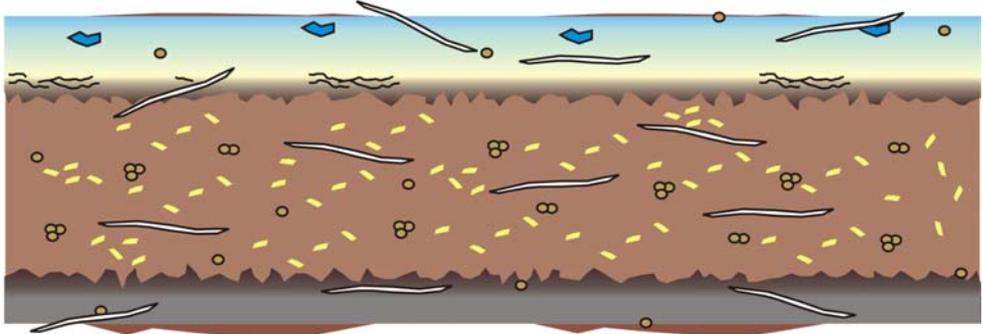
Fábrica Phebo Belém PA	Pavilhão Phebo Coberta e Descoberta	<p>Zona 1 (superfície externa): Flocos de sujeira. 0,1mm de espessura. Composto por material ferruginoso, material biológico e material desagregado da telha.</p> <p>Zona 2: Zona de carbonatação microporosa. 1,49mm de espessura. Abundância de vazios irregulares.</p> <p>Zona 3: Zona de carbonatação. 0,59mm de espessura. Presença de microfissuras paralelas à zona, contínuas e anastomosadas (contração por carbonatação?). Presença de impregnação por material marrom (ferro?) em direção à base.</p> <p>Zona 4: Zona de lixiviação. 0,81mm de espessura. Zona moderadamente carbonatada, pobre em portlandita e C-S-H.</p> <p>Zona 5: Zona sã. 5,94mm de espessura. Ver descrição de pasta, agregados e vazios da telha. Destaca-se abundância de C-S-H, portlandita e fases intersticiais hidratadas. Clínquer parcialmente a totalmente hidratado.</p> <p>Zona 6: Zona de lixiviação. 0,36mm de espessura.</p> <p>Zona 7: Zona de corrosão. 0,9mm de espessura. Ausência de pasta.</p> <p>Zona 8: Camada de sujeira. 0,54mm de espessura. Associado à sujeira encontram-se fibras e fíler carbonático destituída de matriz.</p> <p>Entre as zonas 1 e 2 e 7 a 9 a passagem é brusca e plana; já entre as zonas 2 a 6 a passagem é gradual e irregular.</p> <p>ESPESSURA TOTAL: 10,73mm</p>

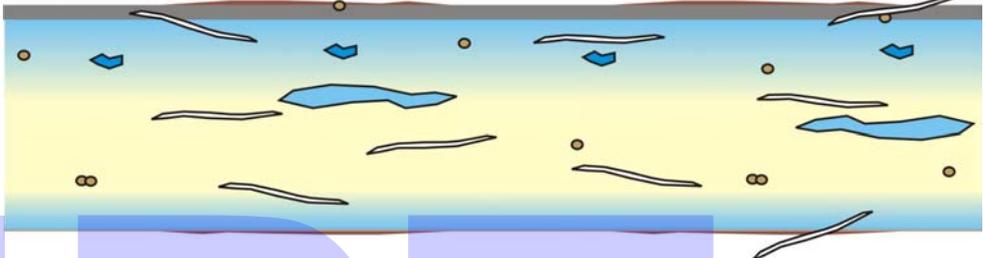
Local Cidade Estado	Amostra	Descrição das zonas
	Embalagens - Phebo	<p>Zona 1 (superfície externa): Filme de sujeira. 0,13mm de espessura. Material preto amarronzado a marrom, com formato de pequenas esferas.</p> <p>Zona 2: Zona de corrosão. 0,05mm de espessura. Forte impregnação de sujeira (material da Zona 1).</p> <p>Zona 3: Zona de carbonatação microporosa. 1,1mm de espessura.</p> <p>Zona 4: Zona de carbonatação. 4,8mm de espessura. Presença de manchas microporosas.</p> <p>Zona 5: Zona de carbonatação microporosa. 1,3mm de espessura.</p> <p>Zona 6: Zona de carbonatação impregnada com material ferruginoso. 0,09mm de espessura.</p> <p>Zona 7: Filme de sujeira marrom escuro. 0,77mm de espessura. Material é filamentososo (Material biológico? líquen ou musgo?)</p> <p>Entre as zonas 5 a 7 a passagem é brusca e plana; já entre as zonas 1 a 5 a passagem é gradual e irregular.</p> <p>ESPESSURA TOTAL: 8,24mm</p>

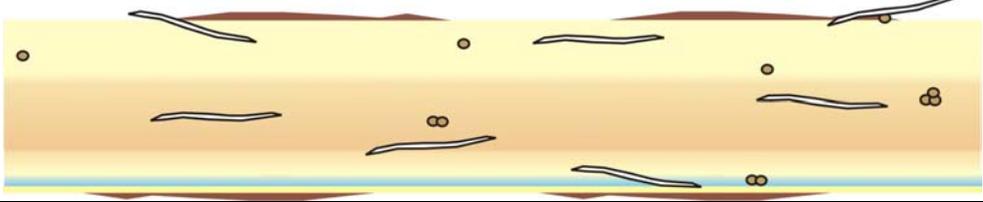
Fábrica Phebo Belém PA	Embalagens – Phebo Coberta	<p>Zona 1 (superfície externa): Filme de sujeira. 0,27mm de espessura. Material marrom e fibras, ausência de pasta.</p> <p>Zona 2: Zona de carbonatação. 1,84mm de espessura. Presença de lentes subordinadas pouco menos carbonatadas.</p> <p>Zona 3: Zona de carbonatação moderada. 2,55mm de espessura.</p> <p>Zona 4: Zona de carbonatação. 0,92mm de espessura. Presença de lentes subordinadas pouco menos carbonatadas.</p> <p>Zona 5: Zona de carbonatação microporosa. 0,37mm de espessura. Abundância de clínquer</p> <p>Zona 6: Zona de carbonato. 0,23mm de espessura. Ausência de clínquer e fibras.</p> <p>Zona 7: Filme de sujeira marrom escuro. 0,26mm de espessura. Material é filamentososo (Material biológico? líquen ou musgo?)</p> <p>Entre as zonas 1 e 2 e 6 e 7, a passagem é brusca e plana; já entre as zonas 2 a 6 a passagem é gradual e irregular.</p> <p>OBS: Weddelita (DRX) está presente em plantas, segundo Troger.</p> <p>ESPESSURA TOTAL: 6,44mm</p>

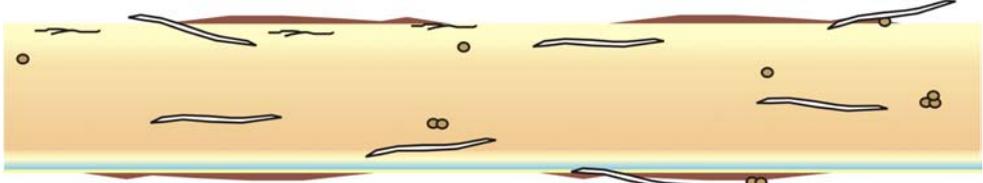
Embalagens – Phebo Descoberta	<p>Zona 1 (superfície externa): Filme de sujeira. 0,31mm de espessura.</p> <p>Zona 2: Zona de carbonatação. 0,49mm de espessura. Presença de fissuras paralelas à telha preenchidas com “sujeira”.</p> <p>Zona 3: Zona de carbonatação moderada. 3,68mm de espessura. Alternância de bandas muito carbonatadas e moderadamente carbonatadas.</p> <p>Zona 4: Zona de carbonatação. 0,36mm de espessura. Impregnação por material ferruginoso. Presença de vazios na interface de agregado opaco e pasta.</p> <p>Zona 5: Zona de carbonatação microporosa. 0,37mm de espessura. Abundância de clínquer</p> <p>Zona 6: Zona de carbonato. 0,23mm de espessura. Ausência de clínquer e fibras.</p> <p>Zona 7: Filme de sujeira marrom escuro. 0,26mm de espessura. Material é filamentososo (Material biológico? líquen ou musgo?)</p> <p>Entre as zonas 1 e 2, a passagem é brusca e plana; já entre as zonas 2 a 4, a passagem é gradual e irregular.</p> <p>ESPESSURA TOTAL: 5,70mm</p>

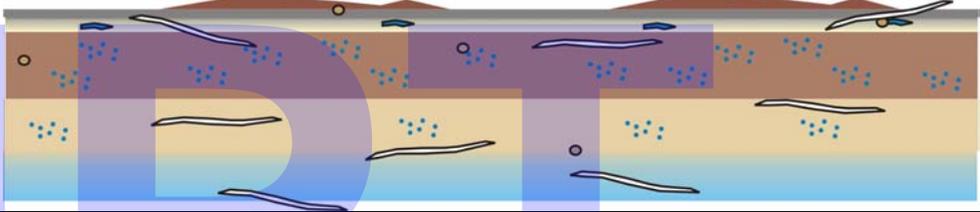
Passarela PB UFPA Descoberta	<p>Zona 1 (superfície externa): Zona de corrosão. 0,27mm de espessura. "Fantasma" da telha, restando somente sílica gelatinizada, fibras e clínquer, não havendo ligante hidráulico. Impregnação por material biológico e/ou fuligem.</p> <p>Zona 2: Zona de carbonatação. 0,49mm de espessura. Presença de vazios irregulares.</p> <p>Zona 3: Zona não carbonatada. 2,30mm de espessura. Presença de portlandita e microporos.</p> <p>Zona 4: Zona de carbonatação escura. 1,75mm de espessura. Pouco porosa.</p> <p>Zona 5: Zona de carbonatação microporosa. 1,7mm de espessura.</p> <p>Entre as zonas 1 e 2, a passagem é brusca e plana; já entre as zonas 2 a 4, a passagem é gradual e irregular.</p> <p>ESPESSURA TOTAL: 6,51mm</p>

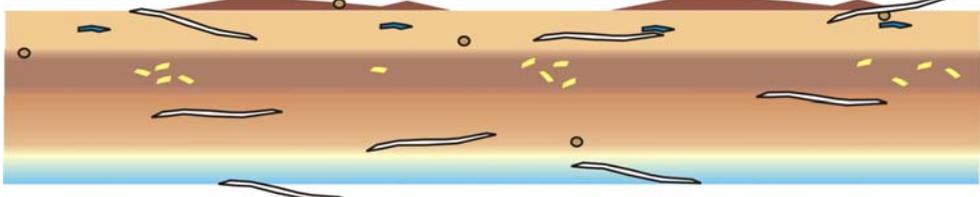
QB – UFPA Coberta	<p>Zona 1 (superfície externa): Zona moderadamente carbonatada. 1,52mm de espessura. Alternância de faixas carbonatadas e pouco carbonatadas.</p> <p>Zona 2: Zona não carbonatada. 1,38mm de espessura. Presença de portlandita, abundância de C-S-H.</p> <p>Zona 3: Zona fracamente carbonatada. 2,21mm de espessura. Presença de finas faixas carbonatadas.</p> <p>Zona 4: Zona de carbonatação não microporosa. 0,55mm de espessura.</p> <p>Zona 5: Zona de carbonatação microporosa. 0,54mm de espessura.</p> <p>Entre as zonas 1 a 3, a passagem é brusca e irregular; já entre as zonas 3 a 5, a passagem é gradual.</p> <p>ESPESSURA TOTAL: 6,20mm</p>

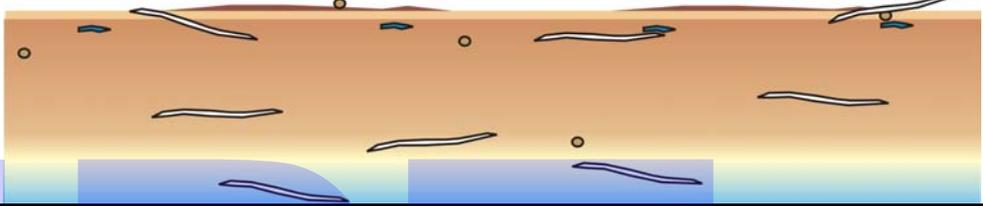
Local Cidade Estado	Amostra	Descrição das zonas
UFPA Belém PA	QB – UFPA Descoberta	<p>Zona 1 (superfície externa): Filme de fuligem + material biológico. 0,07mm de espessura. Zona 2: Zona de carbonatação. 0,11mm de espessura. Zona 3: Zona moderadamente carbonatada. 4,05mm de espessura. Cor muito heterogênea, desenvolvendo regiões circulares milimétricas a submilimétricas claras, em meio a uma matriz média-escura. As porções claras equivalem à regiões com C-S-H + cristais finos de carbonato. A matriz escura é composta por C-S-H não carbonatado. Zona 4: Zona de carbonatação não microporosa. 0,83mm de espessura. Zona 5: Zona de carbonatação microporosa. 0,74mm de espessura. Entre as zonas 1 a 3, a passagem é brusca e irregular; já entre as zonas 3 a 5, a passagem é gradual. ESPESSURA TOTAL: 5,8mm</p>

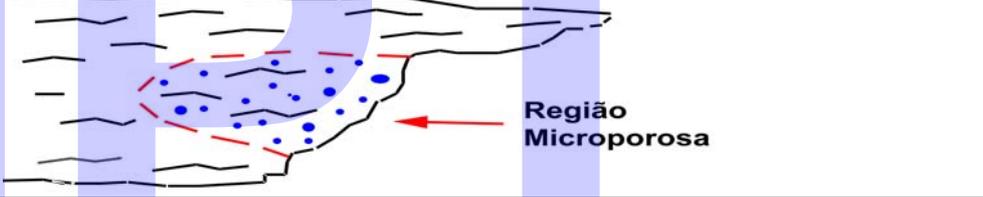
QB – UFPA Quebrada	<p>Telha rompida em região microporosa</p>

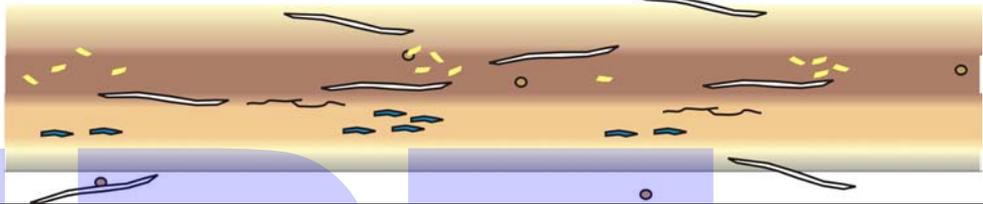
Local Cidade Estado	Amostra	Descrição das zonas
DF impermeabilizantes Belém PA	Galpão - DF	<p>Zona 1 (superfície externa): Zona de carbonatação. 2,16mm de espessura. Presença de regiões moderadamente carbonatadas e vazios irregulares abundantes alinhados como uma camada.</p> <p>Zona 2: Zona não-carbonatada. 1,38mm de espessura. Abundância de clínquer. Matriz formada por C-S-H (cor escura) + clínquer, destacando-se vazios capilares.</p> <p>Zona 3: Zona moderadamente carbonatada. 1,98mm de espessura. Alternância de faixas carbonatadas e pouco carbonatadas. Ocasionalmente vazios irregulares.</p> <p>Zona 4: Zona de carbonatação. 0,69mm de espessura.</p> <p>Zona 5: Zona de corrosão. 0,05mm de espessura. Presença de sílica gelatinizada + inertes + sujeira.</p> <p>Entre as zonas 4 e 5, a passagem é brusca e regular; já entre as zonas 1 e 4, a passagem é gradual e regular.</p> <p>ESPESSURA TOTAL: 6,26mm</p>

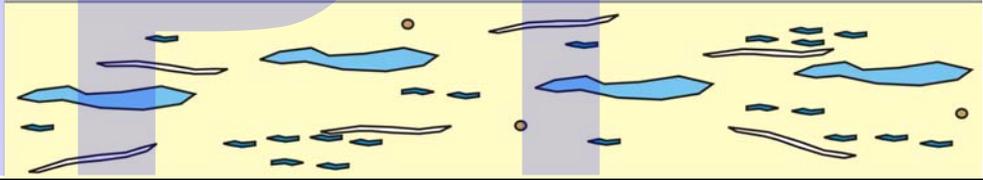
Mercadoria - BB	<p>Zona 1 (superfície externa): Zona de corrosão. 0,07mm de espessura. Impregnada com sujeira.</p> <p>Zona 2: Telha homogênea. 6,99mm de espessura. Pasta intensamente carbonatada, clara e porosa, com faixas subordinadas de pasta moderadamente carbonatada, marrom média.</p> <p>Entre as zonas 1 e 2, a passagem é brusca e regular.</p> <p>ESPESSURA TOTAL: 7,06mm</p>

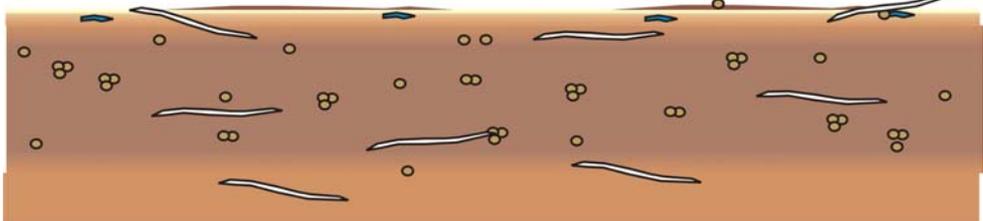
Banco do Brasil Belém PA	Depósito BB	<p>Zona 1 (superfície externa): Filme de material ferruginoso contínuo. 0,07mm de espessura.</p> <p>Zona 2: Zona de carbonatação. 0,04mm de espessura.</p> <p>Zona 3: Zona de carbonatação incipiente. 0,43mm de espessura. Pasta muito escura.</p> <p>Zona 4: Zona de carbonatação parcial. 5,06mm de espessura. Notam-se pequenos agregados de cristais de carbonato começando a se formar. Pasta heterogênea, mais clara nas regiões mais carbonatadas.</p> <p>Zona 5: Zona de carbonatação incipiente. 1,84mm de espessura. Pasta muito escura.</p> <p>Entre as zonas 1 e 2 a passagem é brusca e regular; já entre as zonas 2 a 5, a passagem é gradual e irregular.</p> <p>ESPESSURA TOTAL: 7,44mm</p>

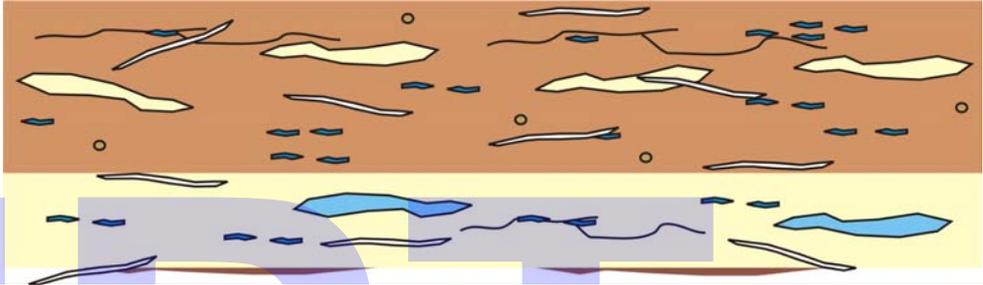
Local Cidade Estado	Amostra	Descrição das zonas
Rodoviária Curitiba PR	Rodoviária Ctba Coberta	<p>Zona 1 (superfície externa): Zona de carbonatação fraca. 5,89mm de espessura. Presença de lentes delgadas carbonatadas. Vazios irregulares e fissuras abundantes.</p> <p>Zona 2: Zona de carbonatação. 3,22mm de espessura. Pasta predominantemente com forte carbonatação. Abundância de vazios irregulares e porosidade.</p> <p>Zona 3: Filme maciço de opacos. 0,23mm de espessura. Sujeira penetra em fissuras e se adere às paredes de vazios irregulares.</p> <p>Entre as zonas 2 e 3 a passagem é brusca e regular; já entre as zonas 1 e 2, a passagem é gradual e irregular.</p> <p>ESPESSURA TOTAL: 9,34mm</p>
