RELATÓRIO TÉCNICO N° 85 176-205 (3 Vias)

ESTUDO DAS ALTERAÇÕES DAS TELHAS DE CIMENTO-AMIANTO AO LONGO DO USO, PELA EXPOSIÇÃO ÀS INTEMPÉRIES

Cliente: Instituto Brasileiro de Crisotila

Abril/2006

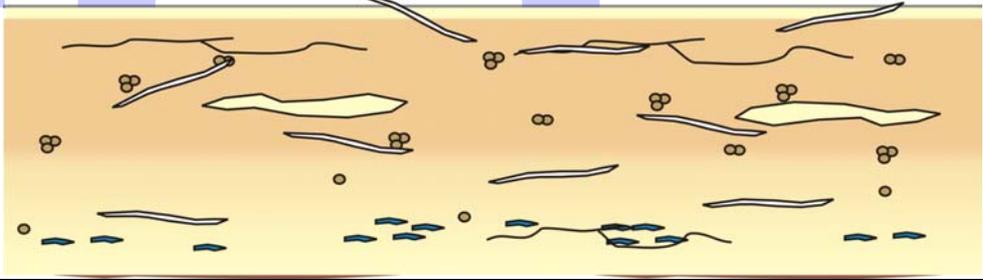
Rodoviária Curitiba PR	Rodoviária Ctba Descoberta	<p>Zona 1 (superfície externa): Zona de corrosão. 0,13mm de espessura. Presença de sílica gelatinizada + fibras + clínquer</p> <p>Zona 2: Zona de carbonatação. 0,41mm de espessura.</p> <p>Zona 3: Zona de carbonatação moderada. 4,37mm de espessura. Alternância de faixas com intensa (subordinada) e moderada (predominante) carbonatação. Escassez de vazios.</p> <p>Zona 4: Zona de carbonatação intensa. 3,45mm de espessura. Abundância de vazios irregulares.</p> <p>Zona 5: Filme maciço de opacos. 0,14mm de espessura.</p> <p>Entre as zonas 1 e 2, e 4 e 5 a passagem é brusca e regular; já entre as zonas 2 a 4, a passagem é gradual e irregular.</p> <p>ESPESSURA TOTAL: 8,50mm</p>

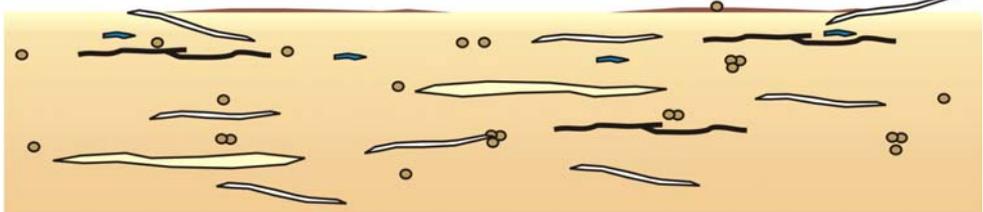
Secretaria de Saúde Curitiba PR	Saúde Curitiba	<p>Zona 1 (superfície externa): Zona de carbonatação. 0,11mm de espessura.</p> <p>Zona 2: Telha homogênea, carbonatada. 6,9mm de espessura. Pasta moderadamente carbonatada, com finas lentes intensamente carbonatadas. Vazios irregulares e fissuras mais abundantes próximo à superfície.</p> <p>Entre as zonas 1 e 2, a passagem é brusca e regular.</p> <p>ESPESSURA TOTAL: 7,01mm</p>

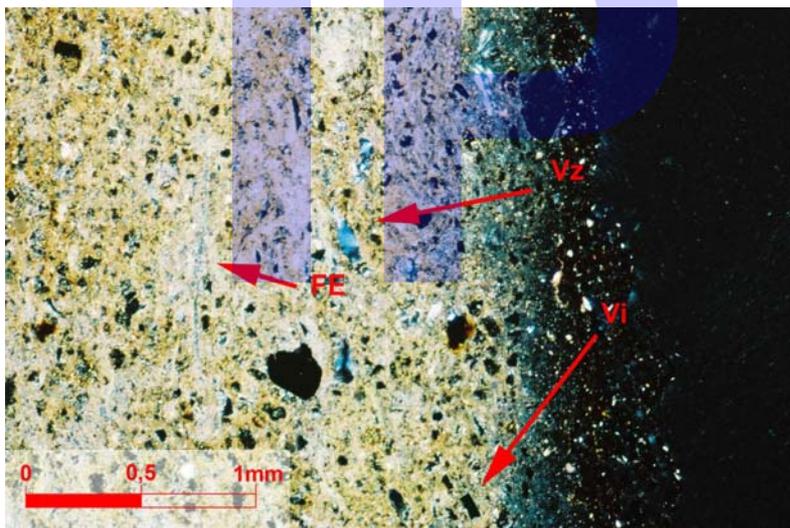
Foto 2 – Am-1.1 Proact. Mesmo aspecto da foto anterior. Pasta fortemente carbonatada. Concentração de vazios irregulares (Vz) e microporosidade próxima à superfície. Destaca-se fibra fortemente embebida na matriz, evidenciando boa adesão com a pasta e a presença de agregado isótopo, provável vidro (Vi). Polarizadores cruzados.

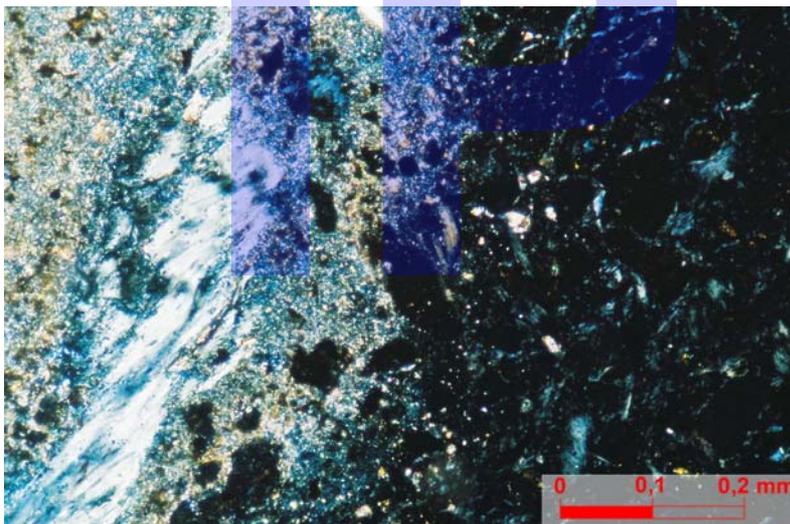
Foto 3 – Am-1.1 Proact. Fibra de crisotila e agregado de clínquer (Cl) em zona muito pobre em matriz cimentícia. Polarizadores descruzados.

Foto 4 – Am-1.1 Proact. Idem foto anterior. Polarizadores cruzados

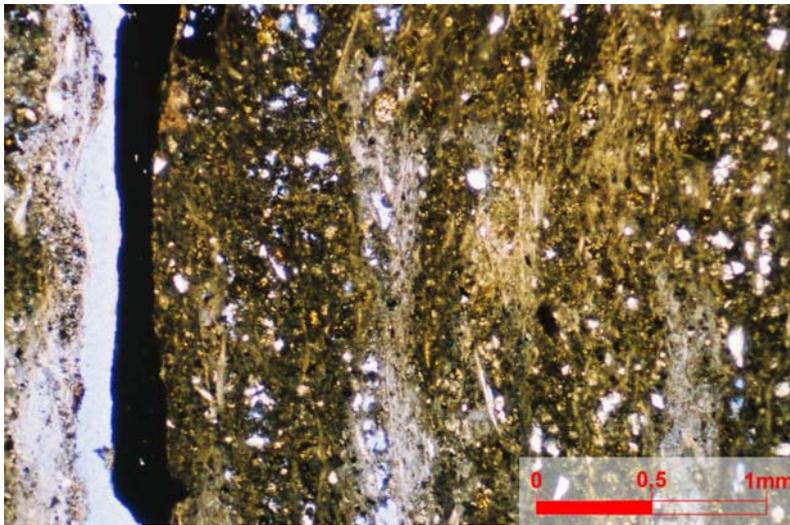
Foto 8 – Am-1.2 Proact. Aspecto geral da superfície externa da telha. Em preto destaca-se filme, de fuligem. As fibras estão dispostas subparalelamente à superfície. Notar abundância de vazios irregulares, em branco azulado. Polarizadores des cruzados.

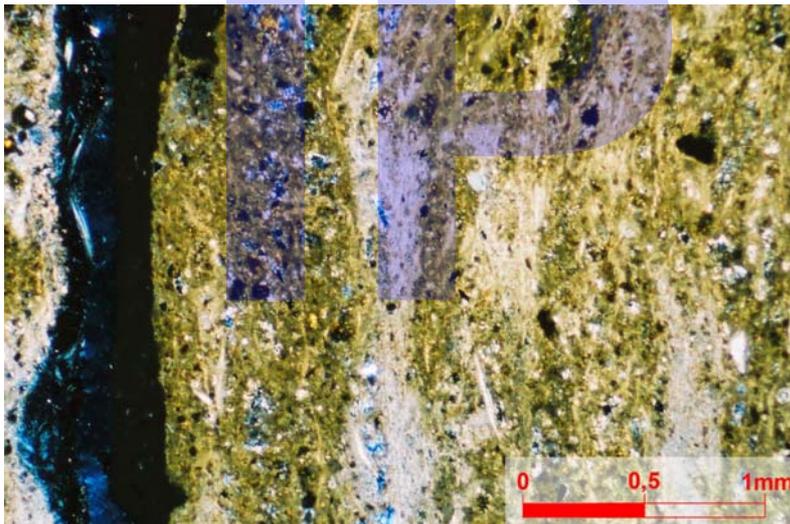
Foto 9 – Am-1.2 Proact. Idem foto anterior. Notar carbonatação na pasta. Polarizadores cruzados.

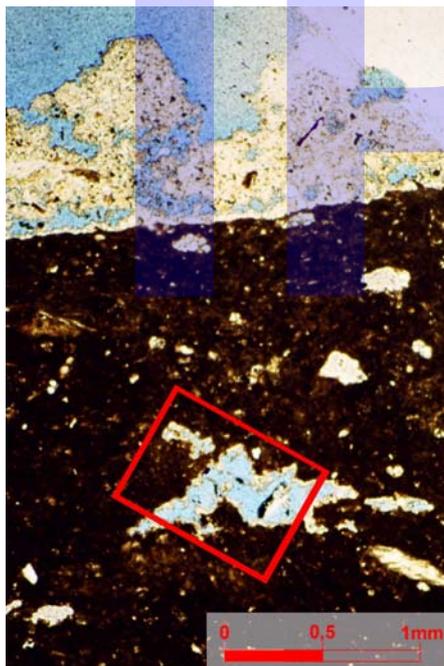
Foto 13 - AM-2 Gás. Gipso em camada próxima ao topo. Vazio irregular parcialmente preenchido por gipso, este crescendo perpendicularmente às paredes do vazio. Polarizadores paralelos.

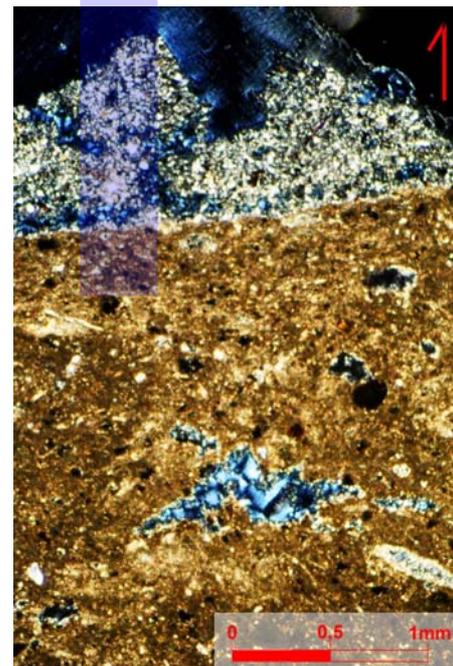
Foto 14 - AM-2 Gás. Gipso em camada próxima ao topo. Vazio irregular parcialmente preenchido por gipso, este crescendo perpendicularmente às paredes do vazio. Polarizadores cruzados.

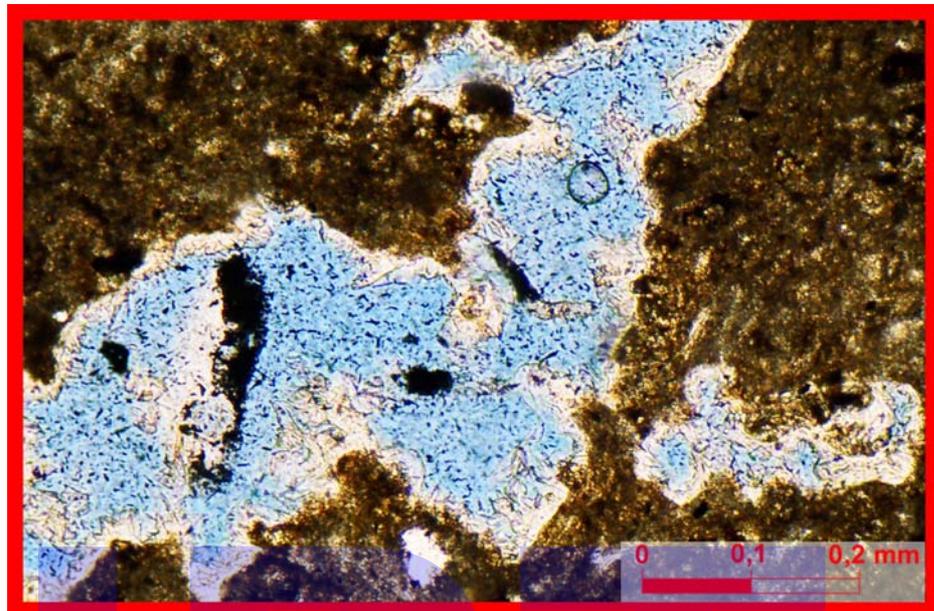
Foto 15 - AM-2 Gás. Detalhe do vazio irregular. Polarizadores paralelos.

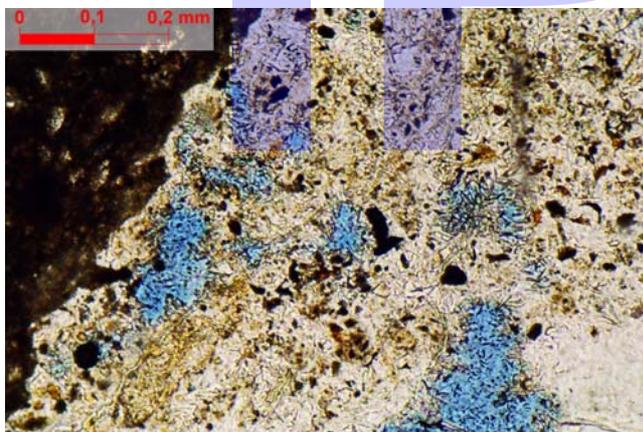
Foto 16 - AM-2 Gás. Detalhe do material da superfície. Notar espessamento dos cristais paralelamente à superfície e abundância de material opaco (óxidos e hidróxidos de ferro). Polarizadores paralelos.

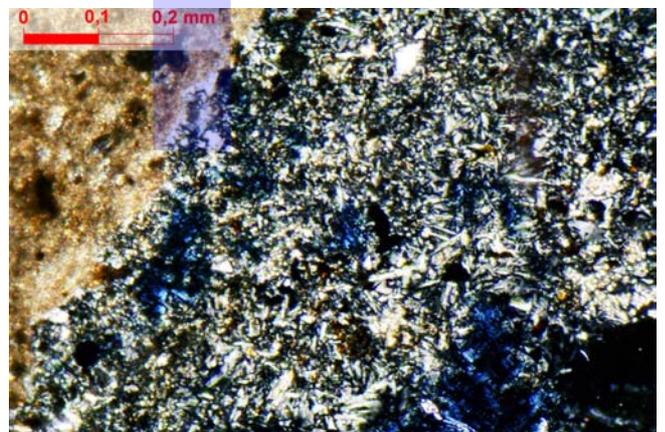
Foto 17 - AM-2 Gás. Detalhe do material da superfície. Notar espessamento dos cristais paralelamente à superfície e abundância de material opaco (óxidos e hidróxidos de ferro). Polarizadores cruzados.

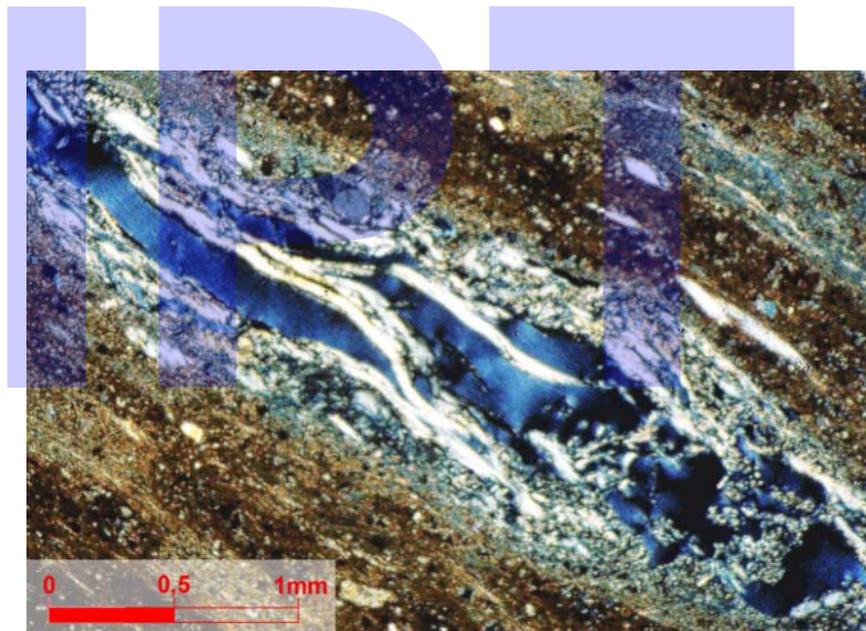
Foto 20 - AM-3 Aciaria. Fibra de crisotila em grande vazio irregular, evidenciando que a descontinuidade interfibrilas favorece percolação de água. Polarizadores cruzados.

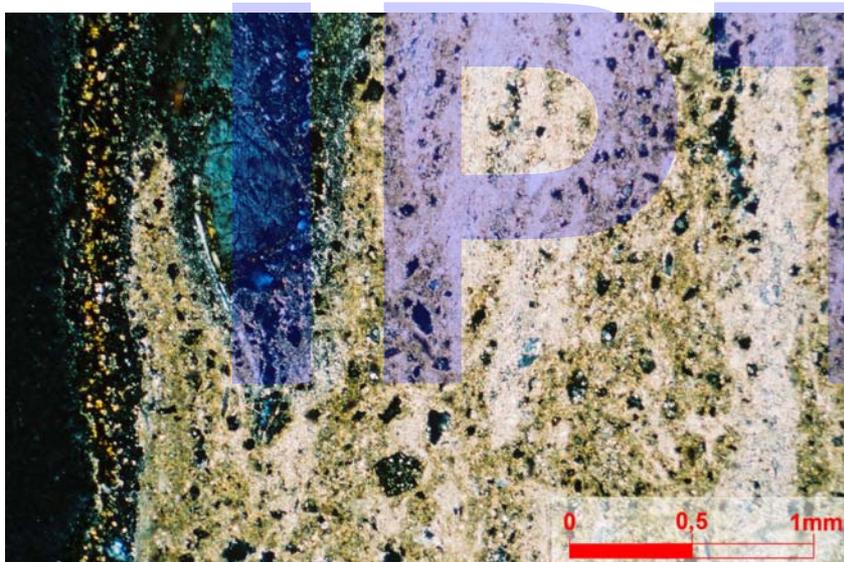
Foto 22 – Am-4 Forjaria. Idem foto anterior. Notar carbonatação intensa da pasta e abundância de clínquer, destacando-se um “cacho” de clínquer na porção central inferior da foto. Polarizadores cruzados.

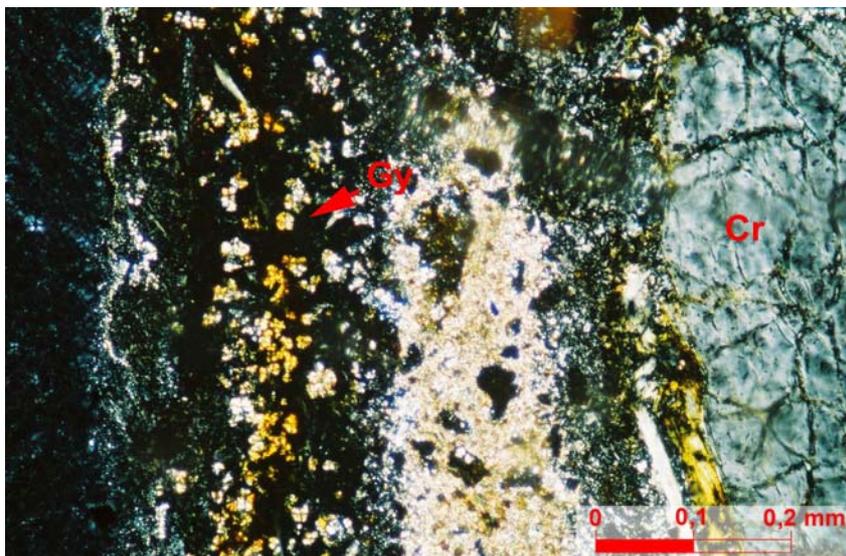
Foto 23 – Am-4 Forjaria. Idem foto anterior. Presença de camada rica em rosetas de gipso (Gy), oriunda de processos extrínsecos. Agregado de crisotila identificado pela sigla Cr. Notar resto de pasta intensamente carbonatada, preservada do processo de lixiviação. Polarizadores cruzados.

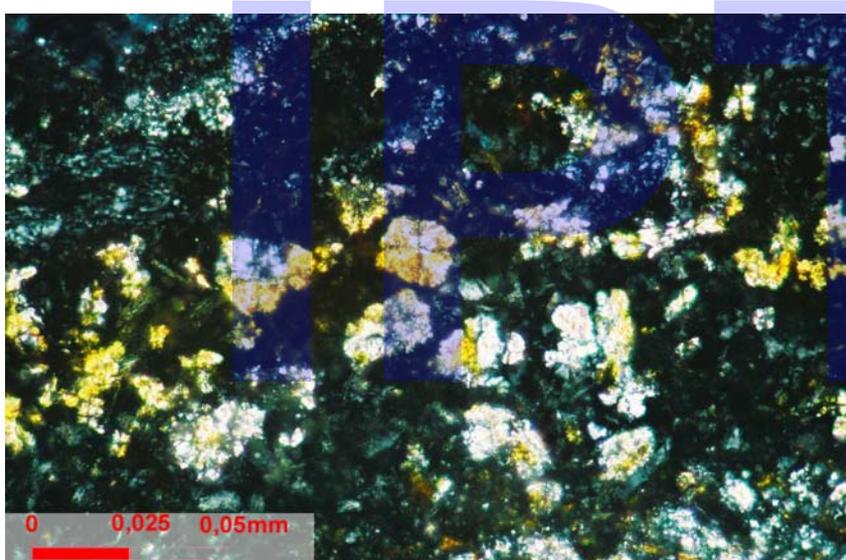
Foto 24 – Am-4 Forjaria. Detalhe de rosetas de gipso impregnadas por material ferruginoso. Polarizadores cruzados.

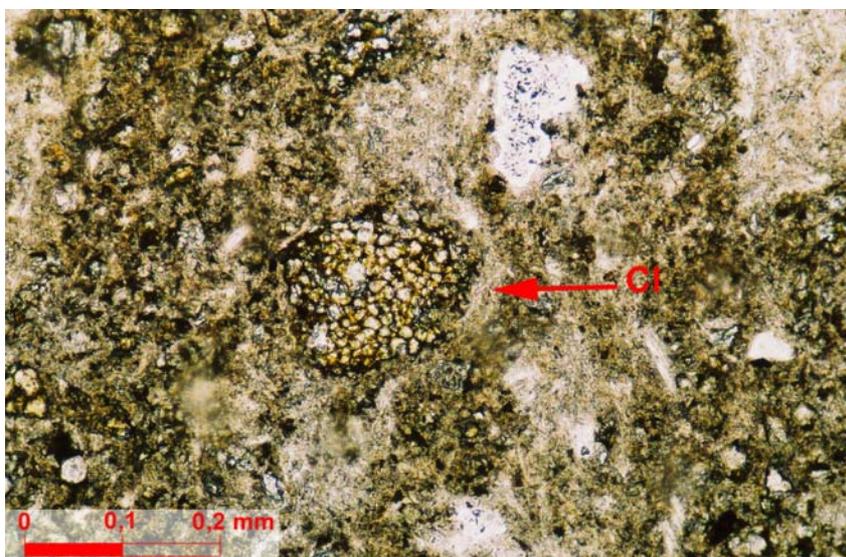
Foto 25 – Am-4 Forjaria. Cacho de clínquer – provável belita – com halo de hidratação pouco desenvolvido (Cl). Polarizadores descruzados.

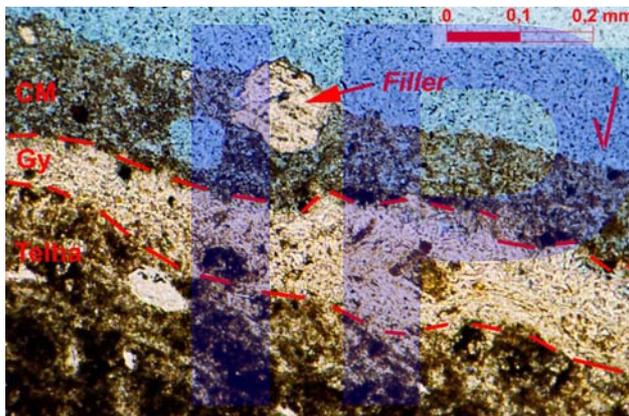
Foto 27 - AM-5.1 Eixos. Idem foto anterior. Presença de carbonato grosso. Base. Polarizadores paralelos.

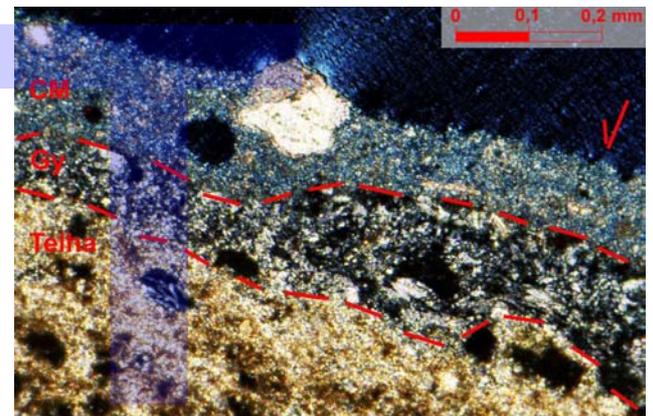
Foto 28 - AM-5.1 Eixos. Idem foto anterior. Presença de carbonato grosso. Base. Polarizadores cruzados.

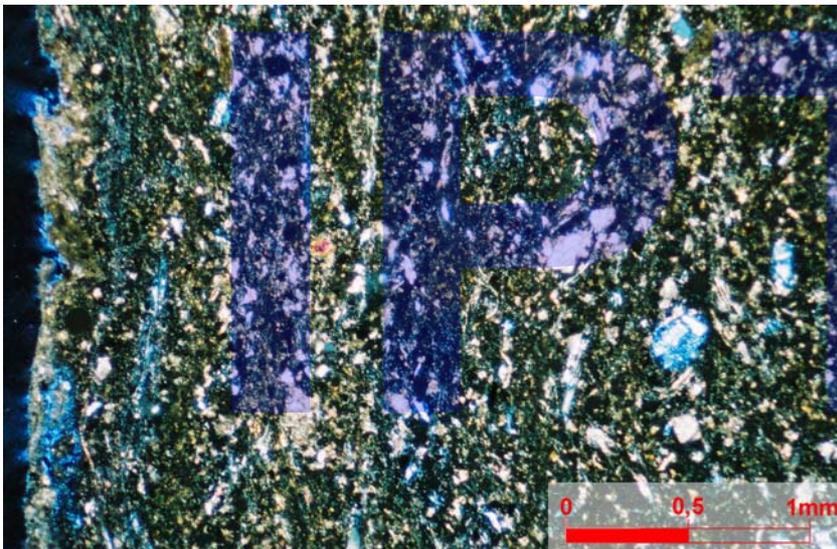
Foto 31 – Nova. Idem foto anterior. Pasta muito pouco carbonatada. Notar presença de vazios irregulares (em azul) de pequena dimensão. Polarizadores cruzados.

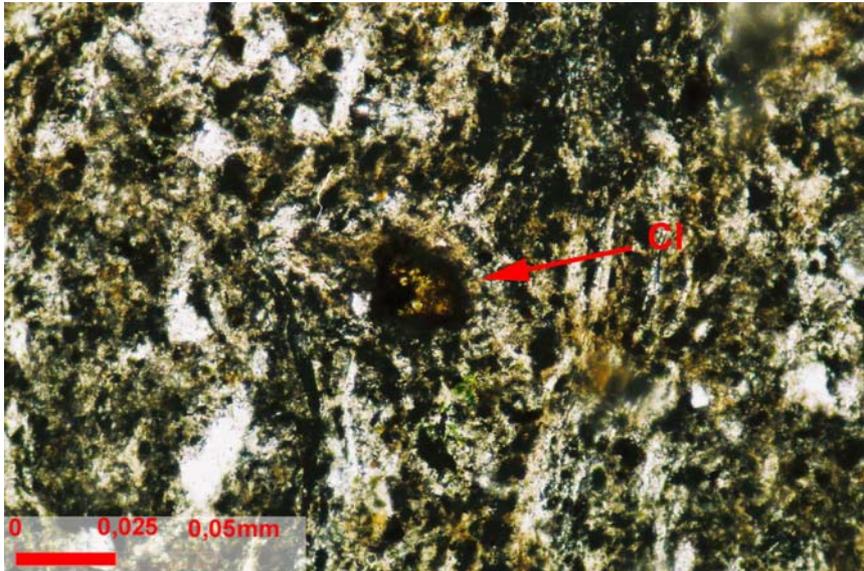
Foto 33 – Nova. Raro clínquer com halo de hidratação muito desenvolvido. Polarizadores descruzados.

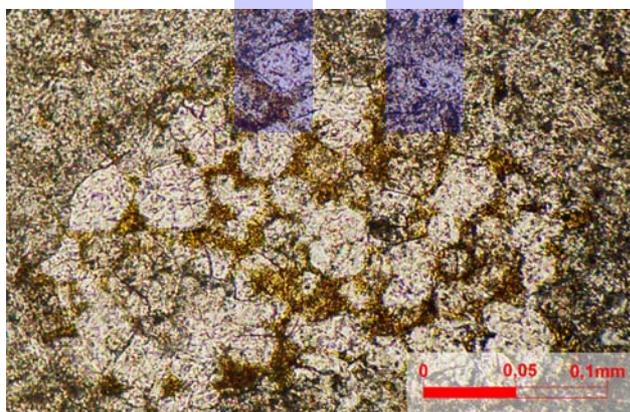
Foto 37 - Ondulada refeitório Coberta. Clínquer pouco hidratado. Fases intersticiais em tom amarronzado. Polarizadores paralelos.

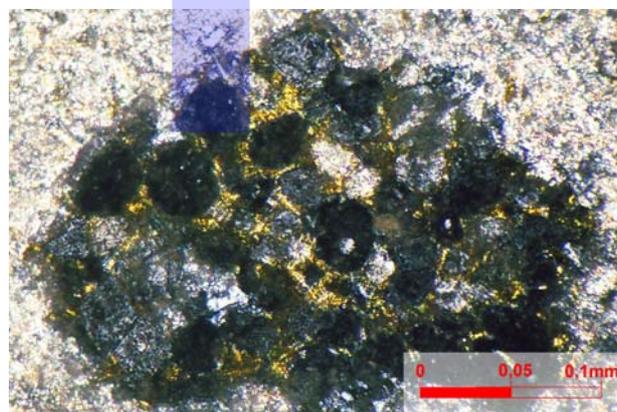
Foto 38 - Ondulada refeitório Coberta. Clínquer pouco hidratado. Fases intersticiais em tom amarronzado. Polarizadores cruzados.

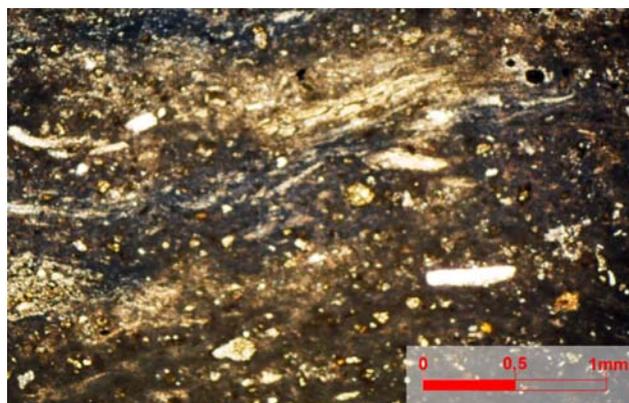
Foto 41 - Ondulada refeitério Descoberta. Aspecto geral. Pasta “esfumaçada” devido à carbonatação muito incipiente. Clínquer pouco hidratado. Lixiviado de portlandita. Polarizadores paralelos.

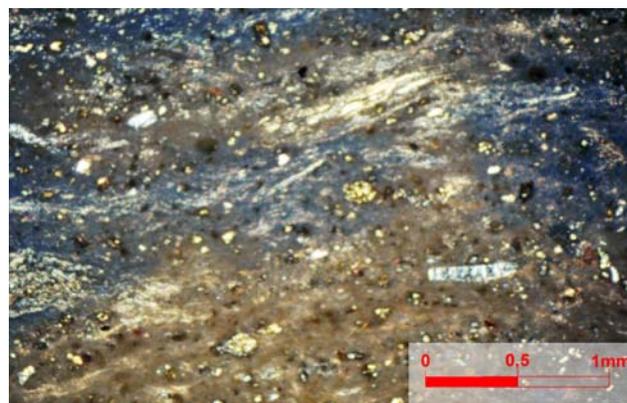
Foto 42 - Ondulada refeitério Descoberta. Aspecto geral. Pasta “esfumaçada” devido à carbonatação muito incipiente. Clínquer pouco hidratado. Lixiviado de portlandita. Polarizadores cruzados.

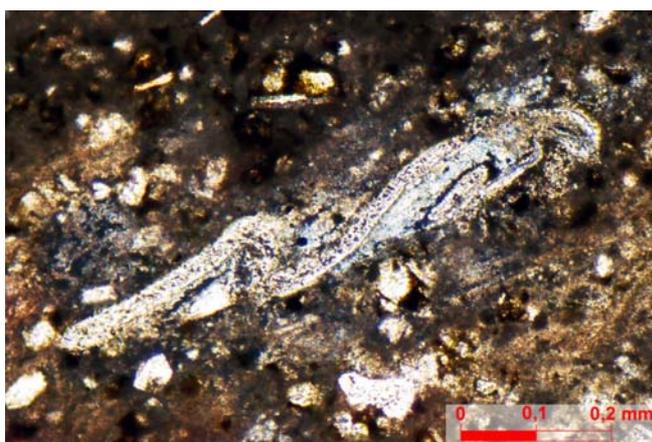
Foto 45 - Cumeeira refeitório Coberta. Fibra de celulose. Notar abundância de pontinhos marrons avermelhados, sendo fases ferríferas hidratadas. Fibras diferenciam-se da crisotila pela forma e birrefringência. Polarizadores paralelos.

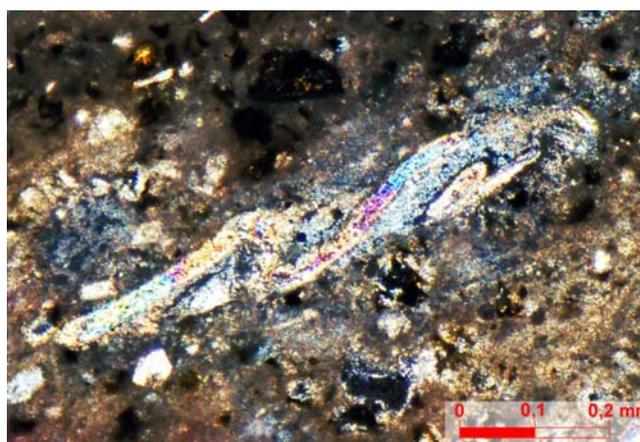
Foto 46 - Cumeeira refeitório Coberta. Fibra de celulose. Notar abundância de pontinhos marrons avermelhados, sendo fases ferríferas hidratadas. Fibras diferenciam-se da crisotila pela forma e birrefringência. Polarizadores cruzados.

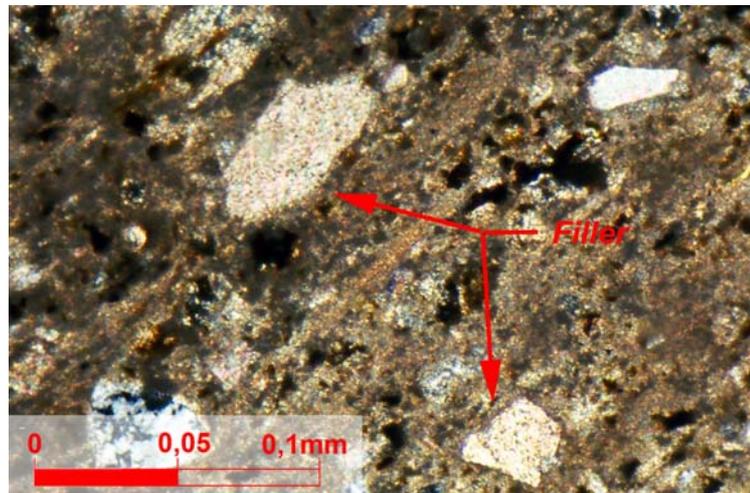
Foto 47 - Cumeeira refeitório Coberta. parte de baixo. *Filler* calcário e agregado de fibrila de crisotila em matriz carbonatada. Polarizadores cruzados.

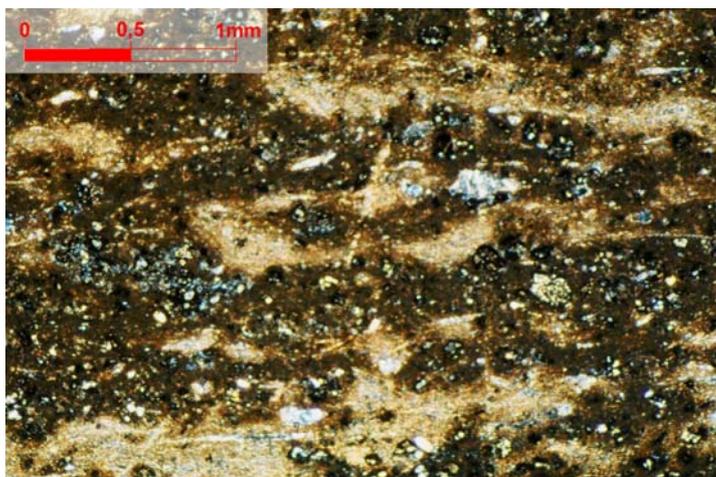
Foto 50 - Hangar 1. Aspecto estratificado da telha. Grãos de clínquer com pequeno halo de hidratação. Faixas carbonatadas todas em matriz fracamente carbonatada. Vazio irregular em azul. Polarizadores cruzados.

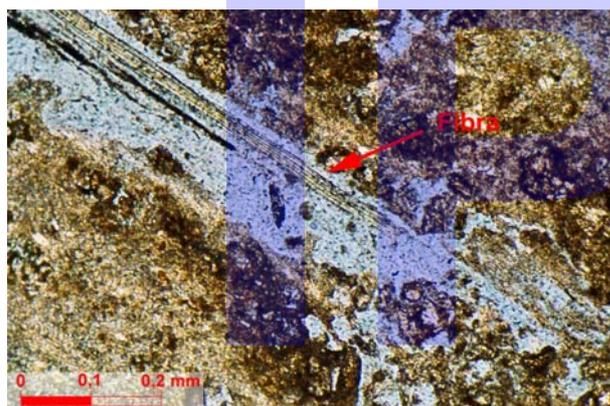
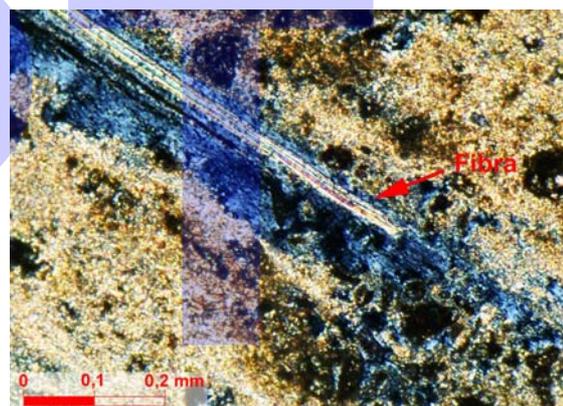
Foto 51 - Hangar 2. Região da base. Fibra desagregada da pasta. Pasta muito carbonatada e porosa, persistindo, entre grãos de clínquer remanescentes. Polarizadores paralelos.

Foto 52 - Hangar 2. Região da base. Fibra desagregada da pasta. Pasta muito carbonatada e porosa, persistindo, entre grãos de clínquer remanescentes. Polarizadores cruzados.

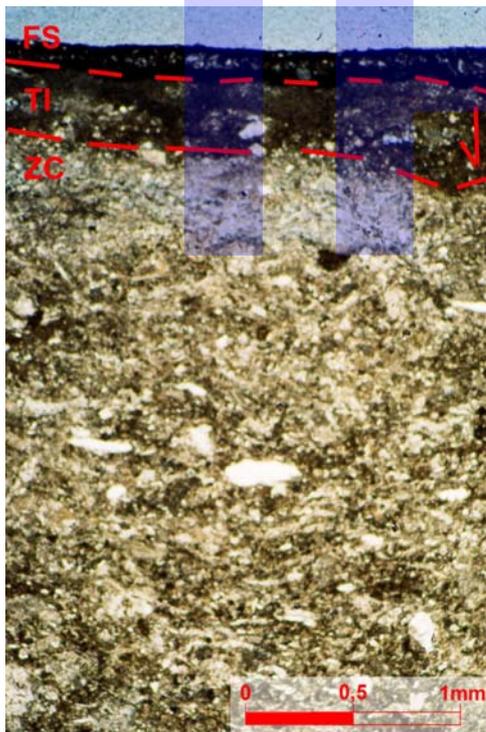
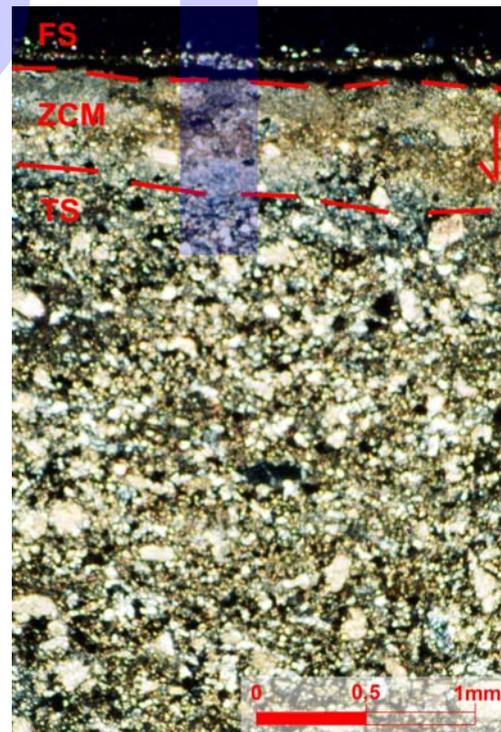
Foto 55 - Pavilhão Phebo Coberta. Perfil da base. Abundância de *filler* calcário. Filme de sujeira, zona carbonatada. Polarizadores paralelos.

Foto 56 - Pavilhão Phebo Coberta. Perfil da base. Abundância de *filler* calcário. Filme de sujeira, zona carbonatada. Polarizadores cruzados.

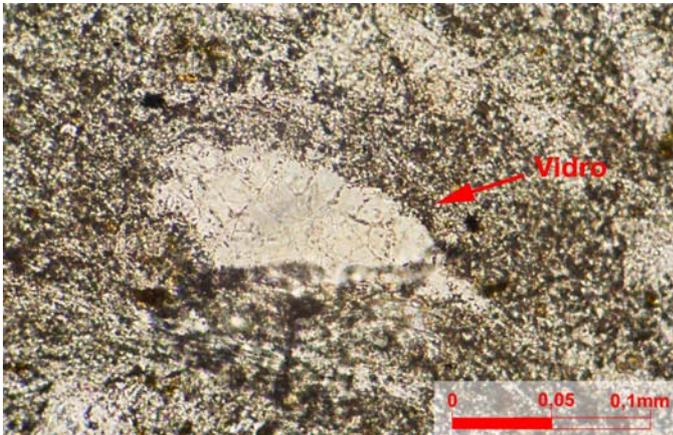
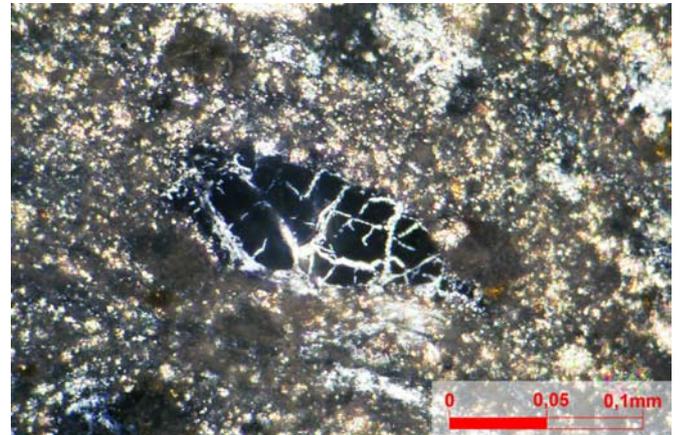
Foto 57 - Pavilhão Phebo Coberta. Grão de vidro. Fraturas típicas de vidro, com material birrefringente. Polarizadores paralelos.

Foto 58 - Pavilhão Phebo Coberta. Grão de vidro. Fraturas típicas de vidro, com material birrefringente. Polarizadores cruzados.

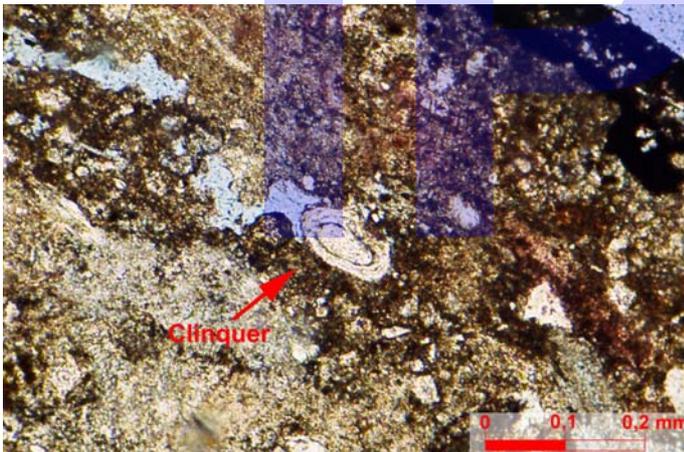
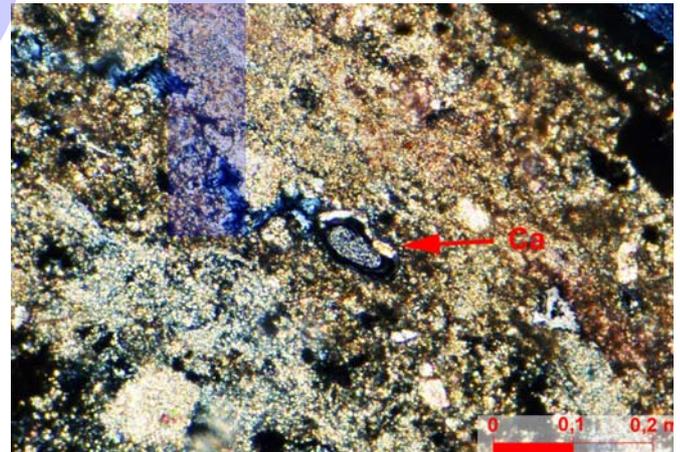
Foto 59 - Pavilhão Phebo Coberta. Grão de clínquer com halo estratificado de gel parcialmente carbonatado. Polarizadores paralelos.

Foto 60 - Pavilhão Phebo Coberta. Grão de clínquer com halo estratificado de gel parcialmente carbonatado. Polarizadores cruzados.

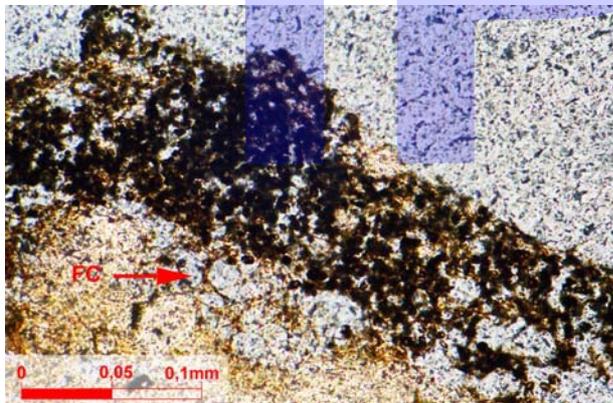
Foto 65 - Embalagens - Phebo. Sujeira na forma de pequenas esferas avermelhadas. Fantasmas de clínquer arrancados. Polarizadores paralelos.

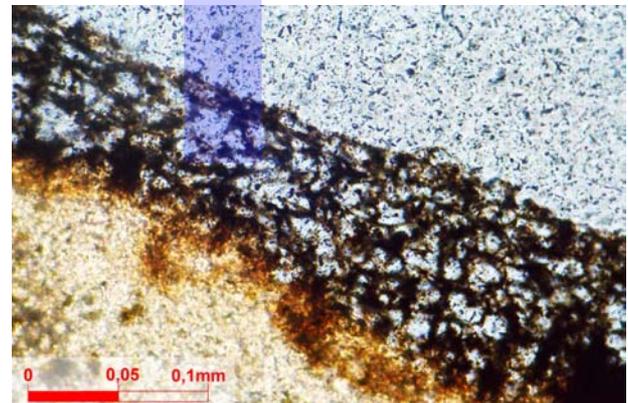
Foto 66 - Embalagens - Phebo. Sujeira: material filamentosos. Polarizadores paralelos.

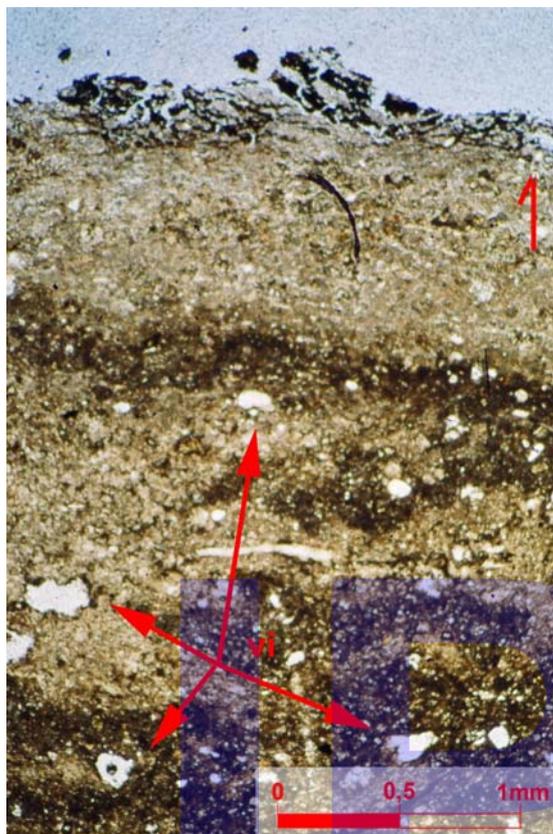
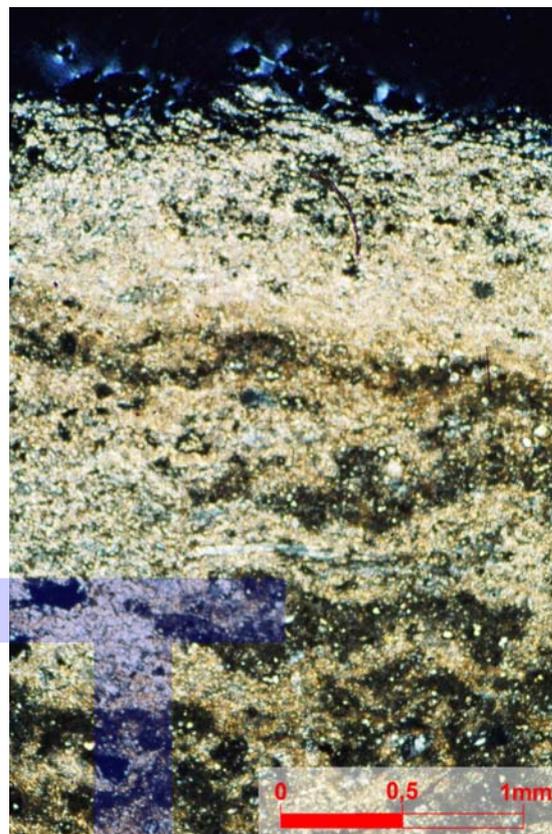
Foto 67 - Embalagens - Phebo Descoberta. Perfil do topo: Sujeira penetrando na telha, abundância de vazios irregulares, telha pobre em fibra, pouco clínquer residual. Polarizadores paralelos.

Foto 68 - Embalagens - Phebo Descoberta. Perfil do topo: Sujeira penetrando na telha, abundância de vazios irregulares, telha pobre em fibra, pouco clínquer residual. Polarizadores cruzados.

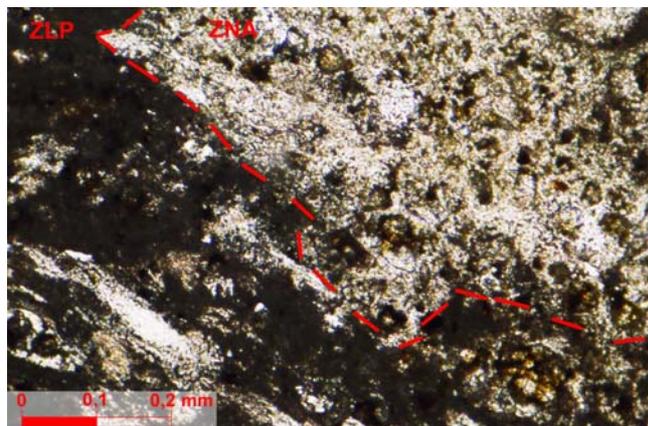
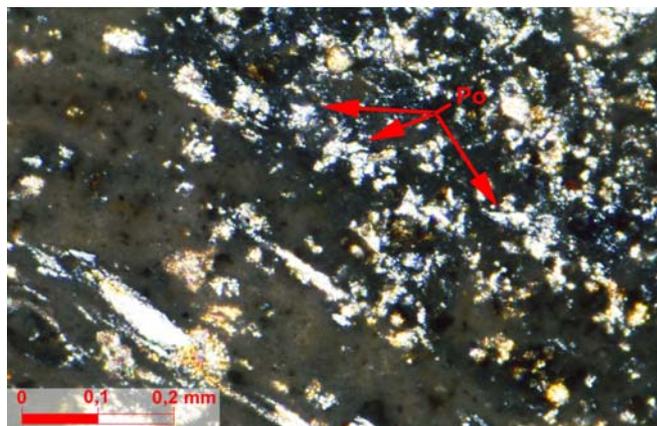
Foto 71 - Passarela PB – UFPA Descoberta. Interface entre porção não alterada (clara e birrefringente, composta por esqueletos de portlandita e enstatita) e porção pouco carbonatada (escura, micrítica e lixiviada). Polarizadores paralelos.

Foto 72 - Passarela PB – UFPA Descoberta. Interface entre porção não alterada (clara e birrefringente, composta por esqueletos de portlandita e enstatita) e porção pouco carbonatada (escura, micrítica e lixiviada). Polarizadores cruzados.

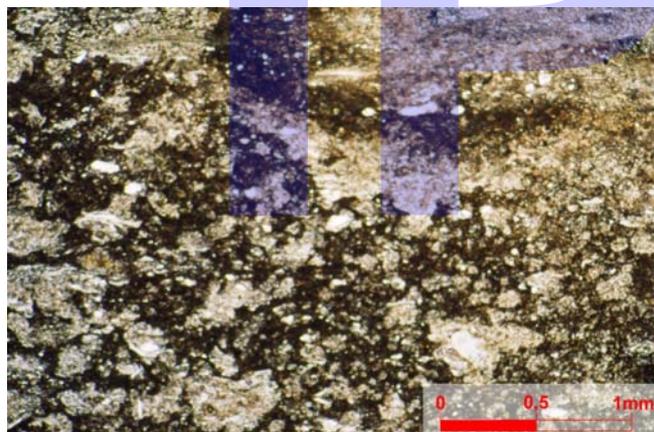
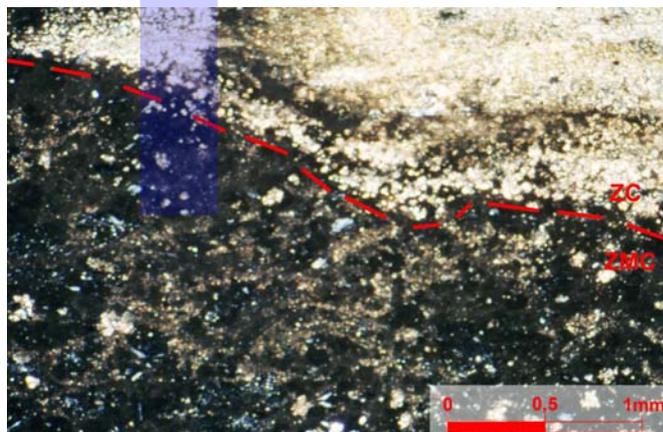
Foto 73 - QB – UFPA Descoberta. Interface entre zona carbonatada e zona micrítica com regiões não carbonatadas. A transição se dá pela cristalização de carbonato em aglomerados substituindo a pasta já lixiviada de portlandita. Polarizadores paralelos.

Foto 74 - QB – UFPA Descoberta. Interface entre zona carbonatada e zona micrítica com regiões não carbonatadas. A transição se dá pela cristalização de carbonato em aglomerados substituindo a pasta já lixiviada de portlandita. Polarizadores cruzados.

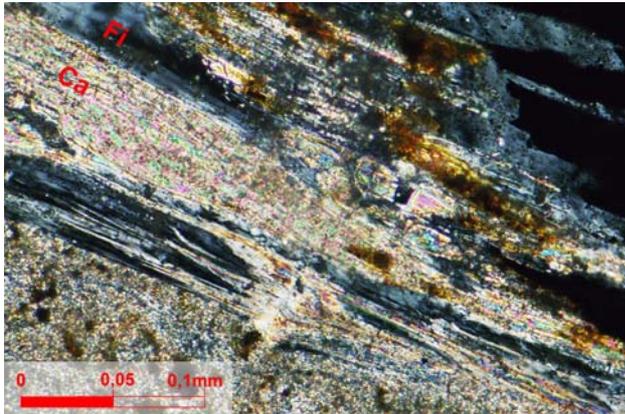
Foto 75 - LUSOTour Coberta. Carbonato mais grosso impregnado por fibra de crisotila. O carbonato apresenta hábito fibroso, possivelmente por crescer nas discontinuidades entre as fibrilas. Polarizadores cruzados.

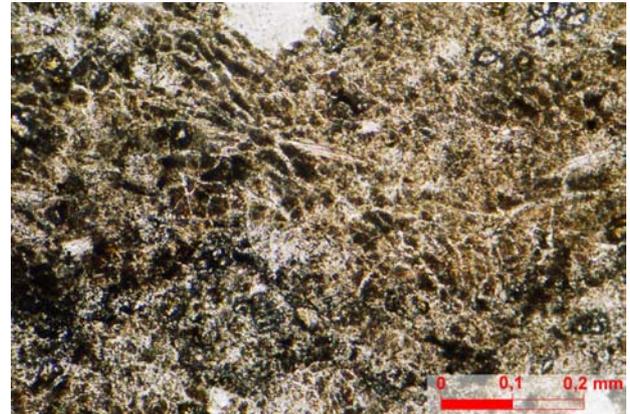
Foto 76 - LUSOTour Coberta. Textura em greta da pasta na interface zona não alterada e zona carbonatada: contração por carbonatação? Secagem da telha? Polarizadores paralelos.

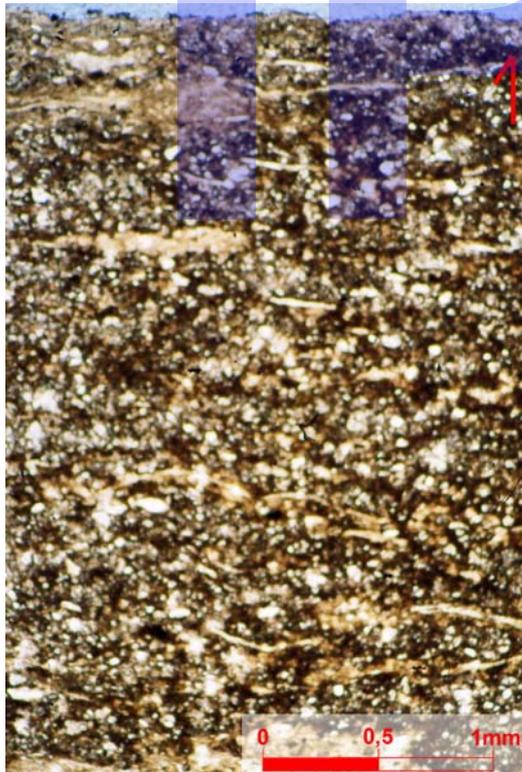
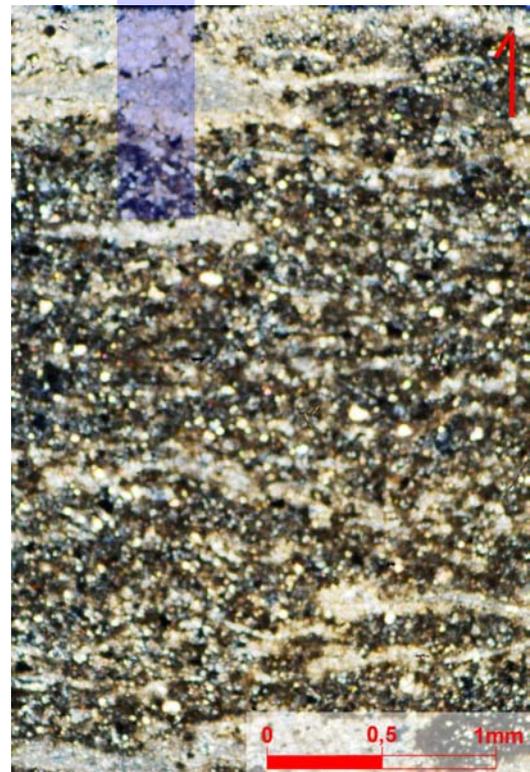
Foto 81 - Muller Descoberta. Perfil do topo: telha pouco carbonatada, superfície plana. Pequenas faixas microporosas. Polarizadores paralelos.

Foto 82 - Muller Descoberta. Perfil do topo: telha pouco carbonatada, superfície plana. Pequenas faixas microporosas. Polarizadores cruzados.

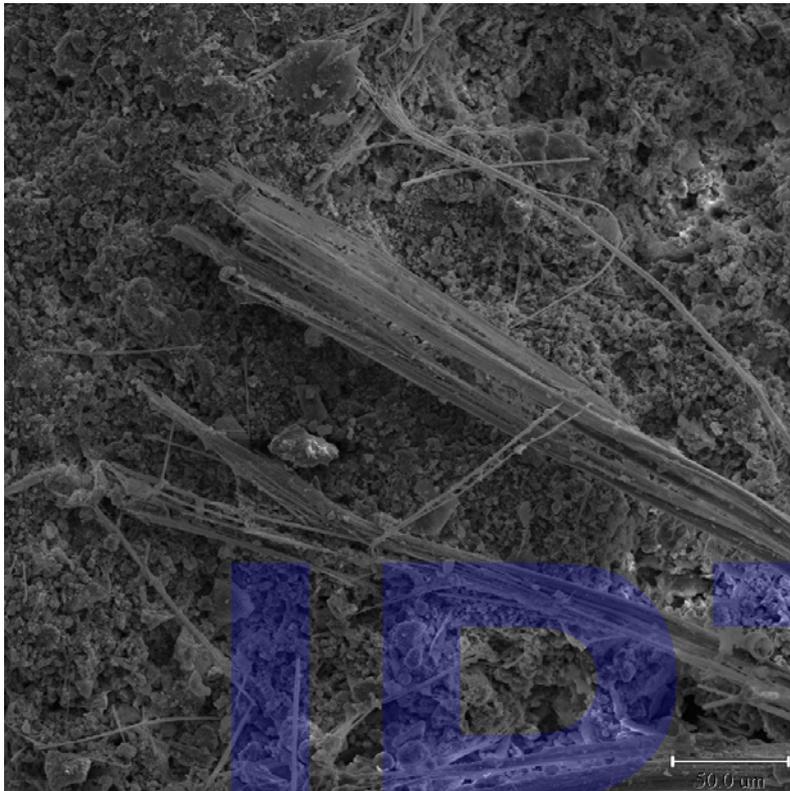
Foto 1 – Am-4 – Forjaria.
Agregado de fibrilas na superfície da telha. Notar que as fibras apresentam pouca aderência à matriz, tornando-se susceptíveis a se soltar.

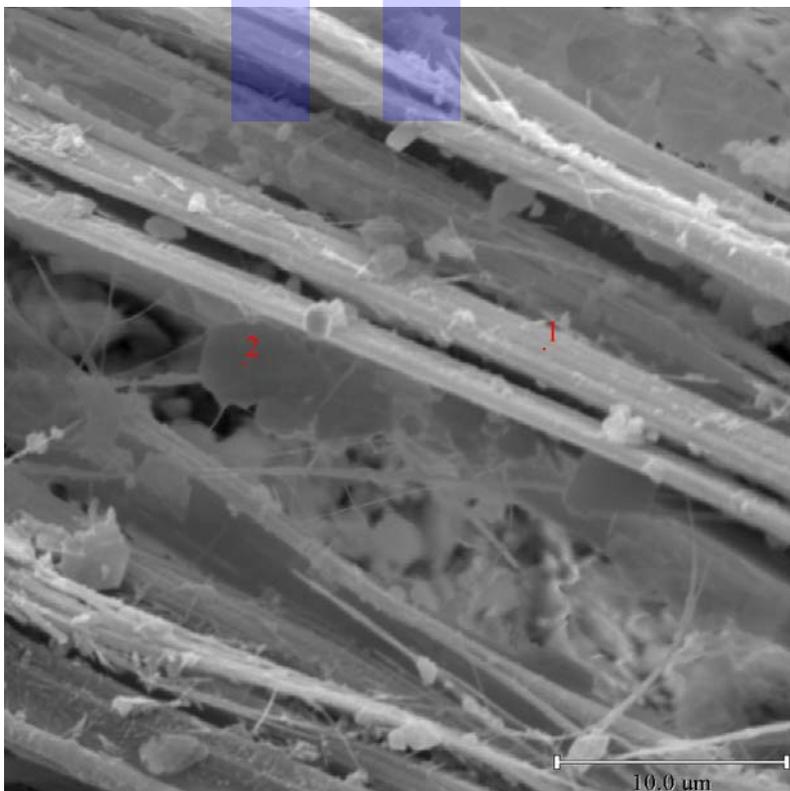
Foto 2 – Am-4 – Forjaria.
Localização dos pontos (1 e 2) de análise por EDS - feixe de fibrilas (3500x).

Tabela 1 - Am-4 – Forjaria. Análise semi-quantitativa EDS do ponto 1 - feixe de fribilas de crisotila com provável contaminação de enxofre e ferro.

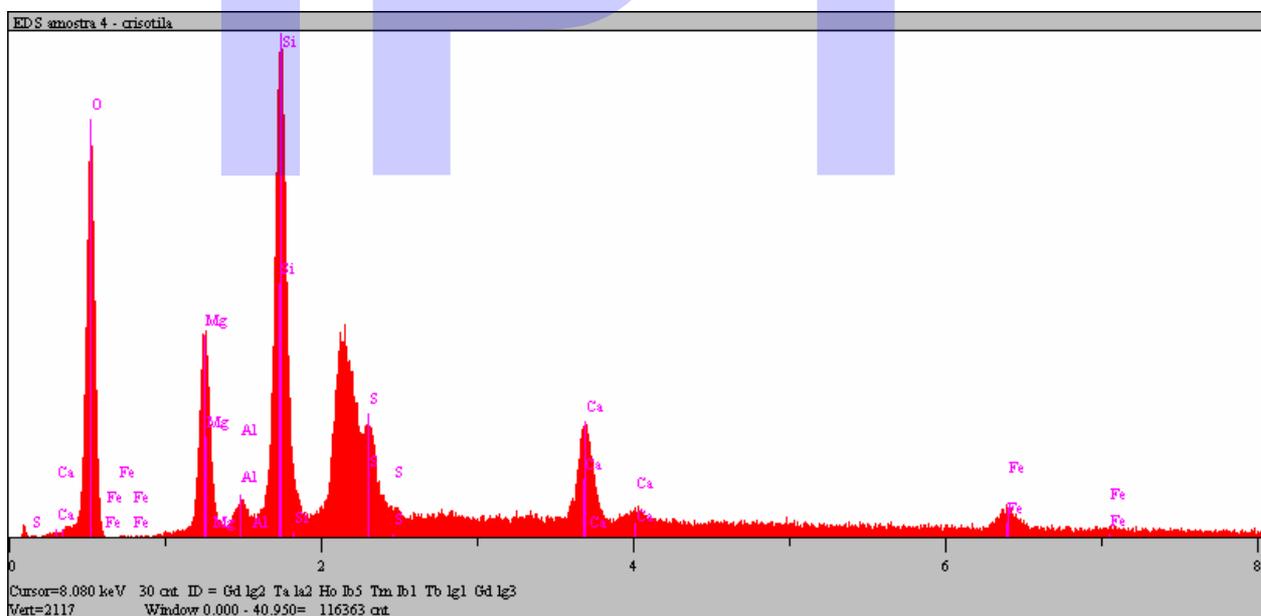
Figura 1 - Am-4 – Forjaria. Espectro obtido por EDS do ponto 1 para a crisotila.

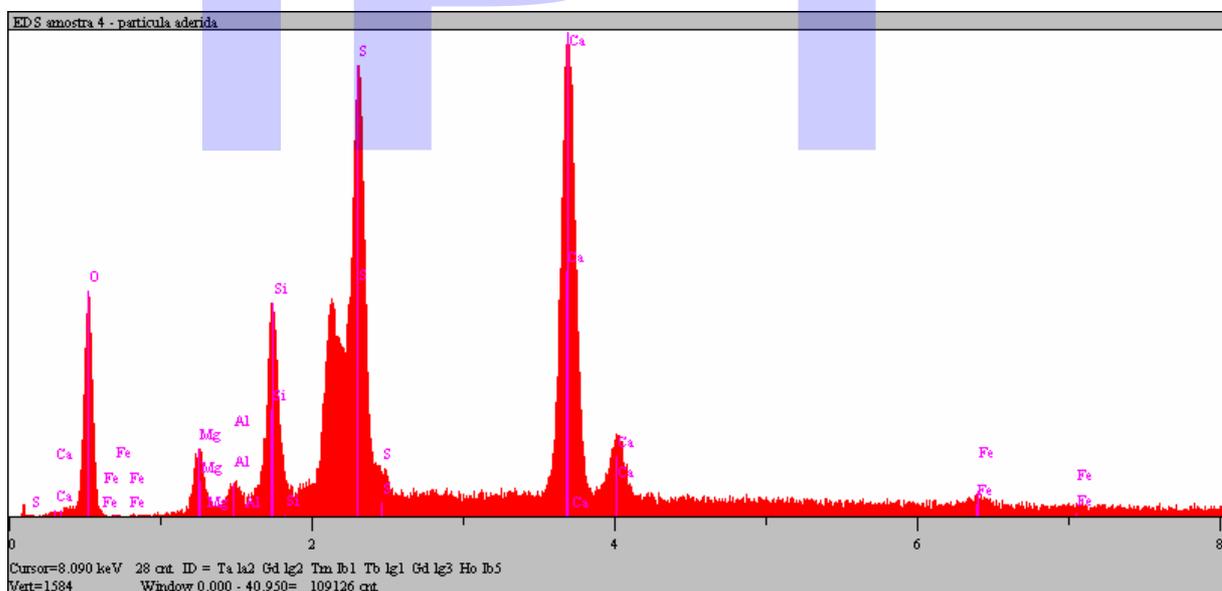
Tabela 2 - Am-4 – Forjaria. Análise semi-quantitativa EDS do ponto 2 – provável grão de gipso.

Figura 2 - Am-4 – Forjaria. Espectro obtido por EDS do ponto 2 para o gipso.

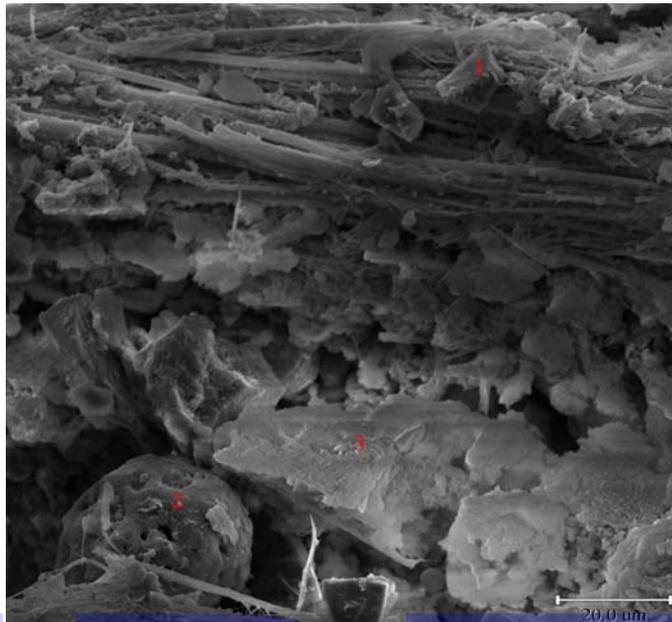
Foto 3 – Am-4 – Forjaria. Localização dos pontos de análise por EDS – região central (1000x).

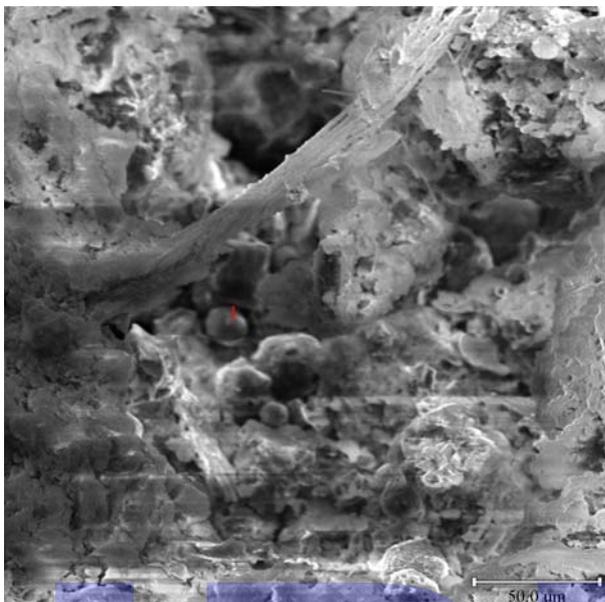
Foto 4 – Am-4 – Forjaria. Localização do ponto de análise por EDS – região porosa (500x).
