RELATÓRIO TÉCNICO N° 85 176-205 (3 Vias)

ESTUDO DAS ALTERAÇÕES DAS TELHAS DE CIMENTO-AMIANTO AO LONGO DO USO, PELA EXPOSIÇÃO ÀS INTEMPÉRIES

Cliente: Instituto Brasileiro de Crisotila

Abril/2006

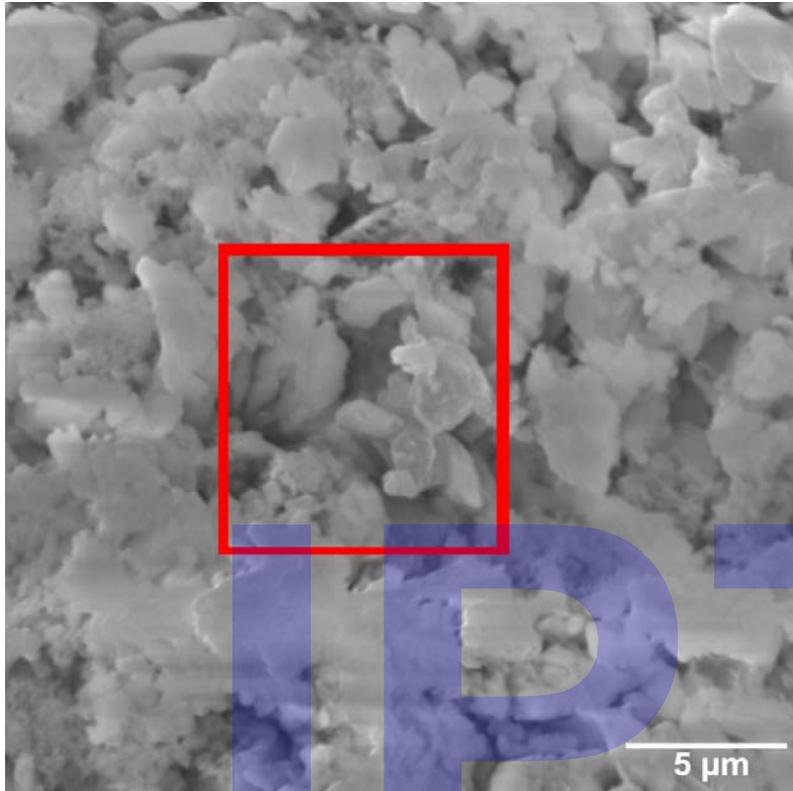
Foto 5 – Am-5.1 Eixos.
Agregado de plaquetas hexagonais de gipso e calcita na superfície da telha. Em destaque o local da FOTO 6

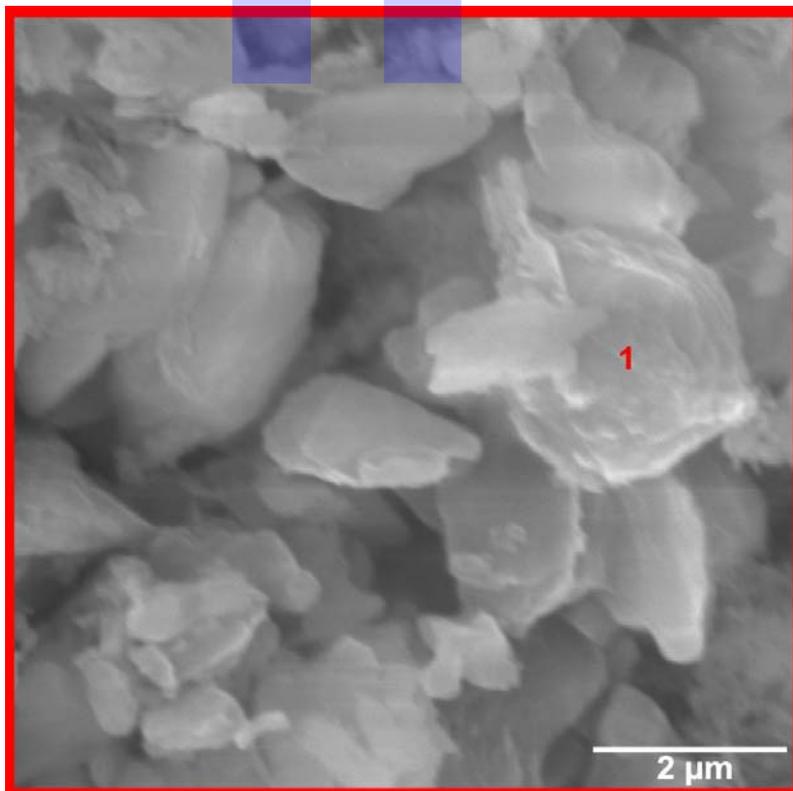
Foto 6 – Am-5.1 Eixos.
Localização do ponto 1, analisado por EDS.

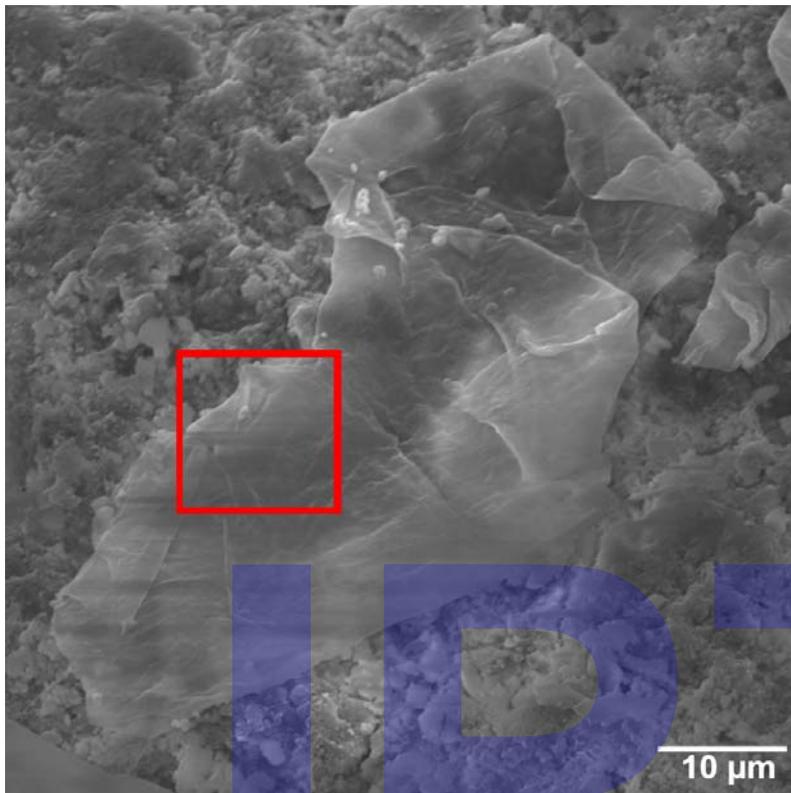
Foto 7 – Am-5.1 Eixos. Placa com faces retas na superfície da telha. Em destaque o local da FOTO 8.

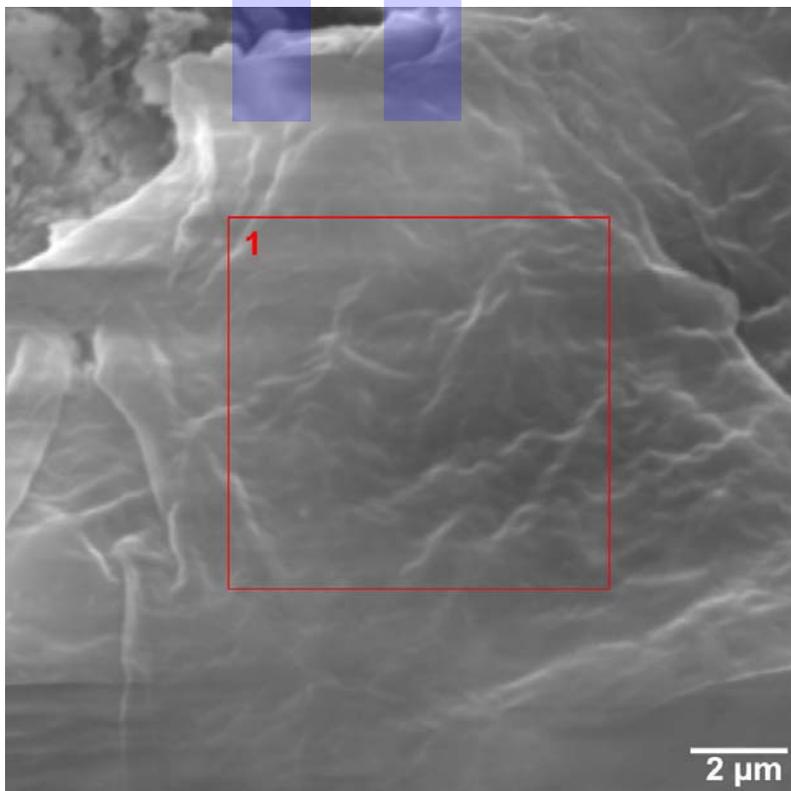
Foto 8 – Am-5.1 Eixos. Localização da área 1, analisada por EDS.

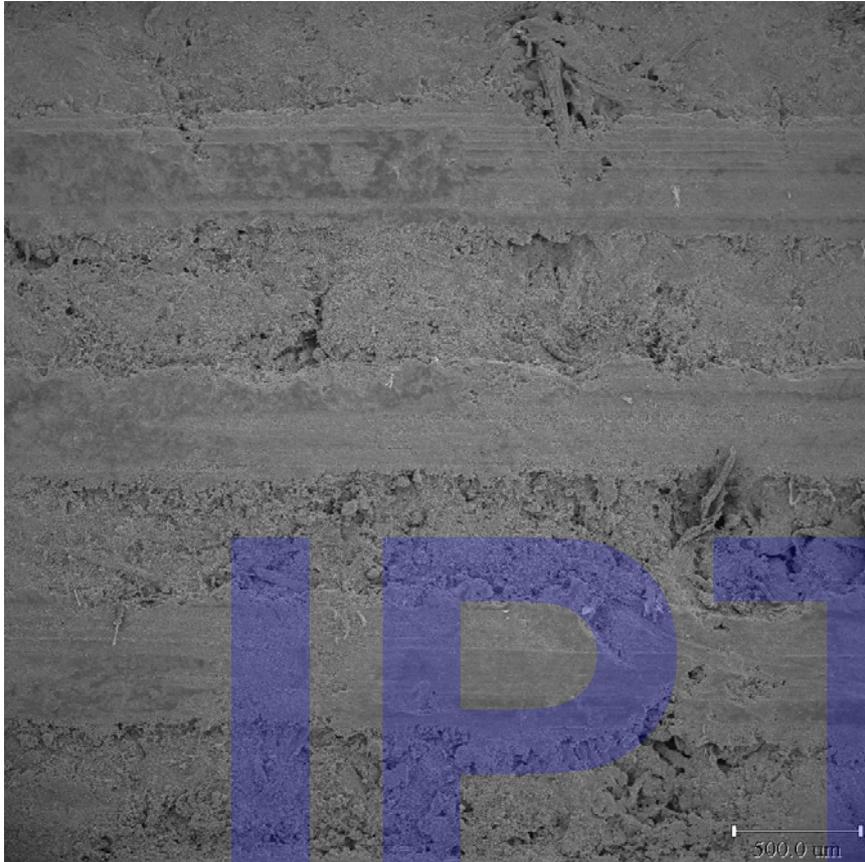
Foto 10 – Nova. Vista geral (35x). Notar “estratificação” na telha, evidenciada por diferentes texturas entre as camadas.

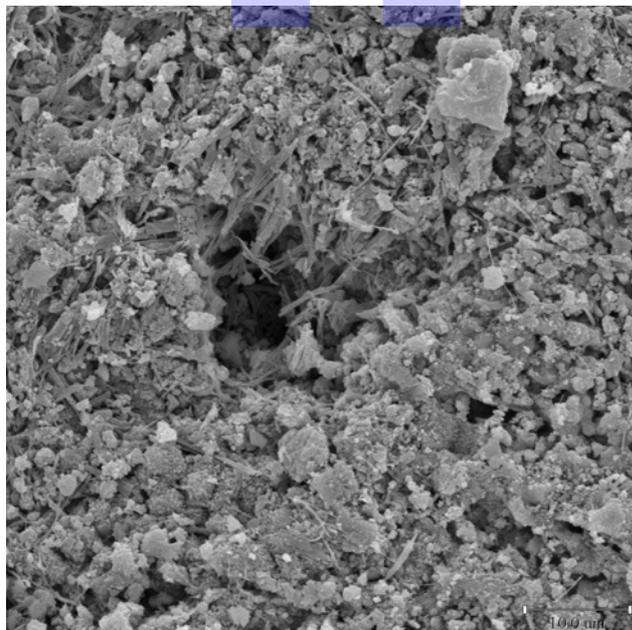
Foto 11 – Nova. Detalhe camada rugosa (2000x).

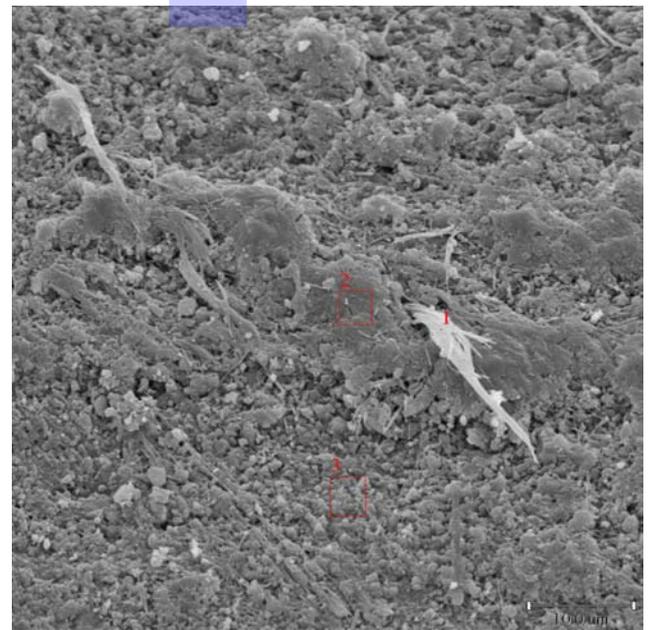
Foto 12 – Nova. Localização da área e pontos de análise por EDS – camada lisa (2000x).

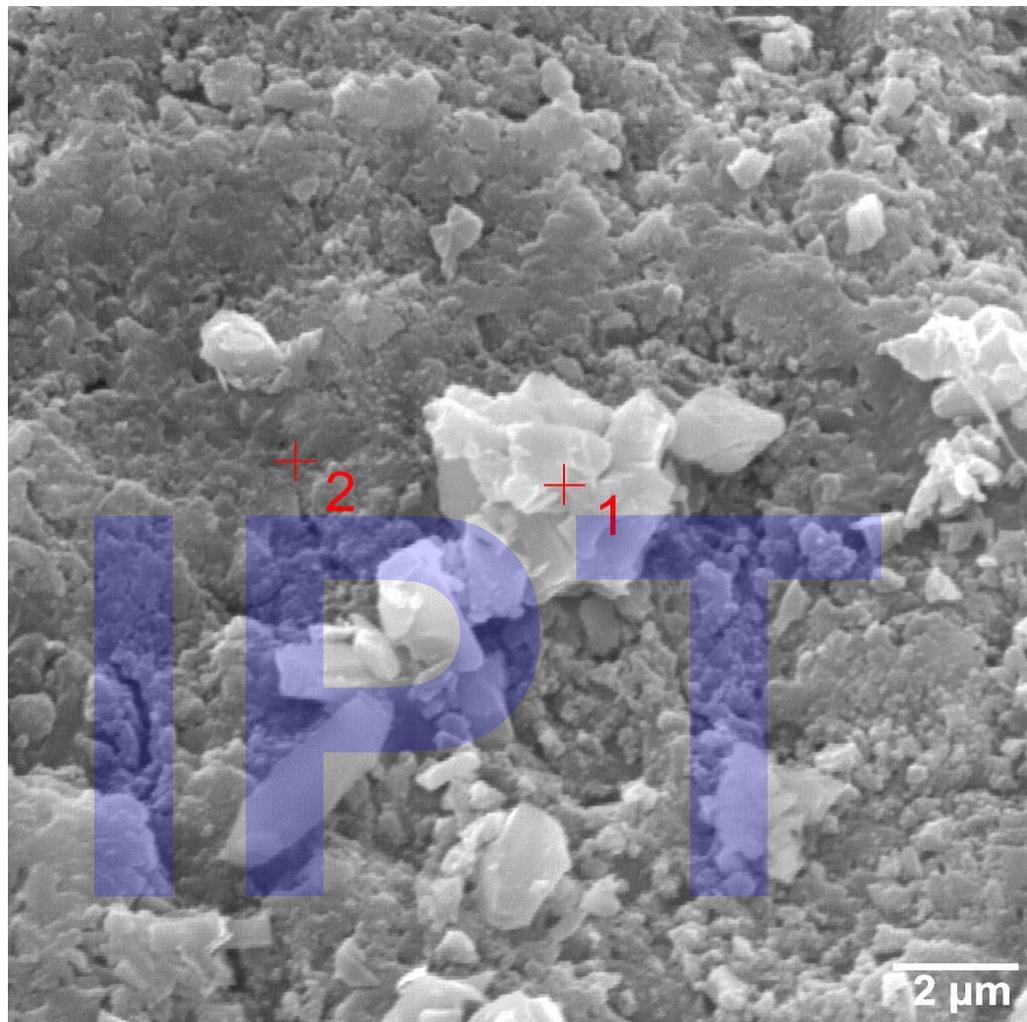
Foto 13 – Ondulada refeitório Descoberta. Localização dos pontos de análise por EDS.

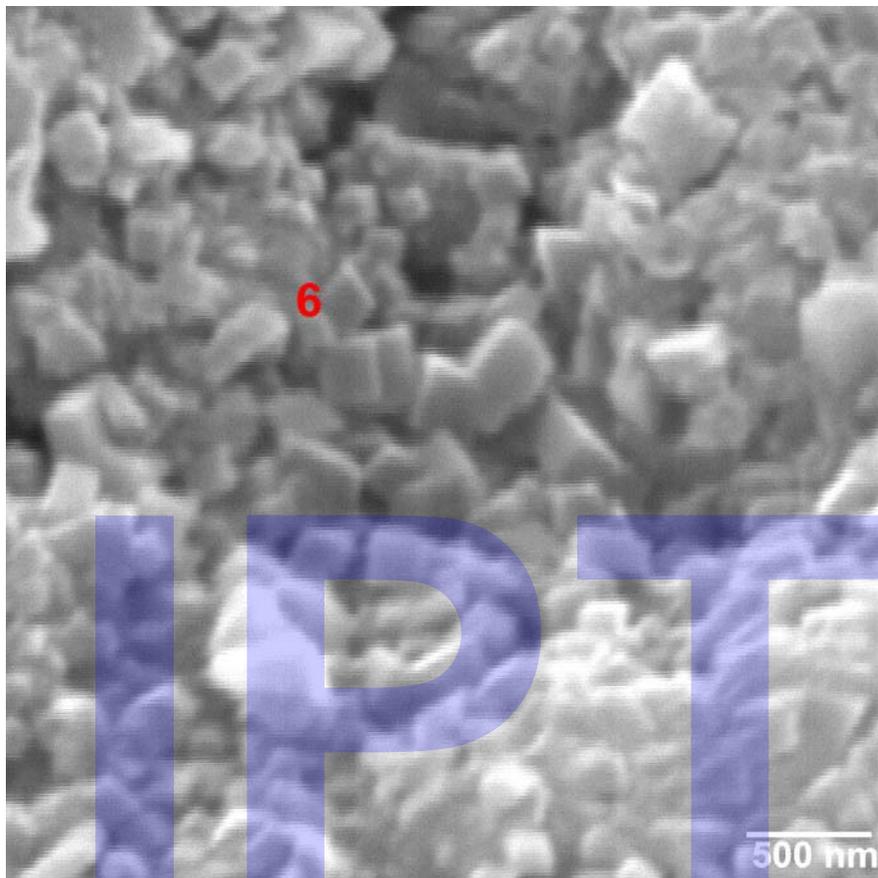
Foto 14 – Ondulada refeitório Descoberta. Localização do ponto de análise por EDS – região central (1000x).

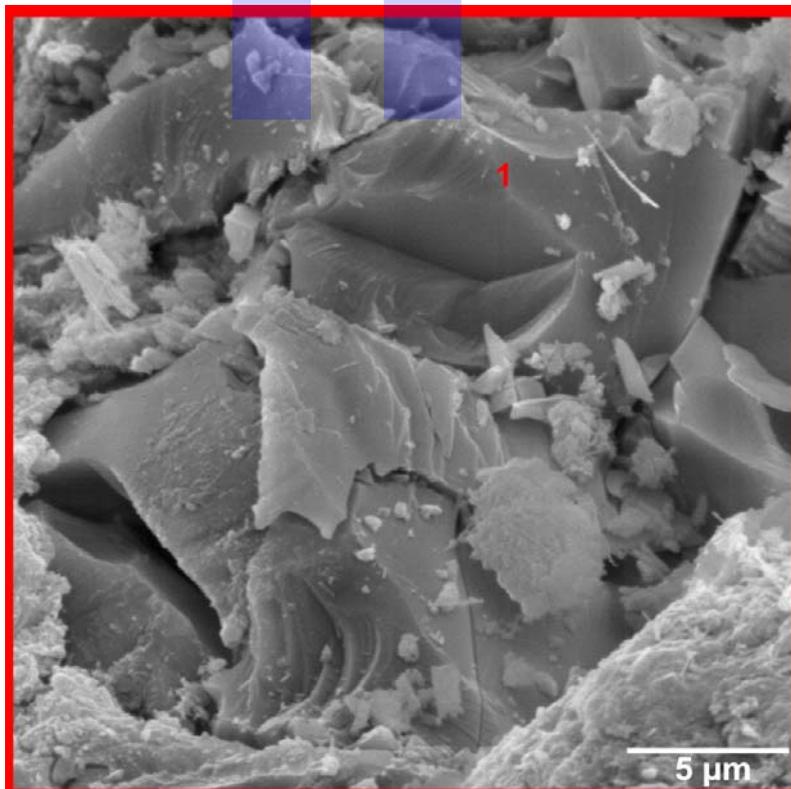
Foto 18 – Ondulada refeitório Descoberta. Localização do ponto 1, analisado por EDS.

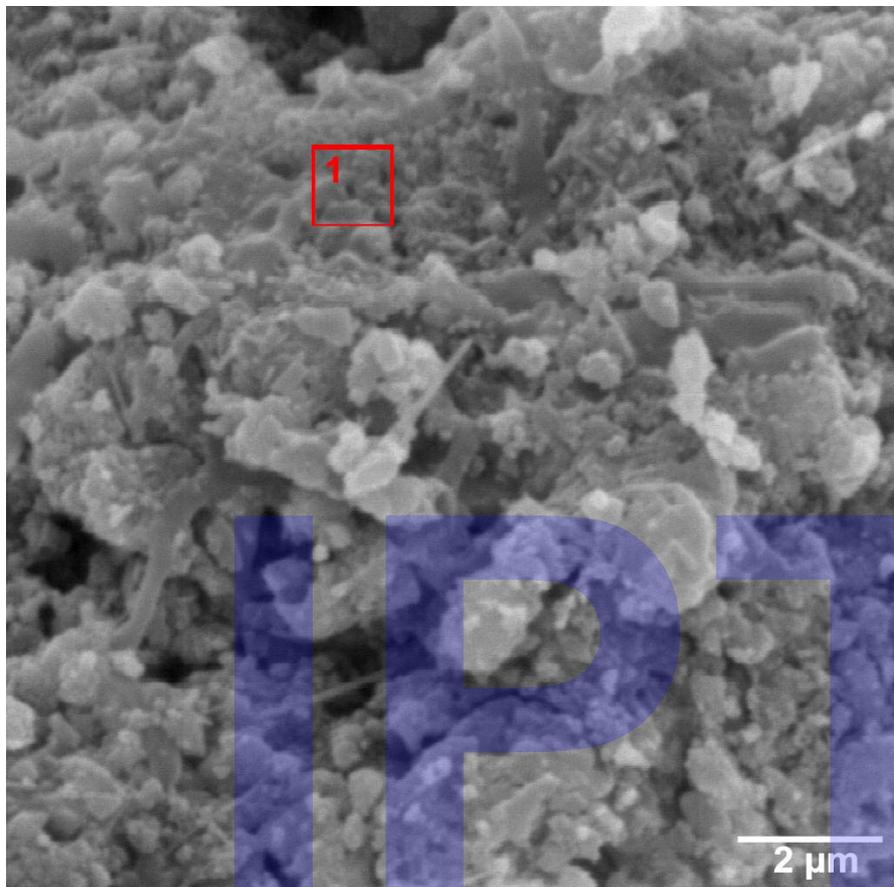
Foto 19 Ondulada refeitório Descoberta. Provável mistura de C-S-H e calcita na zona intermediária à de corrosão e à interna.

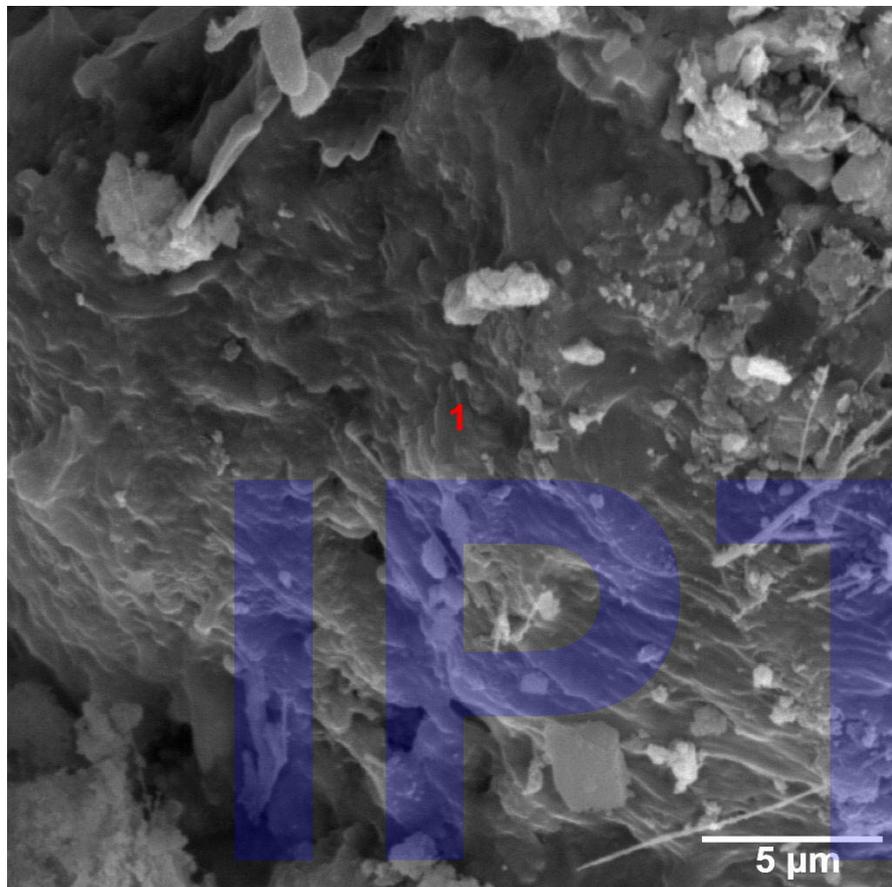
Foto 20 – Ondulada refeitório Descoberta. Provável matriz rica em portlandita em zona interna da telha.

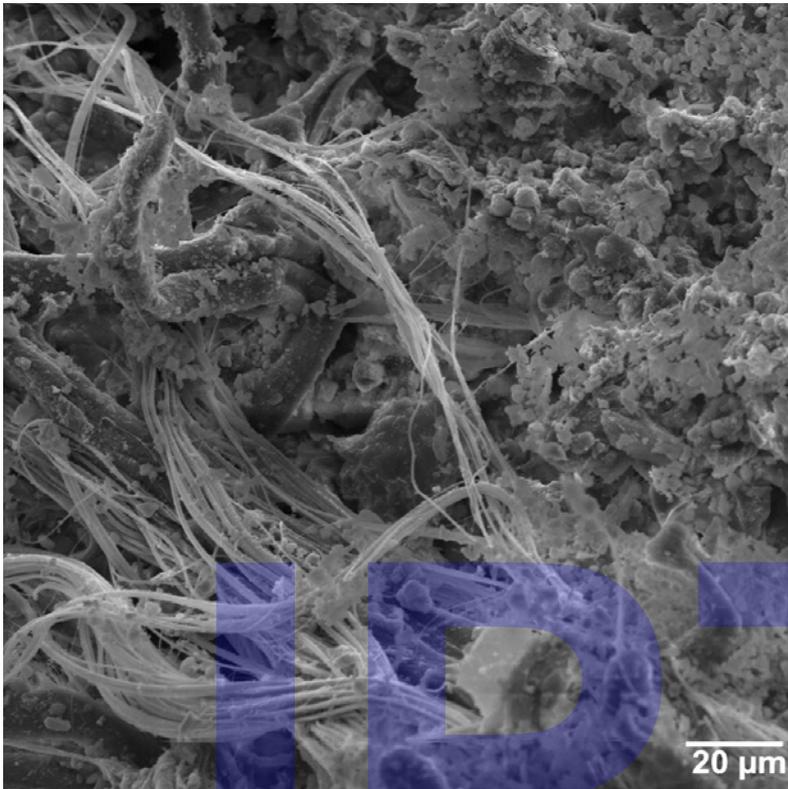
Foto 21 – Crespum Descoberta. Fibras de crisotila e de material biológico entrelaçados em superfície da telha.

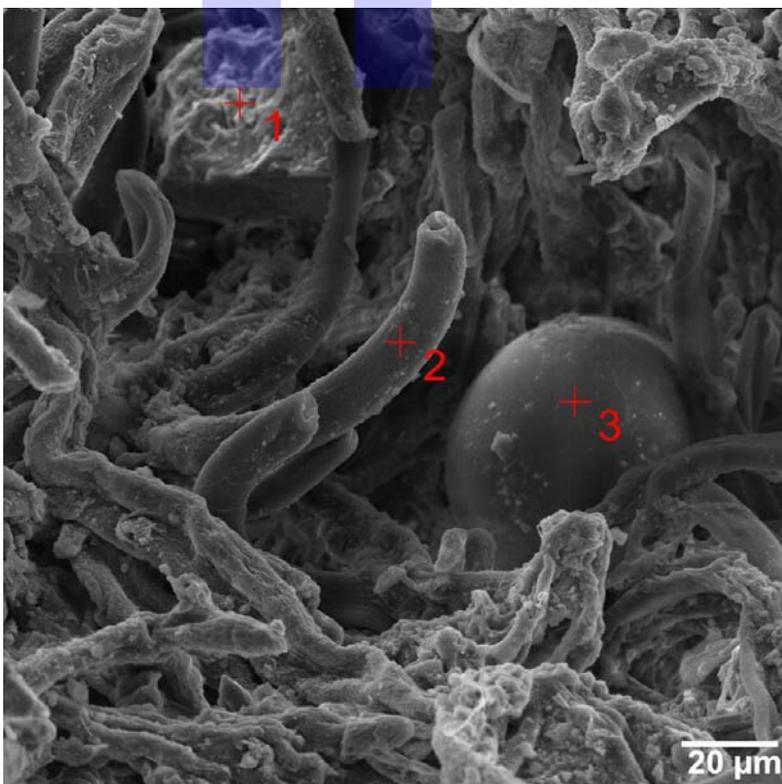
Foto 22 – Crespum Descoberta. Fibras de crisotila e de material biológico entrelaçados em superfície da telha.

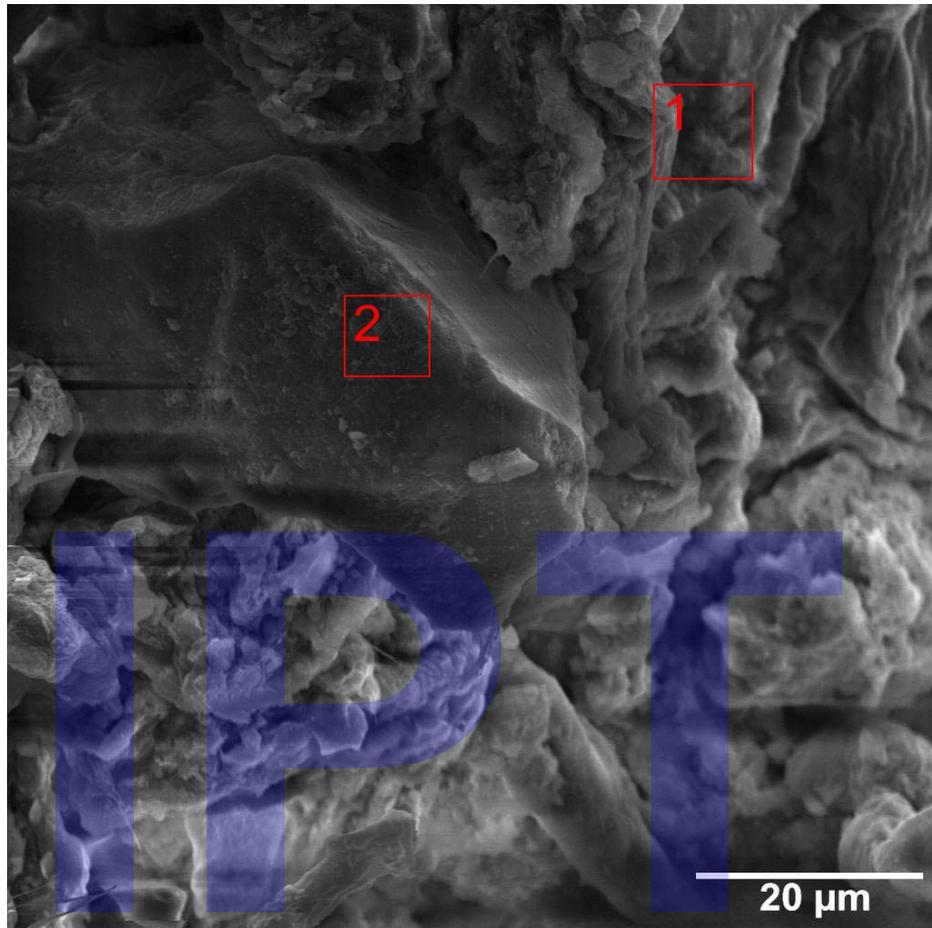
Foto 23 – Crespum Descoberta. Localização do ponto de análise por EDS (1000x).

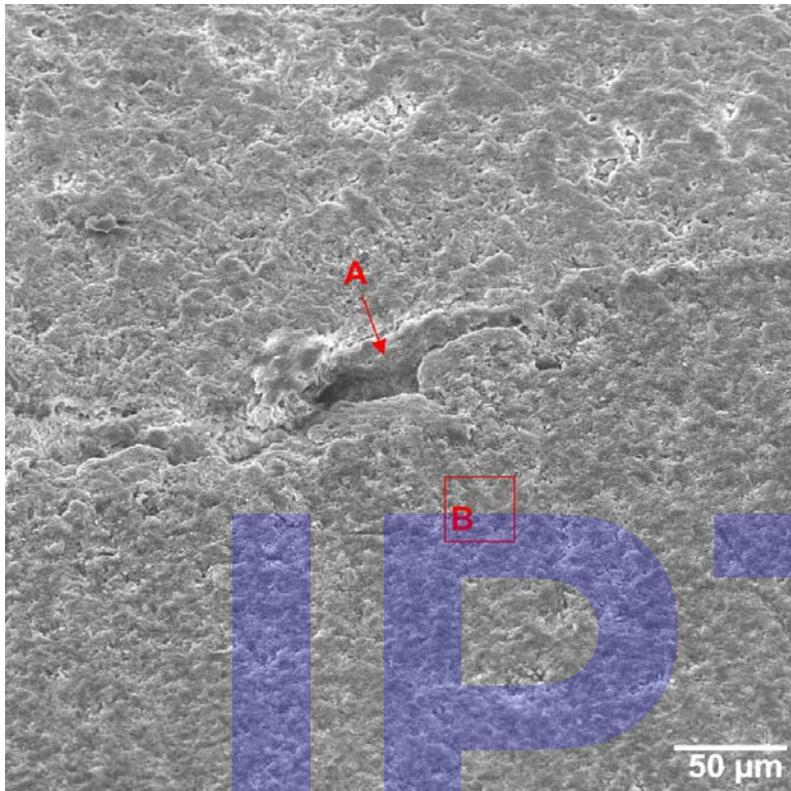
Foto 24 – Pavilhão Phebo Descoberta. Filme descontínuo de fuligem (A), resina de preparação (porção inferior) e base da telha (porção superior).

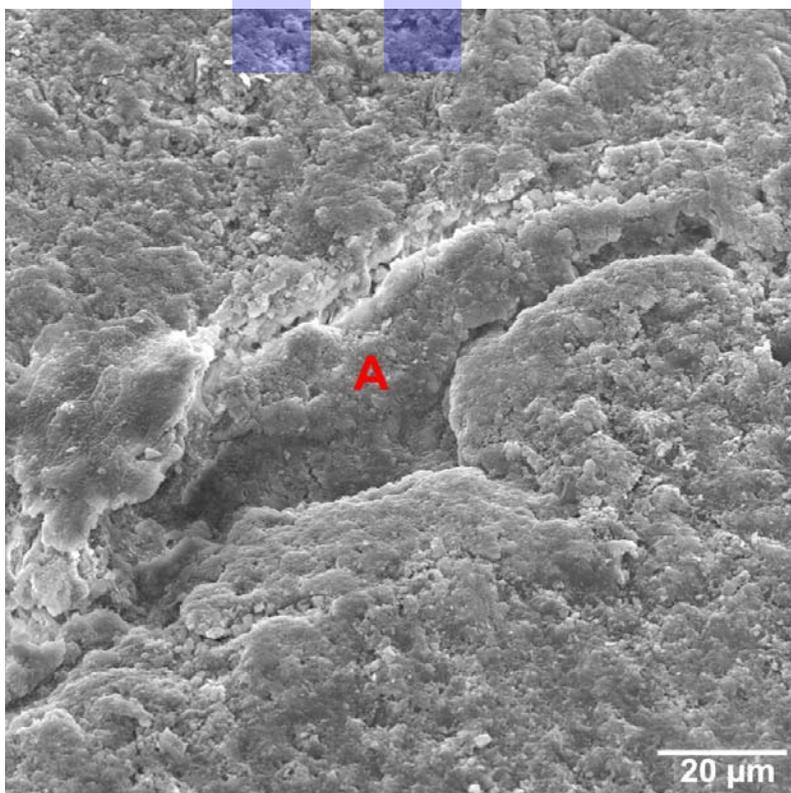
Foto 25 – Pavilhão Phebo Descoberta. Detalhe do filme de fuligem e ponto de análise por EDS (A).

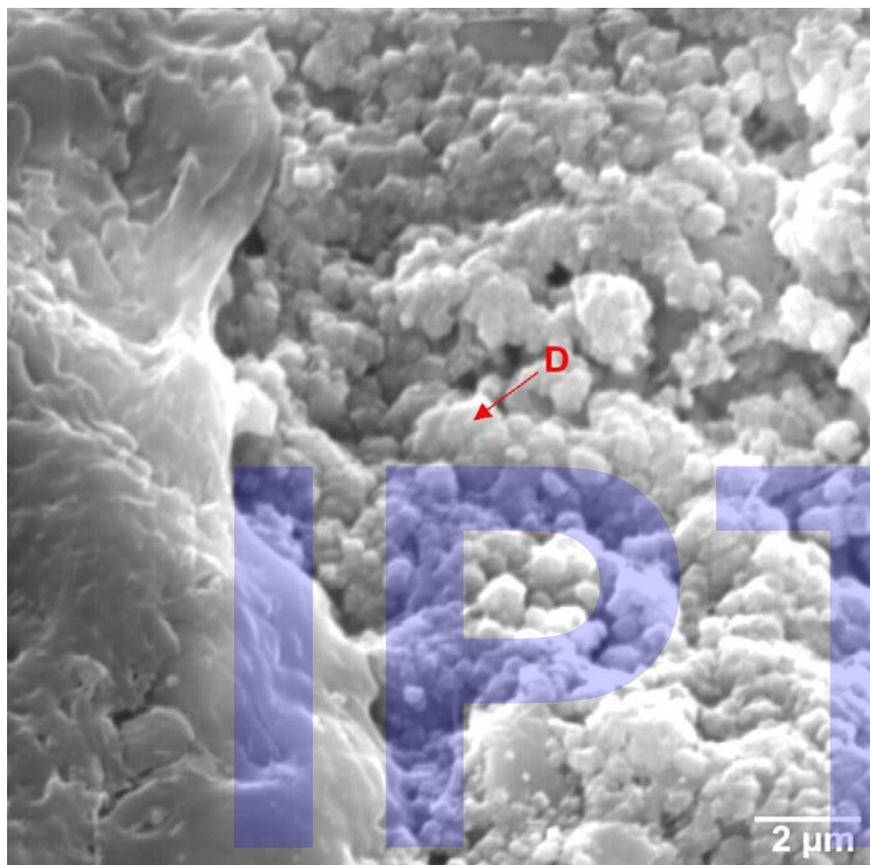
Foto 26 – Pavilhão Phebo Descoberta. Aglomerado de C-S-H + calcita na pasta cimentícia.

Tabela 26 - Pavilhão Phebo Descoberta. Análise semi-quantitativa EDS – aglomerado de C-S-H + calcita.

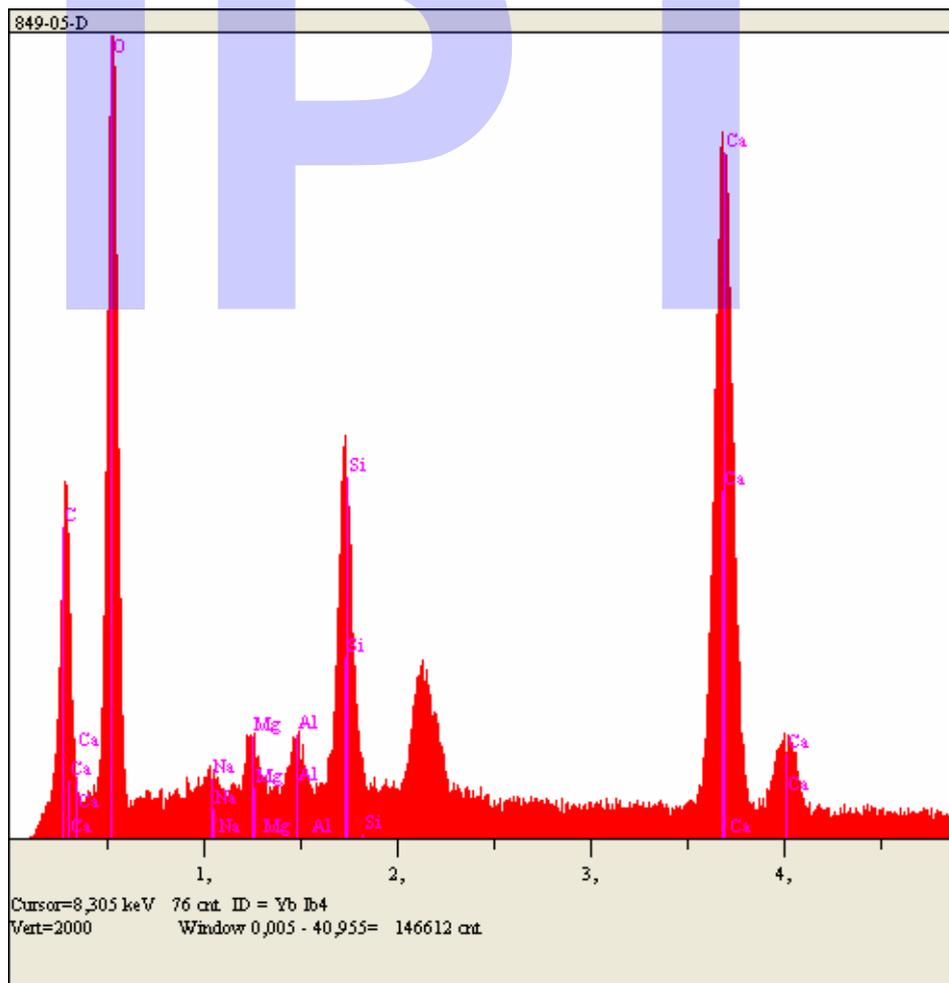
Figura 26 - Pavilhão Phebo Descoberta. Espectro obtido por EDS da área D.

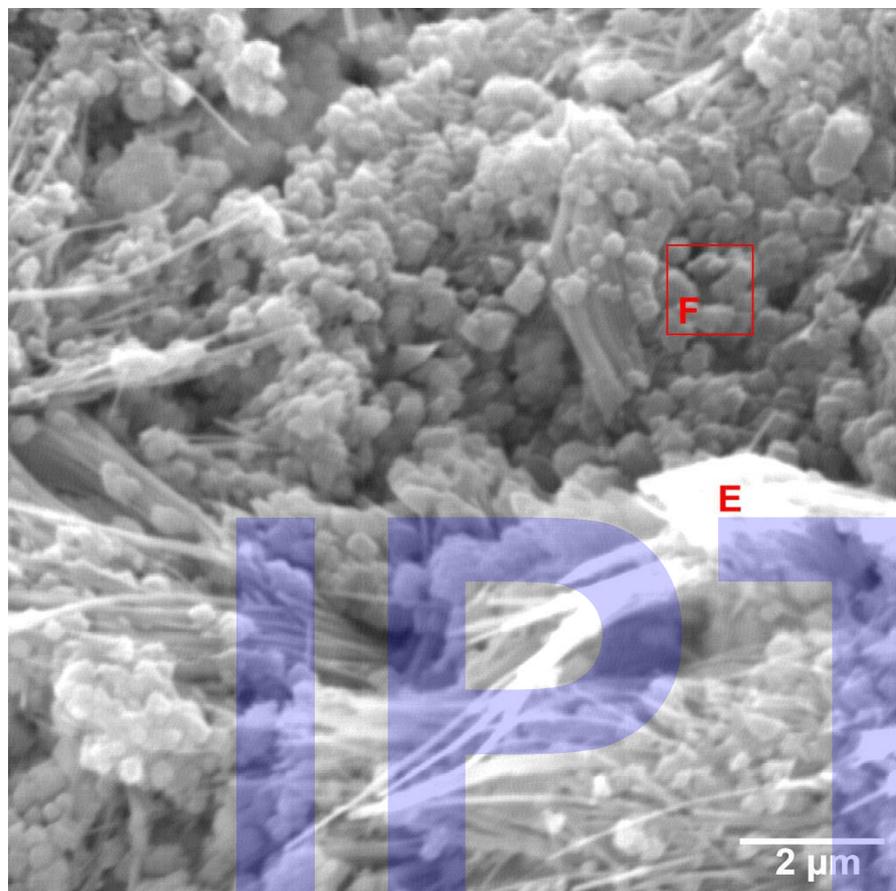
Foto 27 – Pavilhão Phebo Descoberta. Trama de fibras de crisotila (E) impregnada com grão de carbonato da matriz (F).

Tabela 27 - Pavilhão Phebo Descoberta. Análise semi-quantitativa EDS – fibras de crisotila (ponto E).

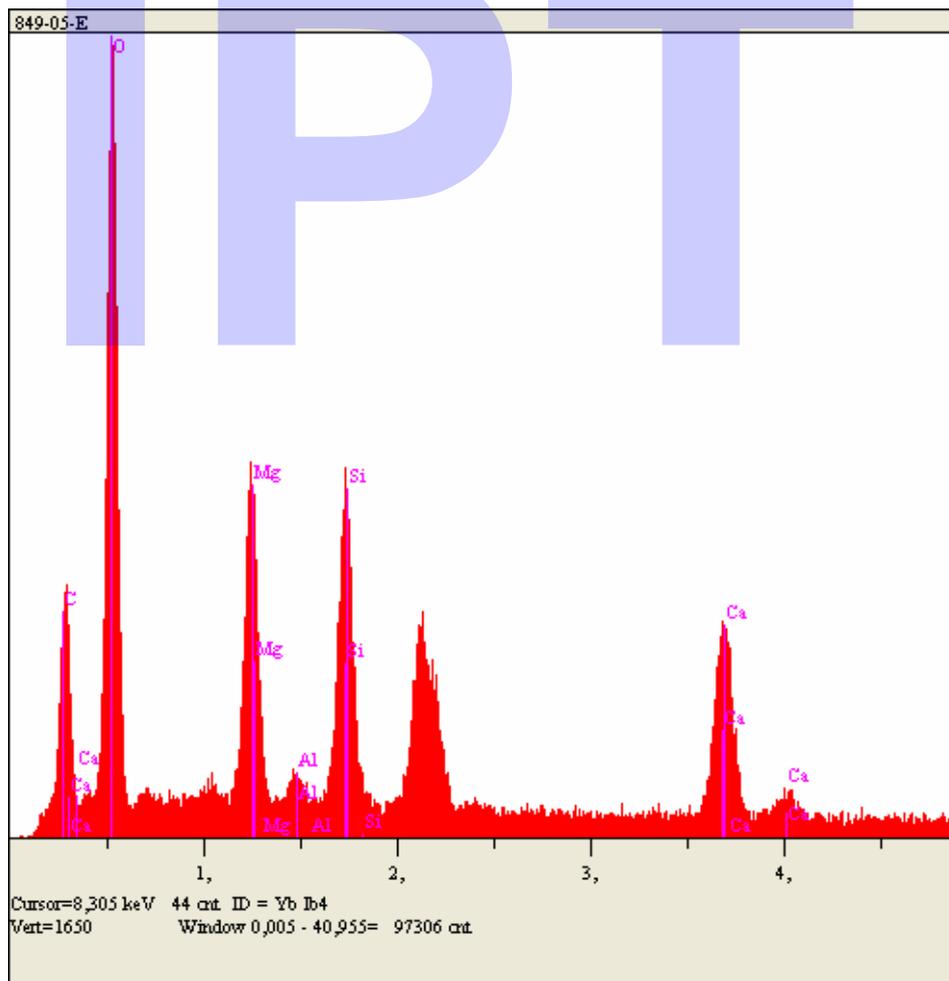
Figura 27 - Pavilhão Phebo Descoberta. Espectro obtido por EDS do ponto E.

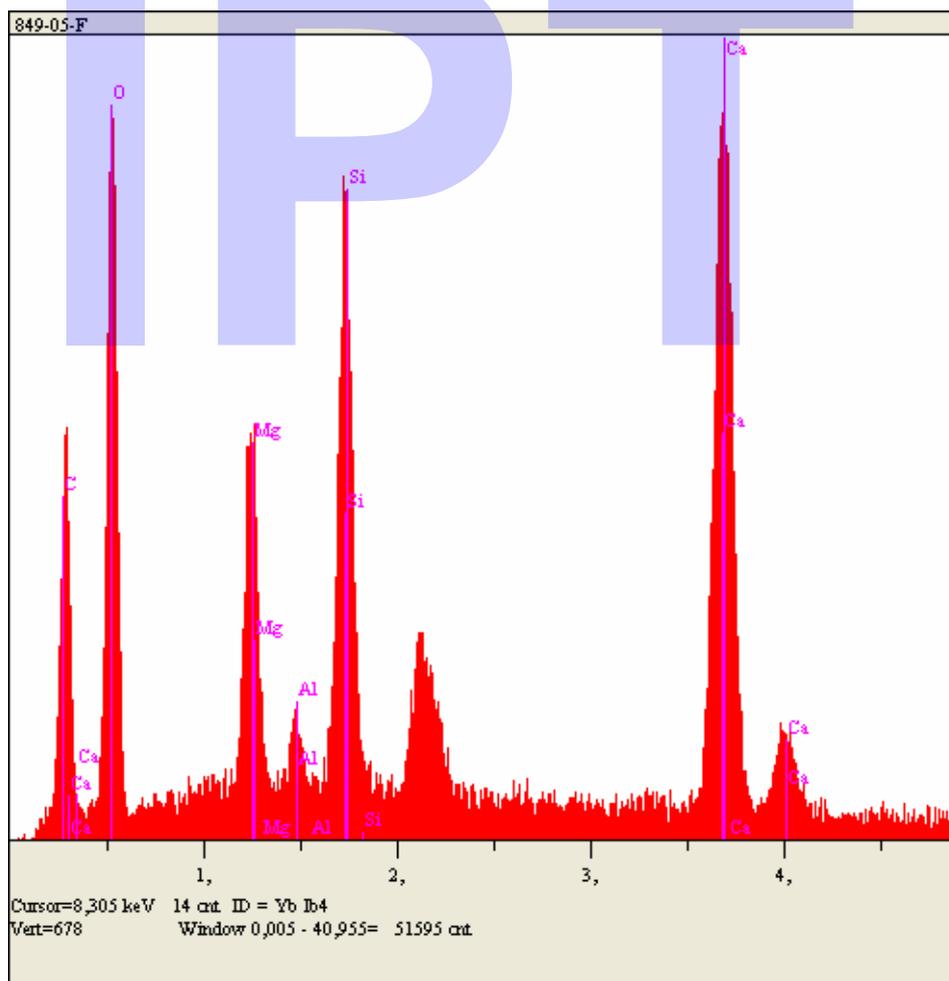
Figura 28 - Pavilhão Phebo Descoberta. Espectro obtido por EDS do ponto F.

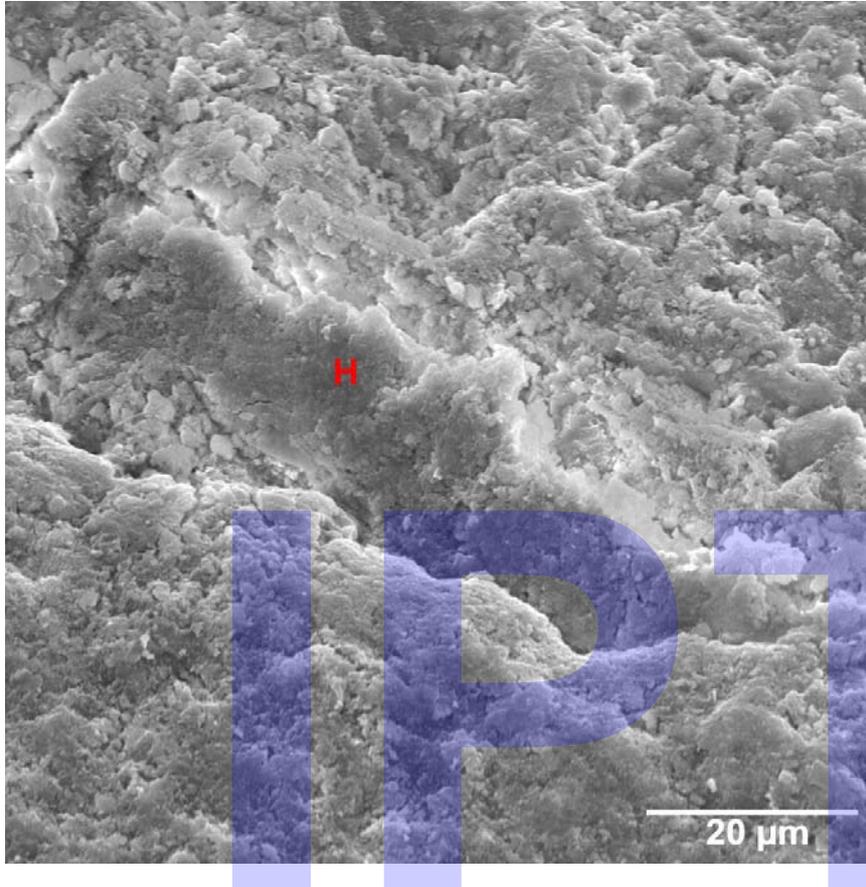
Foto 28 – Pavilhão Phebo Descoberta. Filme descontínuo de fuligem. Localização do ponto H analisado por EDS.

Tabela 29 - Pavilhão Phebo Descoberta. Análise semi-quantitativa EDS – filme de fuligem.

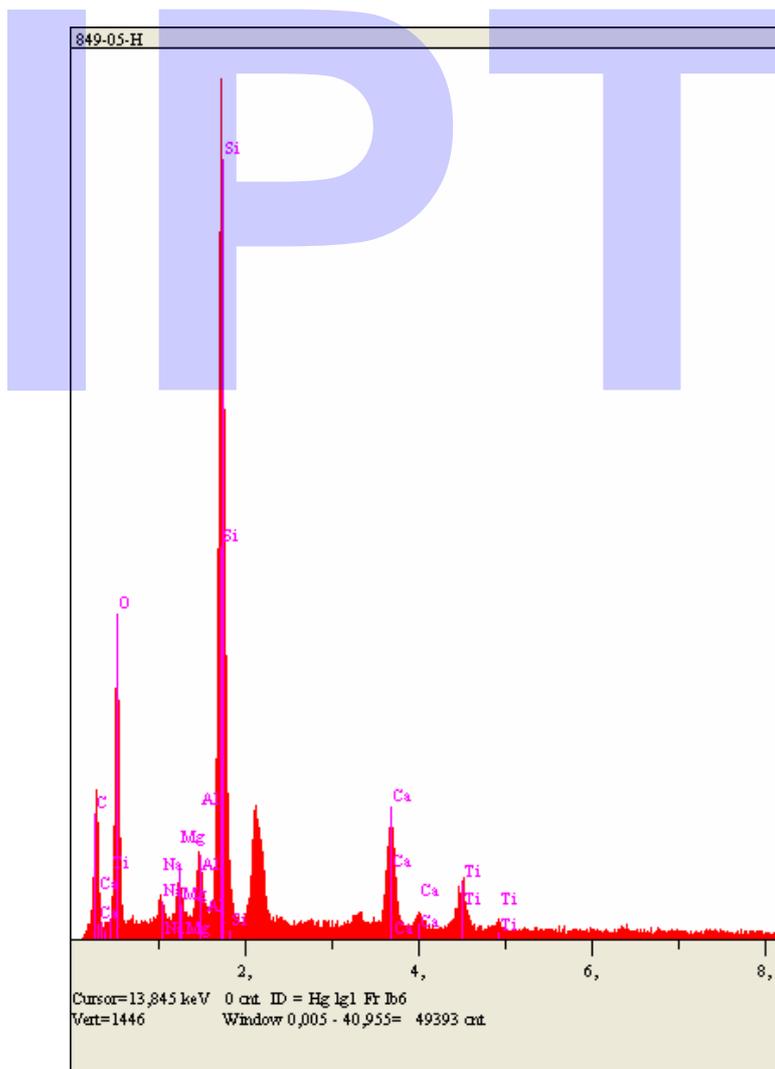
Figura 29 - Pavilhão Phebo Descoberta. Espectro obtido por EDS do ponto H para **Foto 45**.

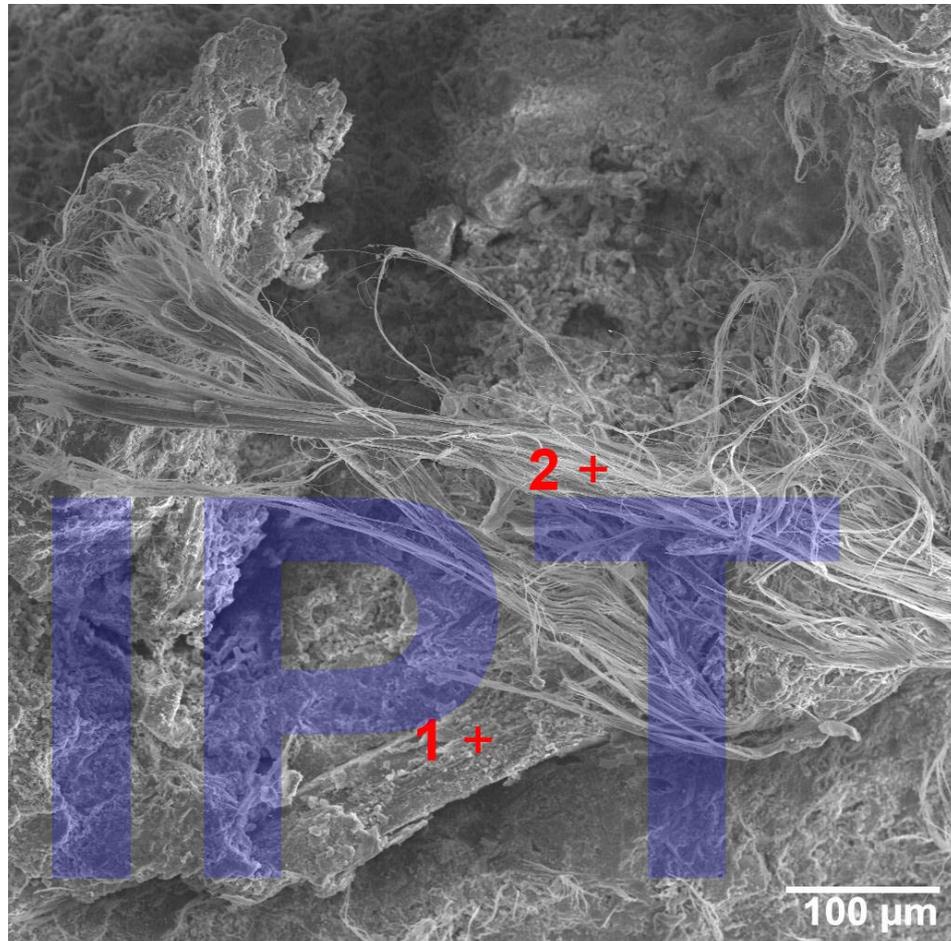
Foto 29 – Embalagens – Phebo. Localização dos pontos de análise por EDS.

Tabela 30 - Embalagens – Phebo. Análise semi-quantitativa por EDS do ponto 2.

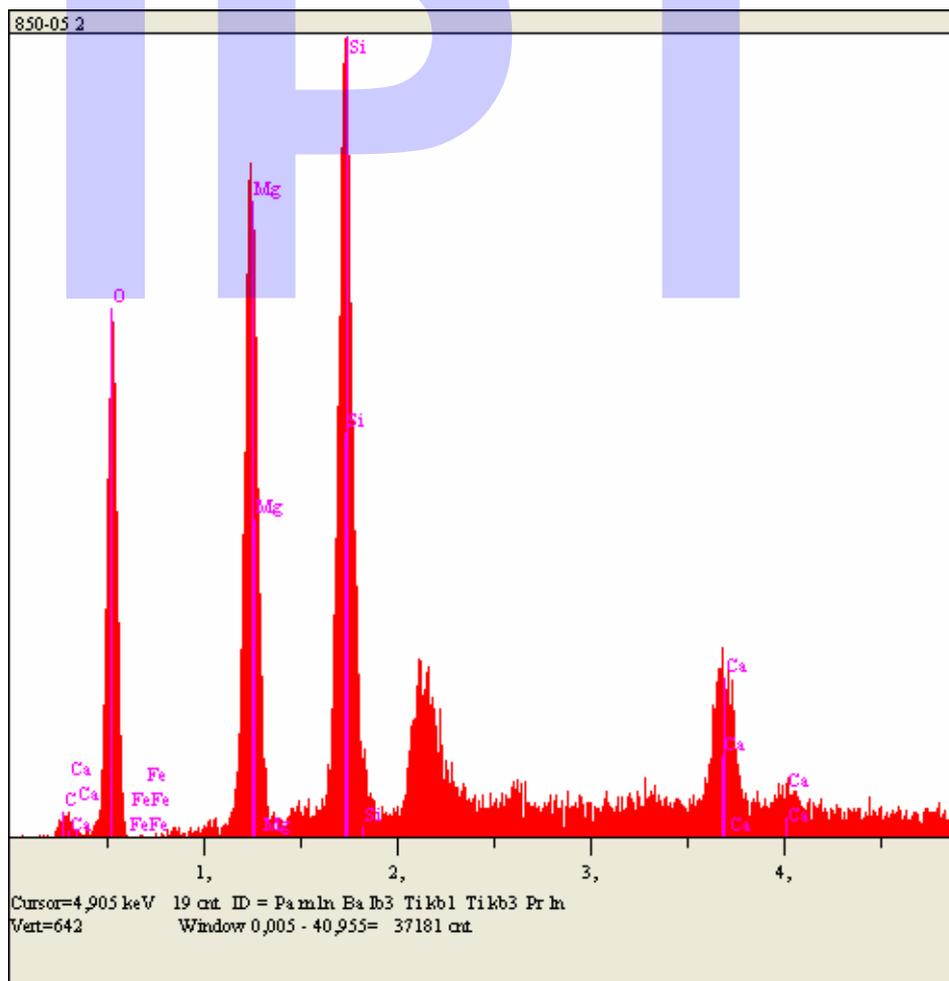
Figura 30 - Embalagens – Phebo. Espectro obtido por EDS do ponto 1.
